朝日町通学路 要対策箇所位置図 さみさと小学校区

朝日町通学路 要対策箇所現況写真 さみさと小学校区

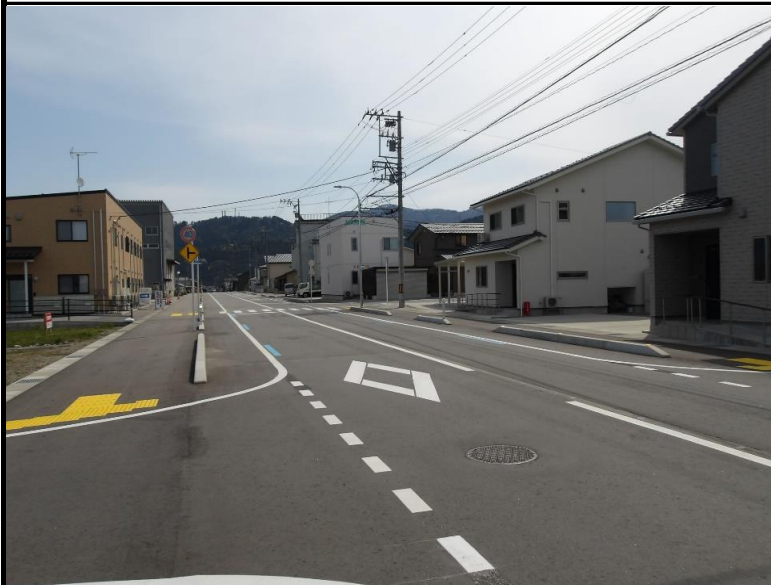
【番号】 さ28-1 【箇所】 泊地内 【路線】 県道入善朝日線 【対策】 実施済 【対策機関】 富山県

- ・歩道が無く、交通量が多いため危険である。

- 対策内容
道路の拡幅改良・歩道の整備
- 実施状況
R5年度に完成
(その他注意喚起の路面表示を追加)

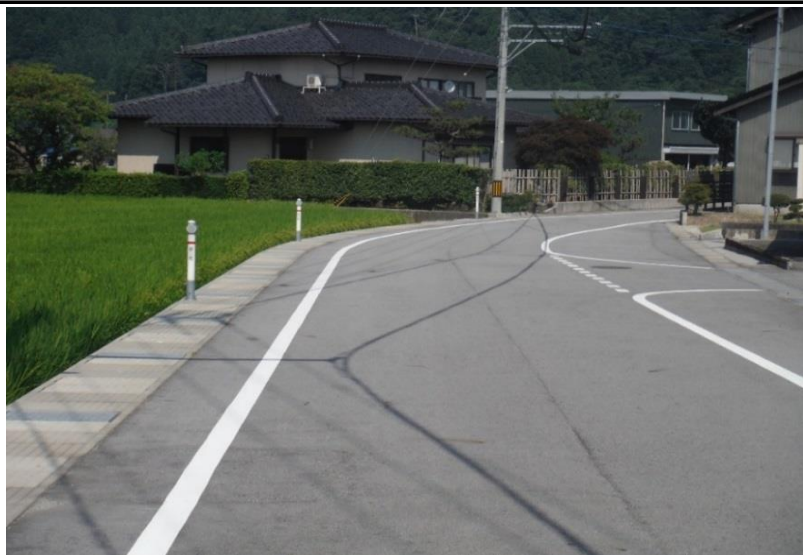
【番号】 さ28-2 【箇所】 横尾地内 【路線】 町道沼保横尾線 【対策】 実施済 【対策機関】 朝日町

- ・道路幅員が狭く、歩道が無いいため危険である。

- 対策内容
道路の拡幅（路肩拡幅）
- 実施状況
実施済

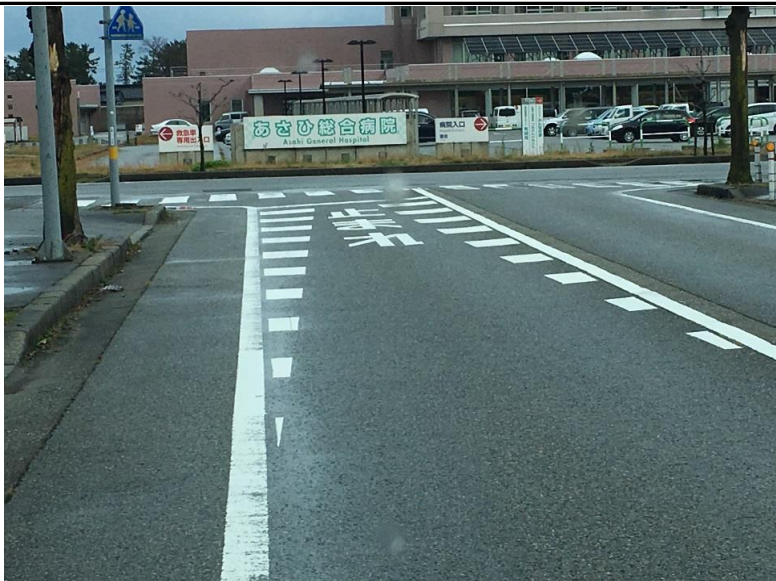
【番号】 さ29-1 【箇所】 泊地内 【路線】 町道泊桜町線 【対策】 実施済 【対策機関】 朝日町

- ・交通量が多いため危険である。

- 対策内容
路面表示（イメージハンプ）の設置
- 実施状況
実施済

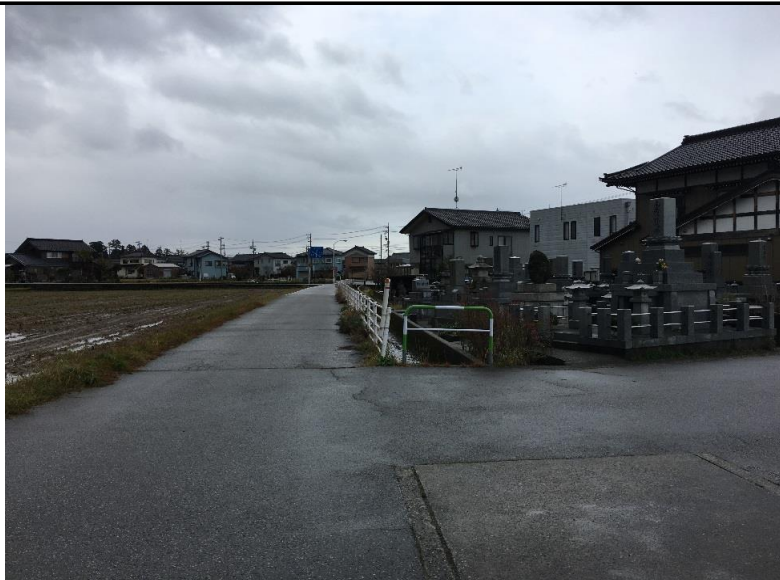
【番号】 さ29-2 【箇所】 桜町地内 【路線】 町道桜町町南保3号線 【対策】 実施済 【対策機関】 朝日町

- ・路肩（交差点付近）に水路があり、転落防止対策が無く危険である。

- 対策内容
転落防止柵の設置
- 実施状況
実施済

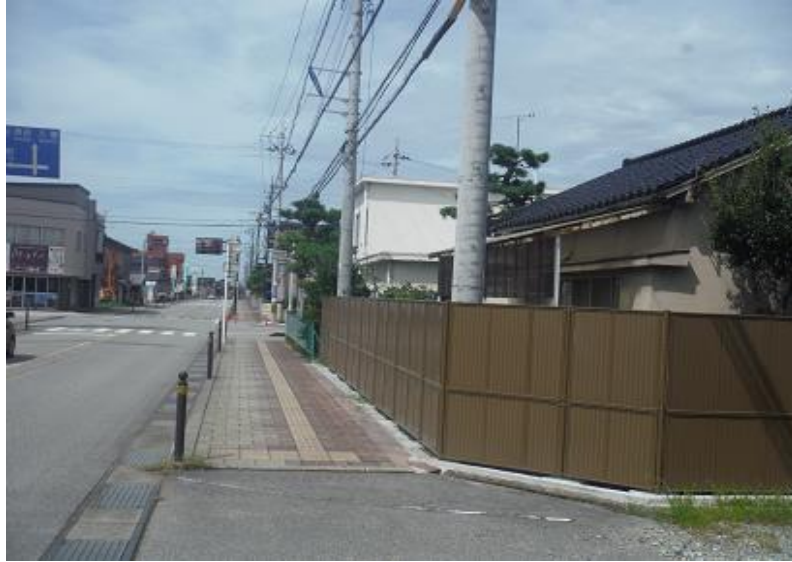
【番号】 さ30-1 【箇所】 平柳地内 【路線】 町道泊環状線 【対策】 実施済 【対策機関】 入善警察署

【点検結果】
・ブロック塀があり危険

【対策内容と実施状況】
○対策内容
ブロック塀の補強又は撤去

○実施状況
実施済（ブロック塀の撤去及び安全な囲いの新設）

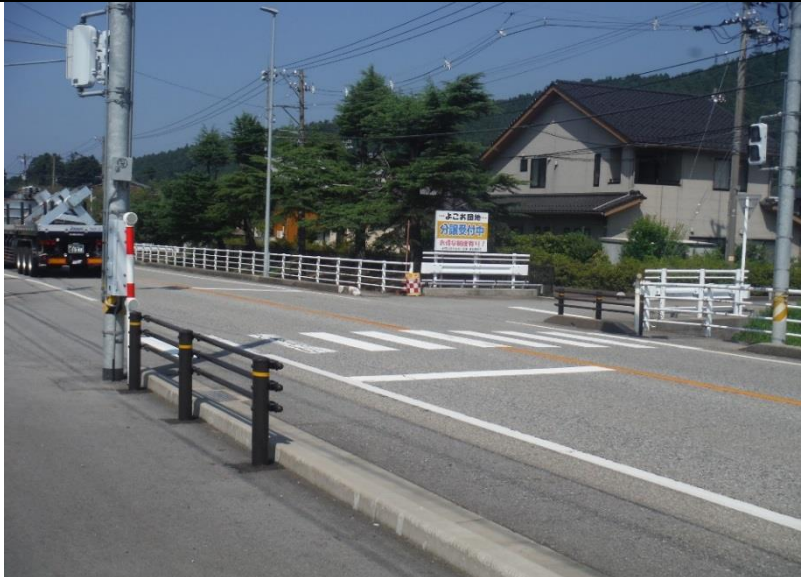
【番号】 さ1-1 【箇所】 横尾地内 【路線】 国道8号、町道沼保横尾線 【対策】 実施済 【対策機関】 国

【点検結果】
・信号交差点での安全確保が必要（信号待ち時など）

【対策内容と実施状況】
○対策内容
防護柵等の設置

○実施状況
実施済

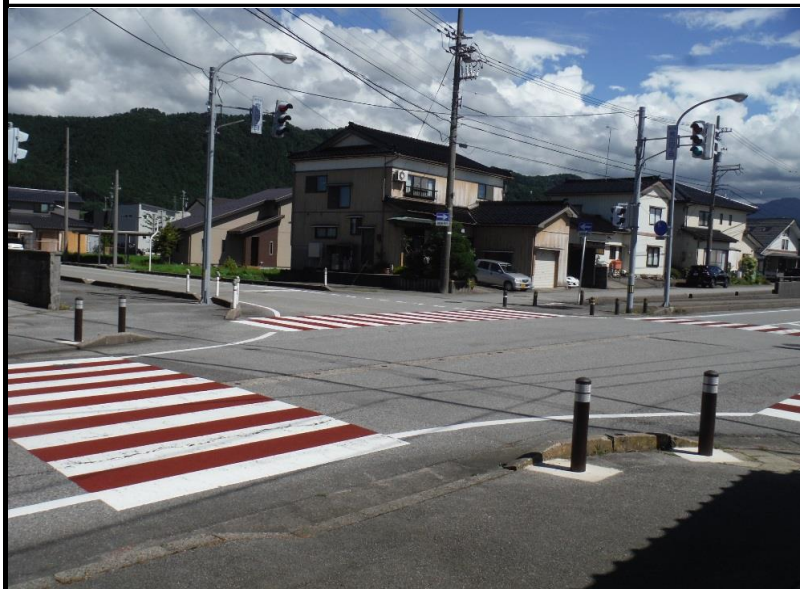
【番号】 さ1-2 【箇所】 荒川地内 【路線】 町道泊桜町線、同 沼保宮本町線 【対策】 実施済 【対策機関】 朝日町

- ・信号交差点での安全確保が必要（信号待ち時など）

- 対策内容
防護柵等の設置
- 実施状況
実施済(横断歩道のカラー表示を含む)

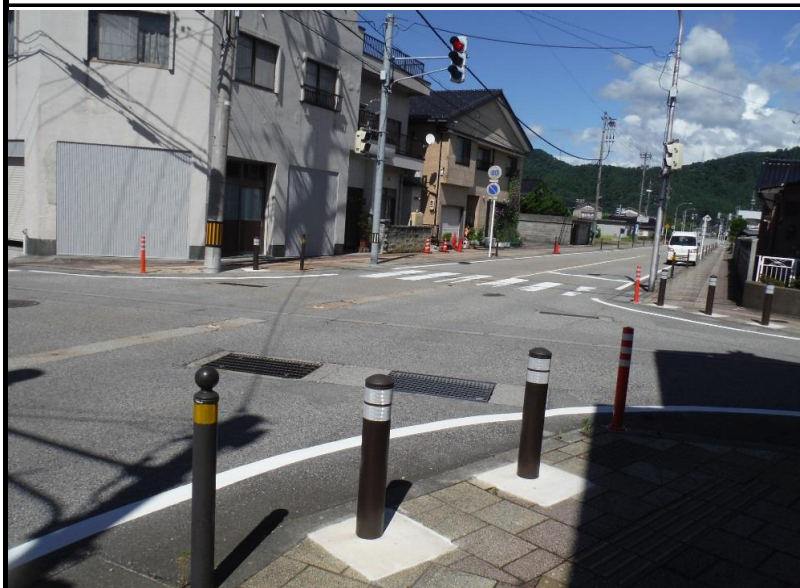
【番号】 さ1-3 【箇所】 荒川地内 【路線】 県道泊停車場線、町道泊環状線 【対策】 実施済 【対策機関】 朝日町

- ・信号交差点での安全確保が必要（信号待ち時など）

- 対策内容
防護柵等の設置
- 実施状況
実施済

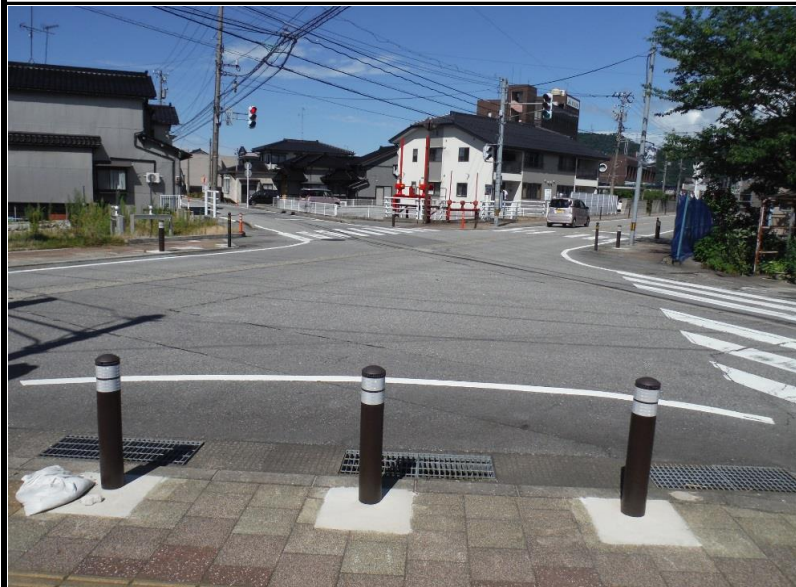
【番号】 さ1-4 【箇所】 泊地内 【路線】 県道泊停車場線、町道泊環状線 【対策】 実施済 【対策機関】 朝日町

- ・信号交差点での安全確保が必要（信号待ち時など）

防護柵等の設置

実施済

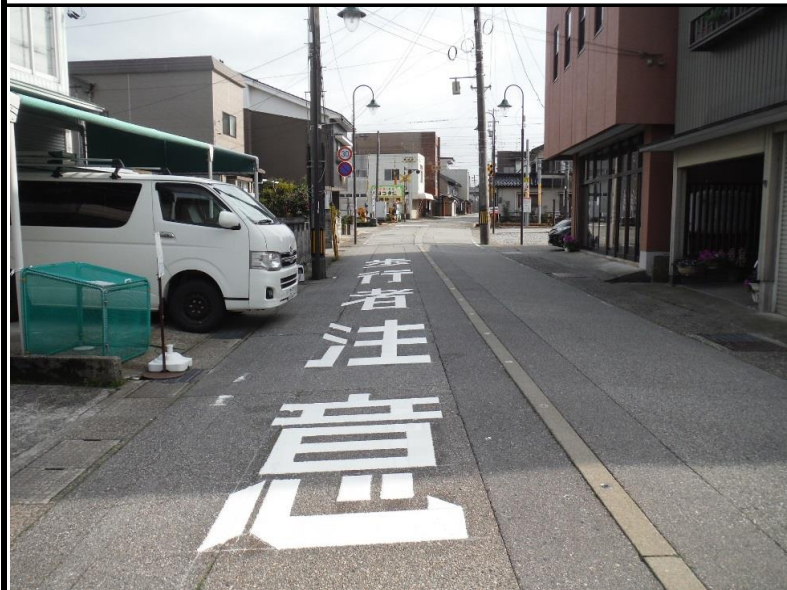
【番号】 さ1-5 【箇所】 道下地内 【路線】 県道泊停車場線 【対策】 実施済 【対策機関】 富山県

- ・踏み切りを横断する際に車と接近するため危険

路面着色をするなど注意喚起を図る

実施済（路面表示）

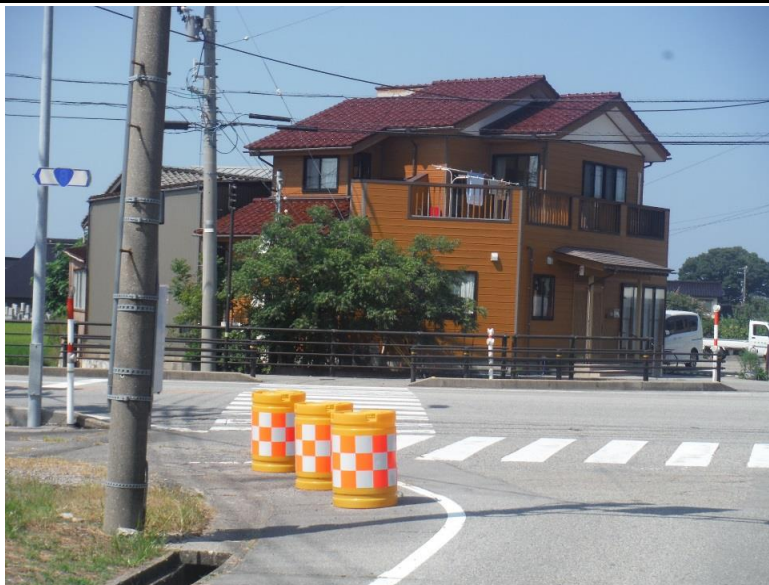
【番号】 さ1-6 【箇所】 平柳地内 【路線】 国道8号、県道泊停車場線 【対策】 実施済 【対策機関】 国

- ・信号交差点の安全確保が必要（信号待ち時など）

防護柵等の設置

実施済

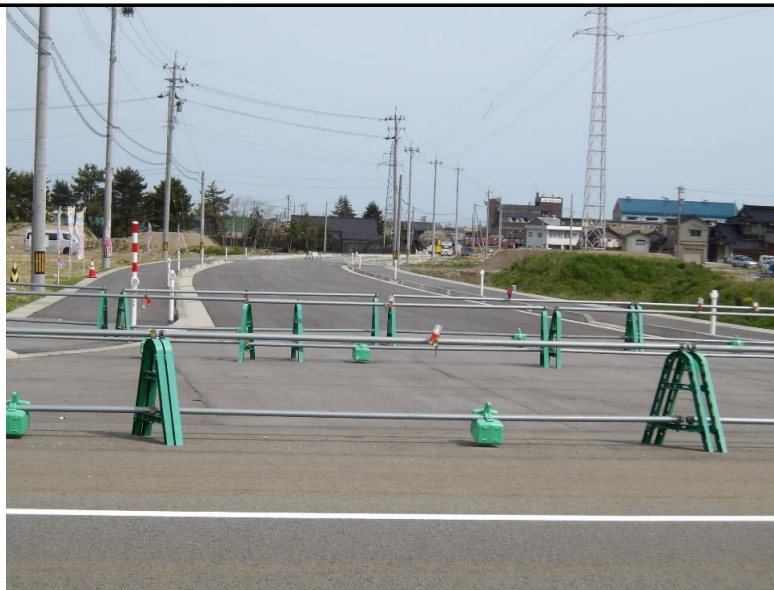
【番号】 さ1-7 【箇所】 平柳地内 【路線】 町道平柳月山線（国道8号停車場線） 【対策】 実施中 【対策機関】 朝日町

- ・歩道が無く危険

歩道がある道路の整備

実施中

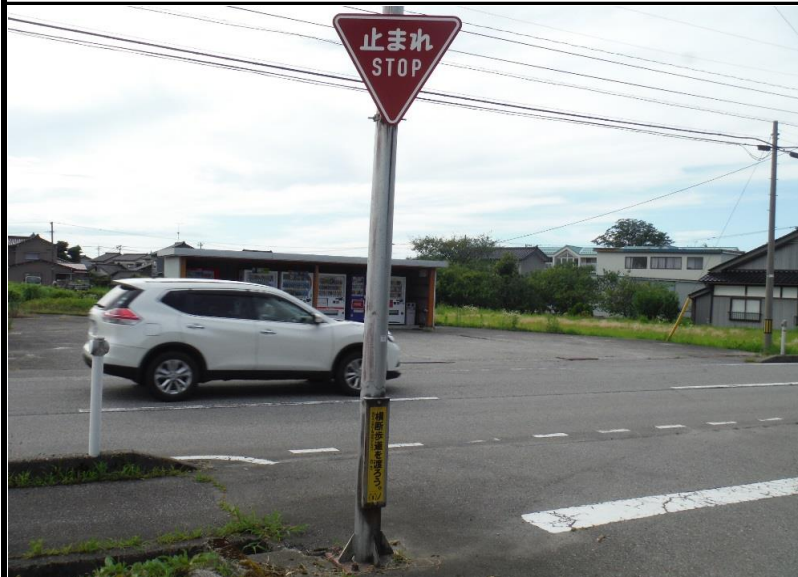
【番号】 さ1-8 【箇所】 桜町地内 【路線】 町道泊桜町線、同 町南保環状2号線 【対策】 実施済 【対策機関】 朝日町

【点検結果】
 ・横断歩道が無く危険

【対策内容と実施状況】
 ○対策内容
 近くの横断歩道を渡るようシール表示で注意喚起

○実施状況
 実施済

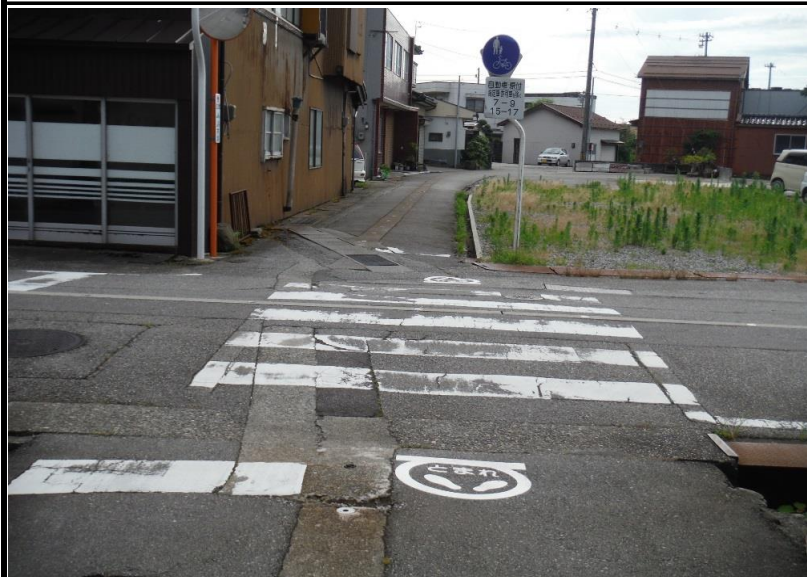
【番号】 さ2-1 【箇所】 荒川地内 【路線】 県道泊停車場線、町道上町橋向町線 【対策】 実施済 【対策機関】 朝日町

【点検結果】
 ・見通しの悪い路地での飛び出しが懸念

【対策内容と実施状況】
 ○対策内容
 路面への「止まれ」マーク等の設置

○実施状況
 実施済

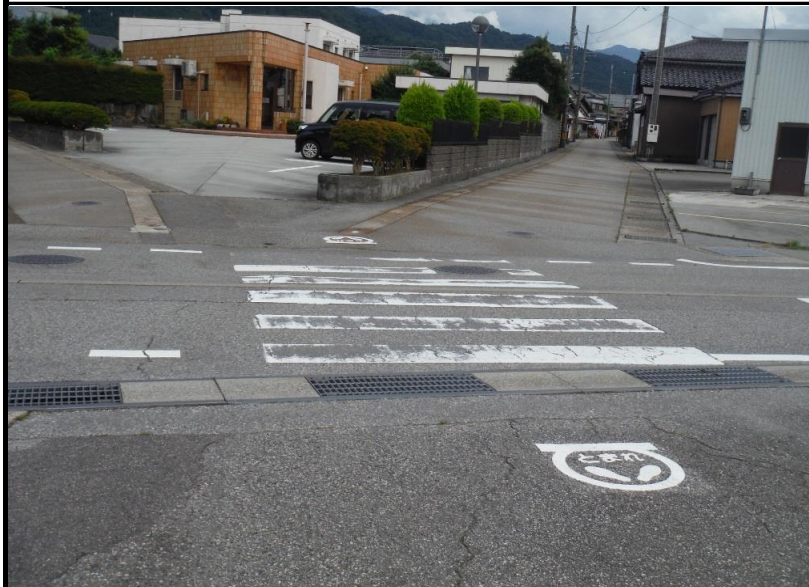
【番号】 さ2-2 【箇所】 荒川地内 【路線】 県道泊停車場線、町道上町橋向町線 【対策】 実施済 【対策機関】 朝日町

- ・見通しの悪い路地での飛び出し懸念

- 対策内容
路面への「止まれ」マーク等の設置

- 実施状況
実施済

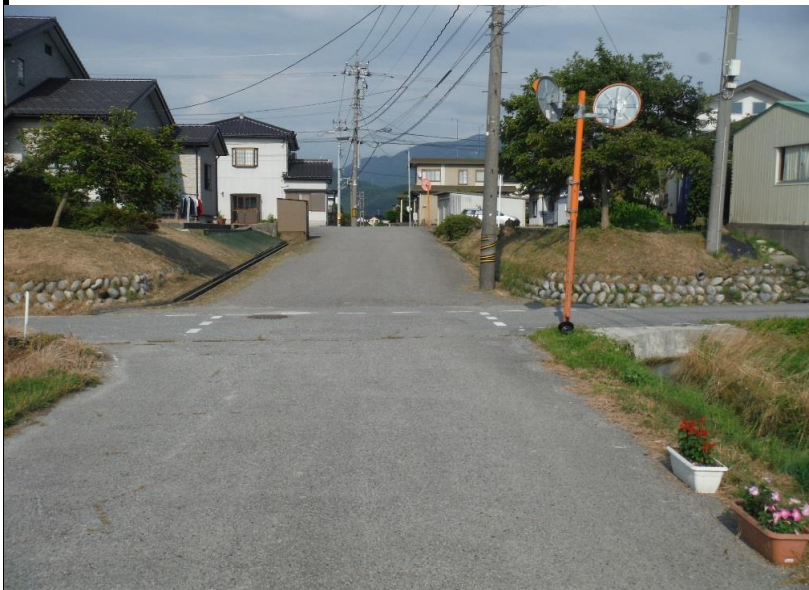
【番号】 さ2-3 【箇所】 草野地内 【路線】 町道西部保育所線、同 草野赤川線 【対策】 検討中 【対策機関】 入善警察署

- ・一旦停止がなく危険

- 対策内容
一旦停止標識、表示の設置

- 実施状況
検討中

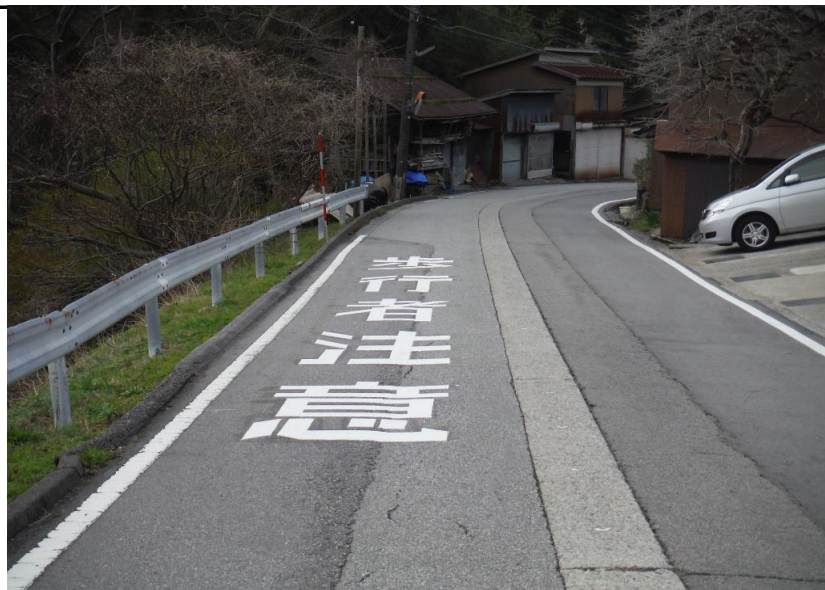
【番号】 さ3-2 【箇所】 笹川地内(甲子、中央町内) 【路線】 県道田中横尾線 【対策】 実施済 【対策機関】 富山県

【点検結果】
 ・見通しの悪いカーブ付近での車との接触の危険
 (同一路線上2箇所)

【対策内容と実施状況】
 ○対策内容
 路面への減速表示の追加(2箇所とも) *写真は中央町内

○実施状況
 実施済

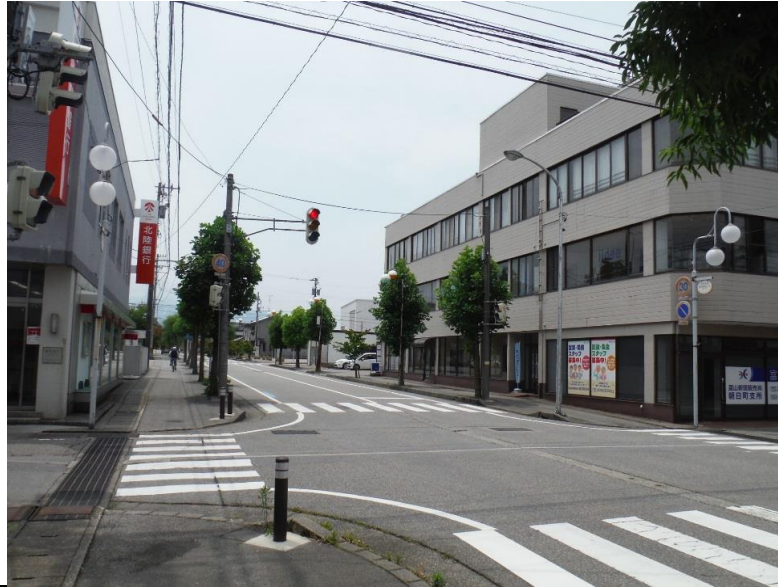
【番号】 さ4-1 【箇所】 泊中町交差点 【路線】 県道山崎泊線、町道泊桜町線 【対策】 検討中 【対策機関】 入善警察

- ・南北方向に歩行者信号がなく、児童の横断が危険

- 対策内容
歩行者信号の設置
- 実施状況
検討中

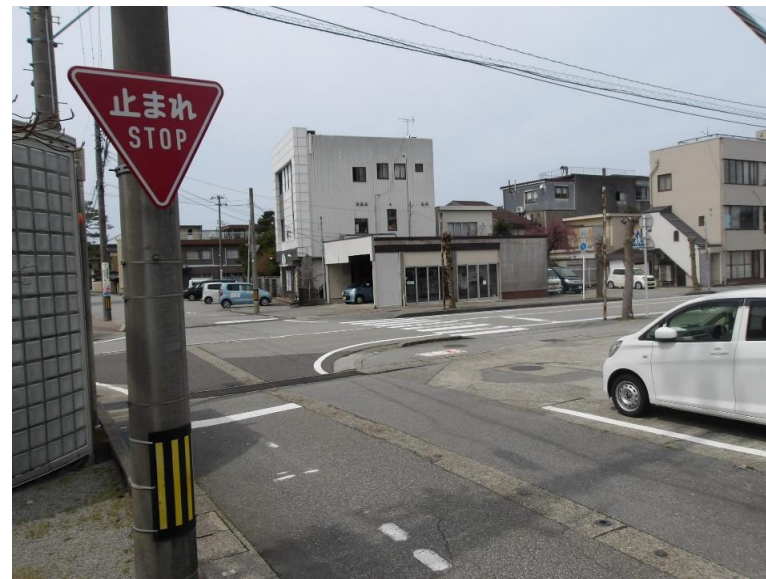
【番号】 さ5-1 【箇所】 さみさと小【路線】 町道泊桜町線、同 中町荒川線【対策】 実施済【対策機関】 入善警察、朝日町

- ・公衆トイレが死角となり、歩道上の児童と車との接触が懸念

- 対策内容
中町荒川線の一旦停止の標識、表示の補修
歩道上に注意喚起表示
児童の指導
- 実施状況
令和5年度実施済み

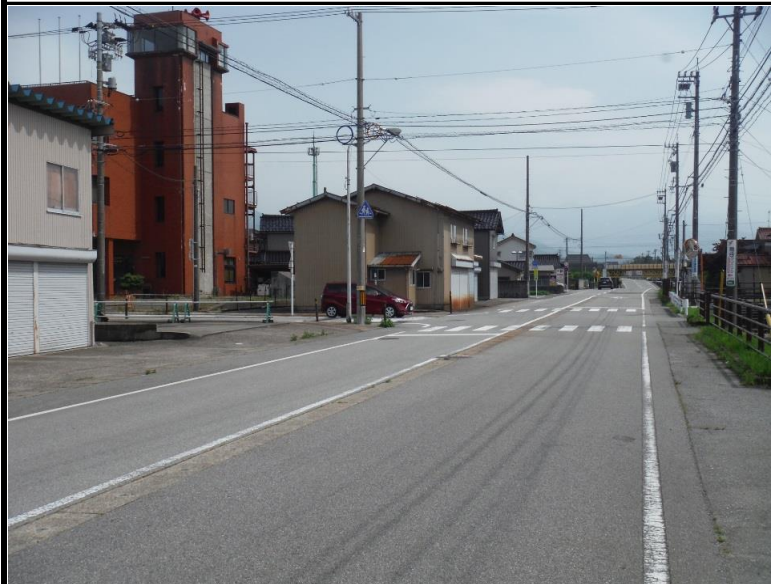
【番号】 さ5-2 【箇所】 東草野地内 【路線】 県道大家庄東草野線 【対策】 検討中 【対策機関】 富山県

- ・交通量が多く、路肩の歩行が危険

- 対策内容
歩行スペースの確保など安全な移動への改善

- 実施状況
検討中

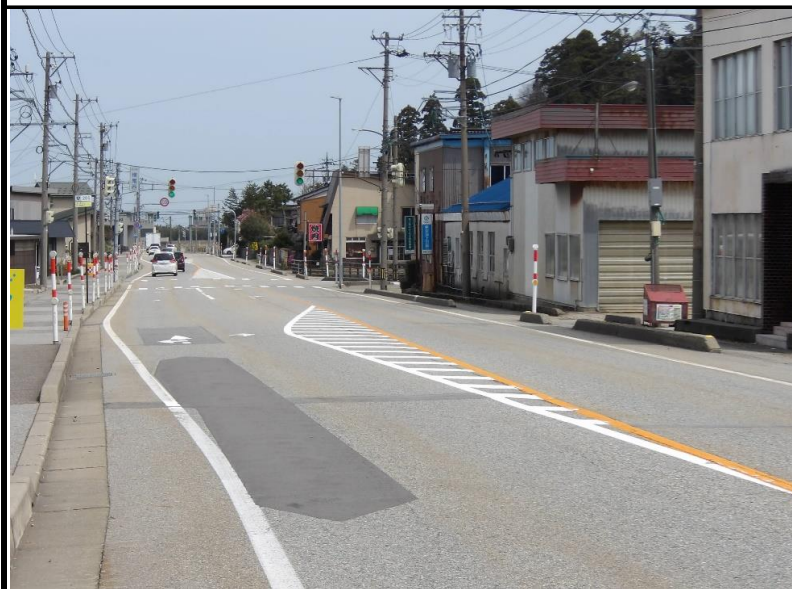
【番号】 さ5-3 【箇所】 国道8号横尾西交差点 【路線】 国道8号、 県道田中横尾線 【対策】 検討中 【対策機関】 国

- ・国道を東進する大型車両と、県道を同交差点で右折して国道に入り、東進するスクールバスとの衝突の危険性
(国道の大型車両の停止が不十分で、停止線を越える)

- 対策内容
交差点の視認性の向上

- 実施状況
検討中（手前のゼブラ表示の補修は実施済み）
