朝日町通学路 要対策箇所位置図 朝日中学校区

朝日町通学路 要対策箇所現況写真 朝日中学校学区

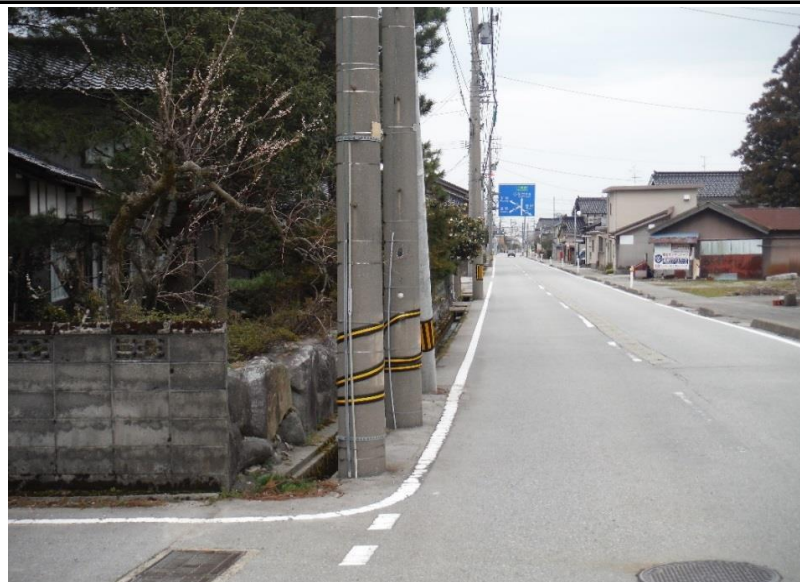
【番号】朝29-1 【箇所】桜町地内 【路線】県道朝日宇奈月線 【対策】実施済 【対策機関】入善警察署

- ・道路の路肩が狭く、さらに電柱が設置されていることから、自転車で通学している生徒が車道を走行しており危険である。

- 対策内容
歩道（設置済み）の通行を検討
- 実施状況
実施済（通行可）

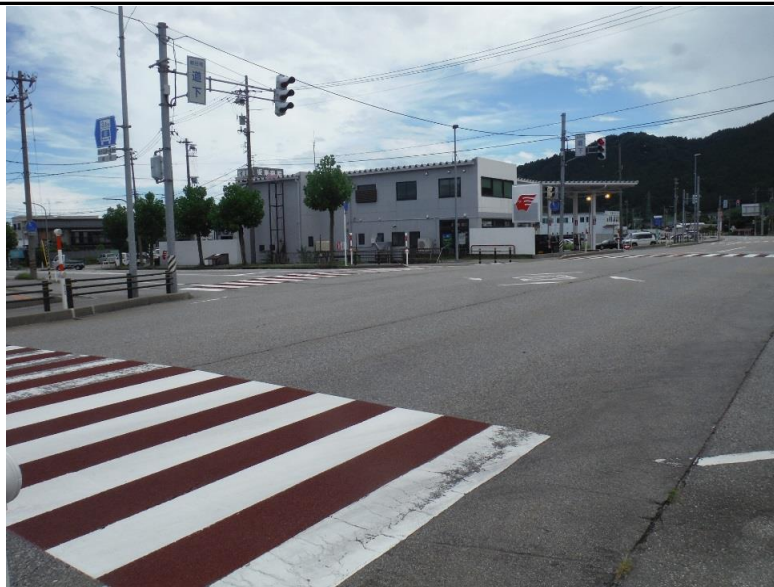
【番号】 朝1-1 【箇所】 道下地内 【路線】 国道8号、町道泊桜町線 【対策】 実施済 【対策機関】 国

- ・信号交差点の安全確保が必要（信号待ち時など）

- 対策内容
防護柵等の設置/横断歩道のカラー化による視認性の向上
- 実施状況
実施済

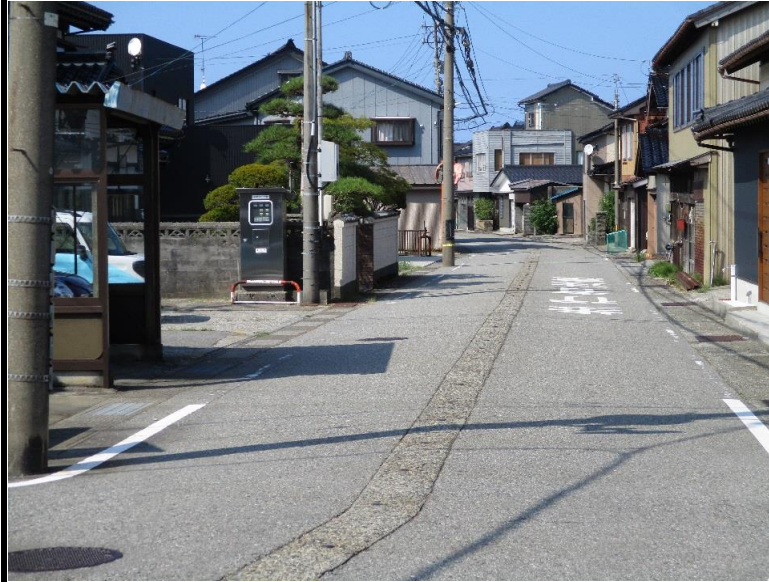
【番号】 朝3-1 【箇所】 平柳地内 【路線】 県道泊停車場線、町道平柳越線 【対策】 実施済 【対策機関】 富山県、朝日町

- ・見通しが悪く生徒と車の接触の危険

外側線の補修と路面表示の追加

実施済

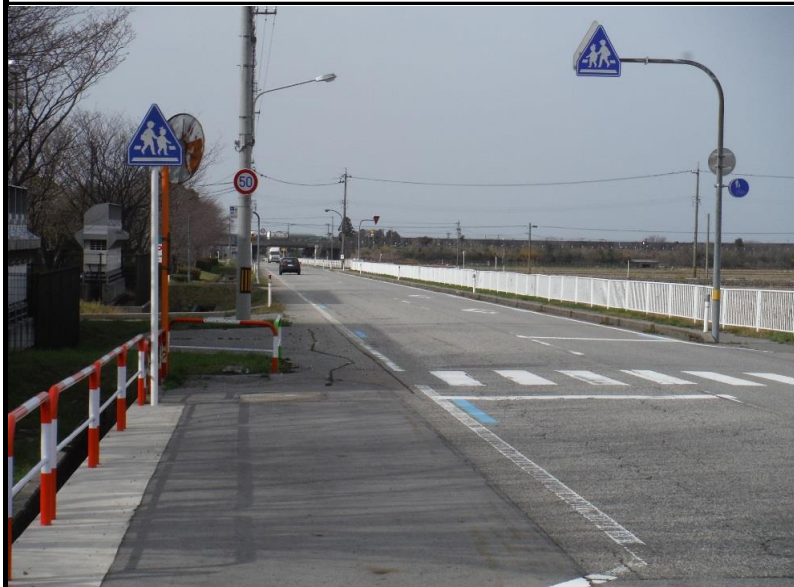
【番号】 朝1-3 【箇所】 南保地内 【路線】 町道山崎南保線, 越中学校線 【対策】 実施済 【対策機関】 朝日町

- 路肩が狭く既存構造物（電柱等）もあるため生徒の駐輪場への移動が危険

- 対策内容
路肩拡幅整備及び既存構造物の移動
- 実施状況
路肩拡幅はR2に実施済/標識の支柱移動はR4に実施済

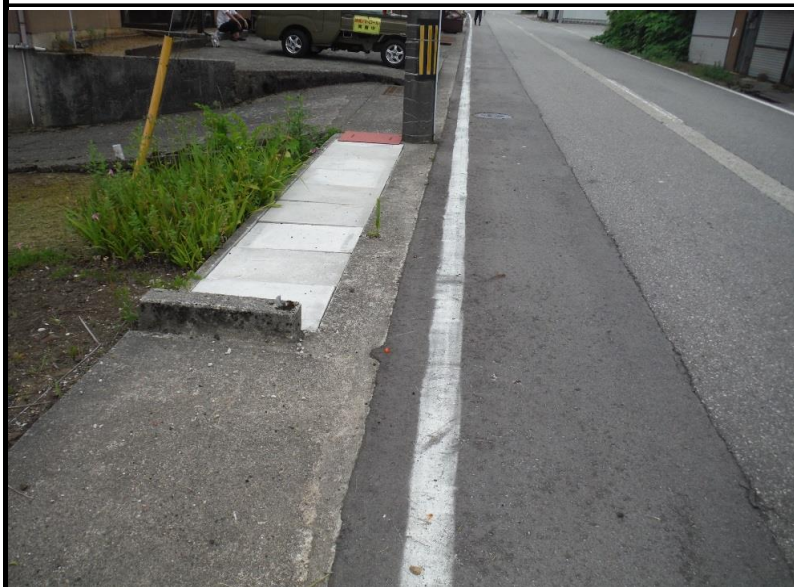
- 生徒の水路への転落の危険

- 対策内容
蓋の設置
- 実施状況
実施済

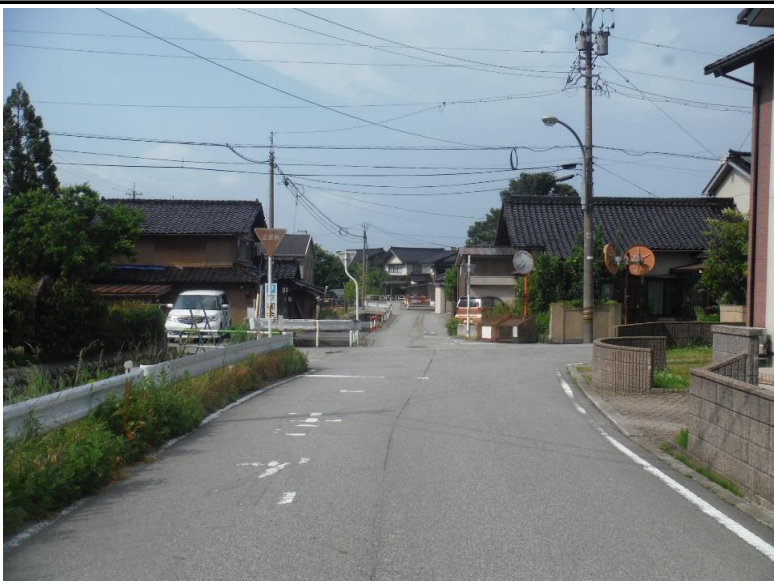
【番号】朝4-2 【箇所】平柳地内 【路線】町道平柳月山線、平柳栄町線 【対策】検討中 【対策機関】入善警察、朝日町

- ・見通しが悪く危険

- 対策内容
路面表示の補修/注意喚起の路面表示の追加
- 実施状況
検討中
