# 朝日町通学路 要対策箇所位置図 あさひ野小学校区

# 朝日町通学路 要対策箇所現況写真 あさひ野小学校区

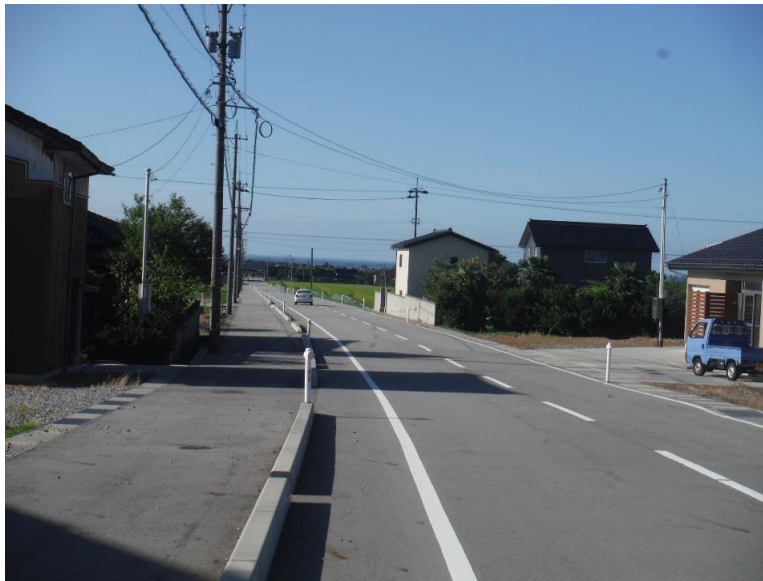
【番号】あ28-1 【箇所】金山～窪田地内 【路線】県道金山古黒部線 【対策】実施済 【対策機関】富山県

- ・歩道が無く、交通量が多いため危険である。

道路の拡幅改良・歩道の整備

実施済

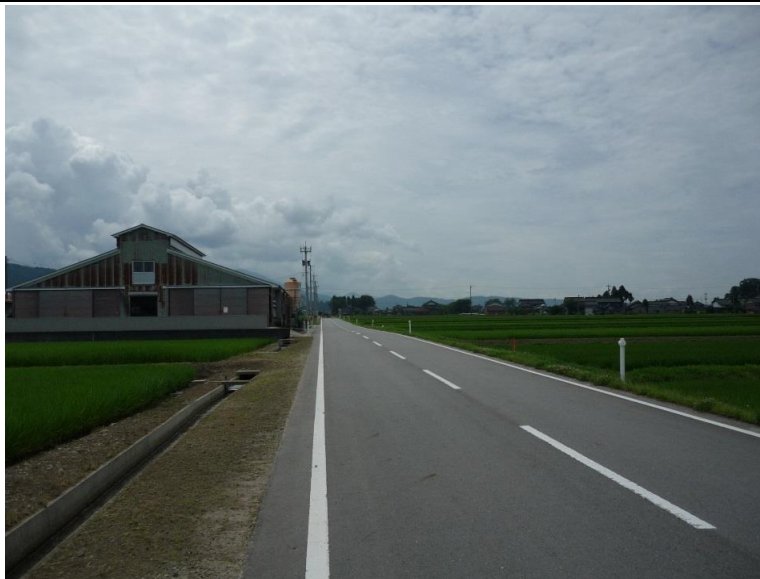
【番号】あ28-2 【箇所】殿町～細野地内 【路線】町道殿町細野線 【対策】実施済 【対策機関】朝日町

- ・歩道が無く危険である。

道路の拡幅改良

実施済

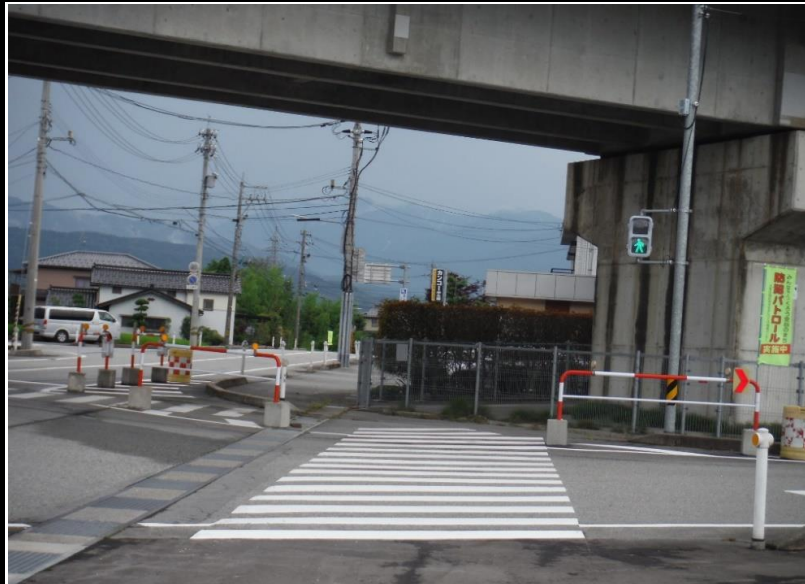
【番号】あ29-1 【箇所】柳田地内 【路線】県道朝日宇奈月線、町道大家庄南保線 【対策】実施済 【対策機関】入善警察署

- ・横断歩道からの信号が確認しづらい。

- 対策内容  
歩行者用信号機の設置
- 実施状況  
実施済

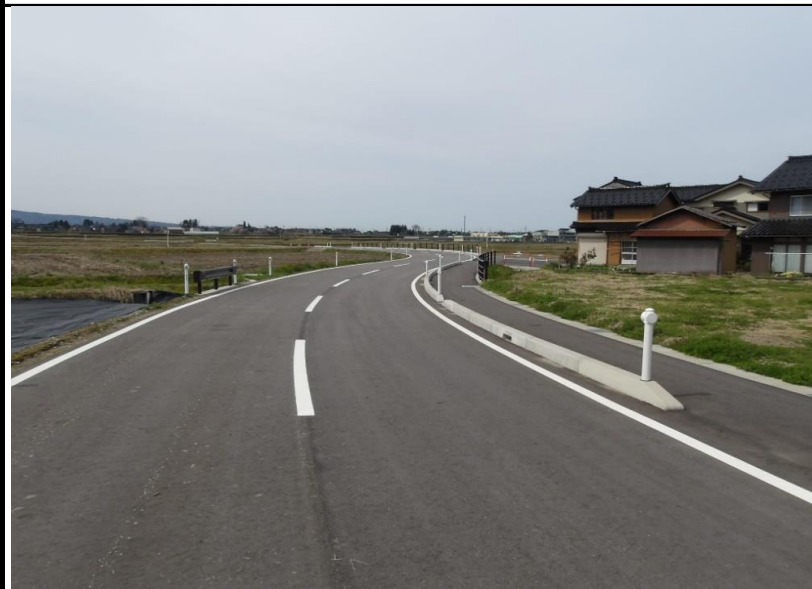
【番号】あ29-2-1/あ29-2-2 【箇所】殿町地内 【路線】町道殿町細野線 【対策】実施中 【対策機関】朝日町

- ・歩道が無く危険である。
- ・橋詰での転落の危険(R2点検時追加)。

- 対策内容  
道路の拡幅改良及び安全対策
- 実施状況  
実施中

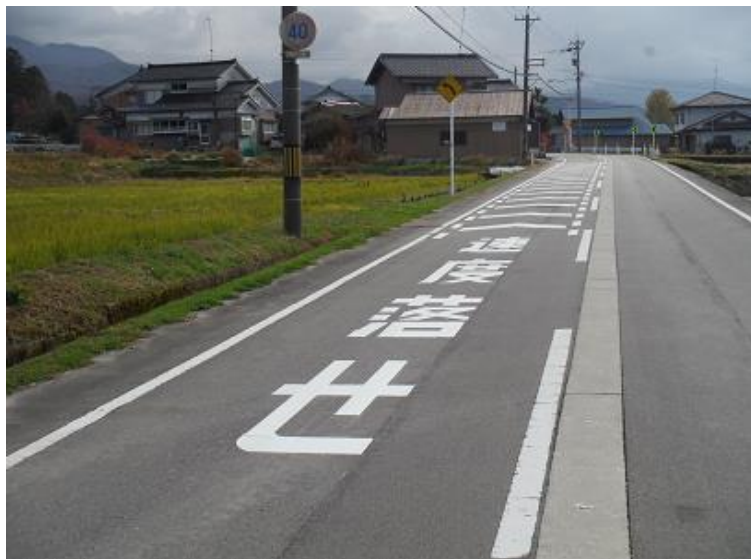
【番号】あ30-1 【箇所】高畠地内 【路線】県道山崎泊線 【対策】実施済 【対策機関】富山県

- ・交差点付近の見通しが悪く危険

- 対策内容  
路面表示（イメージハンプ）の設置
- 実施状況  
実施済

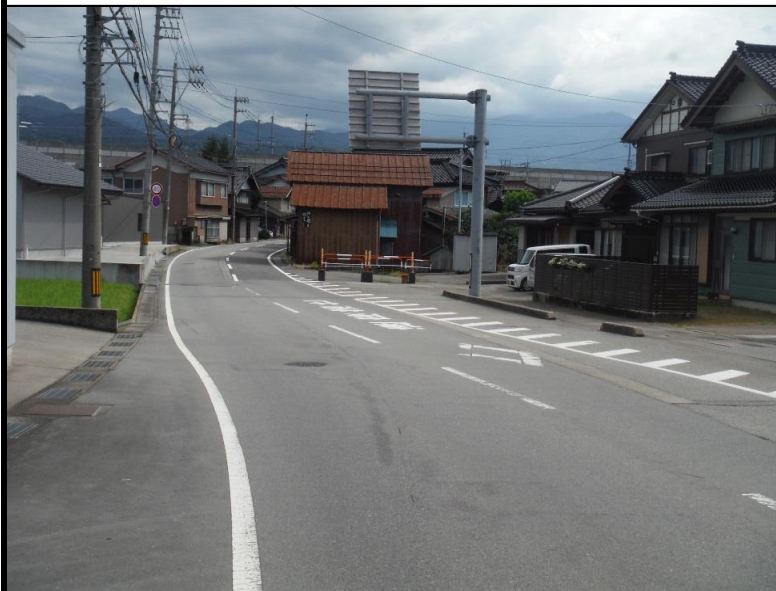
【番号】あ1-1 【箇所】柳田地内 【路線】県道朝日宇奈月線 【対策】検討中 【対策機関】富山県

- ・歩道がなく危険

- 対策内容  
歩道の整備
- 実施状況  
検討中  
（注意喚起の路面表示を追加）

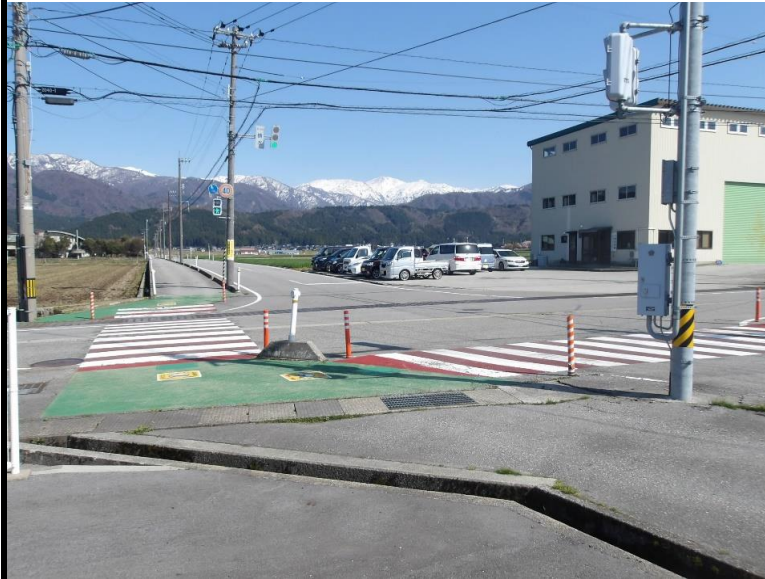
【番号】あ1-2 【箇所】横水地内 【路線】県道朝日宇奈月線,町道横水下山新線 【対策】実施済 【対策機関】富山県

- ・信号待ちの際に児童が車道寄りの位置で待つため危険

- 交差点の視認性向上(カラー化)及び路面表示(待機位置表示マーク)の追加と位置の見直し
- 車の経路を規制するボールの設置(R4追加案件)

- 実施済(カラー化、待機位置マーク、ポール設置)

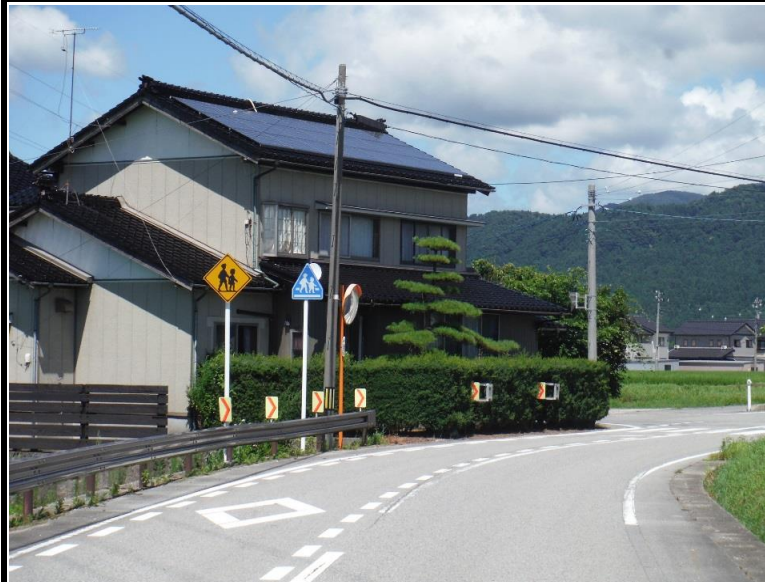
【番号】あ2-1 【箇所】高橋地内 【路線】町道横水下山新線 【対策】実施済 【対策機関】朝日町

- ・カーブの見通しが悪く徒歩通学中危険

- 通学路表示追加、減速表示、区画線引き直し

- 実施済

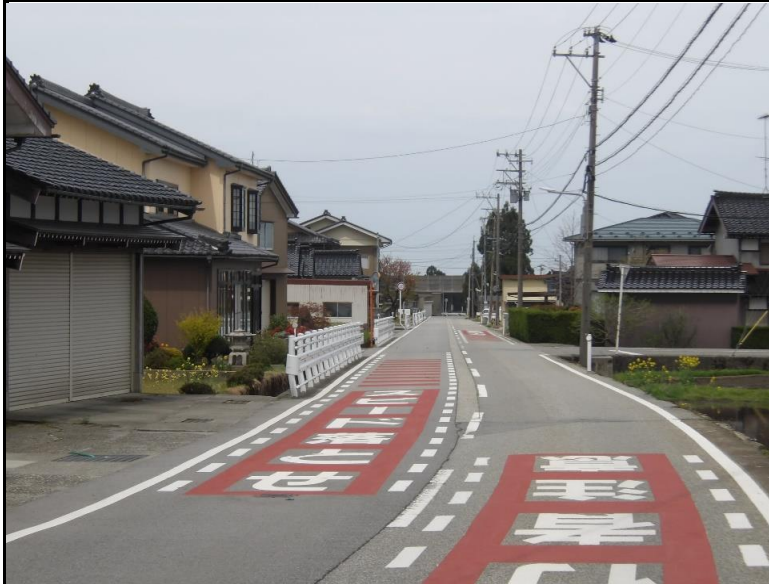
【番号】あ2-2 【箇所】下山新地内 【路線】県道舟見入善線、町道横水下山線 【対策】実施済 【対策機関】富山県

- ・交差点付近の見通しが悪く危険

減速表示の設置

実施済

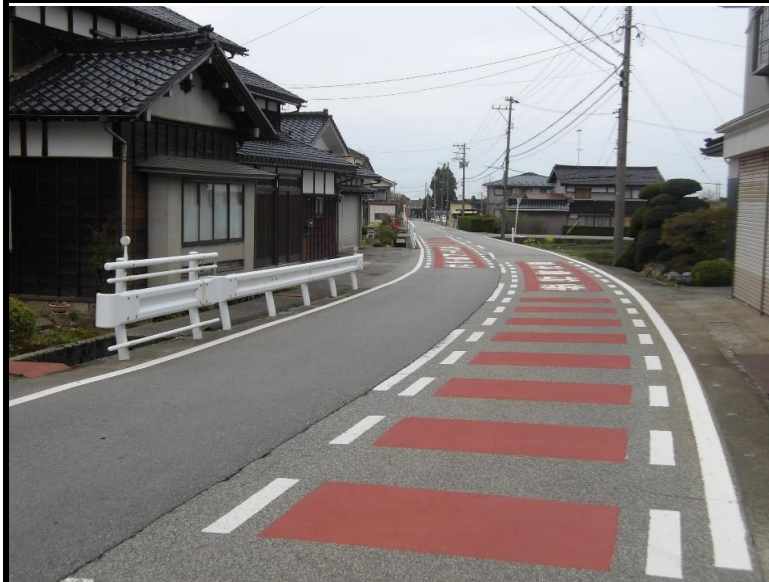
【番号】あ2-3 【箇所】下山新地内 【路線】県道舟見入膳線 【対策】実施済 【対策機関】入善警察署、富山県

- ・交通量が多く徒歩通学及び横断時危険

一旦停止線の引き直し  
減速表示の設置

実施済

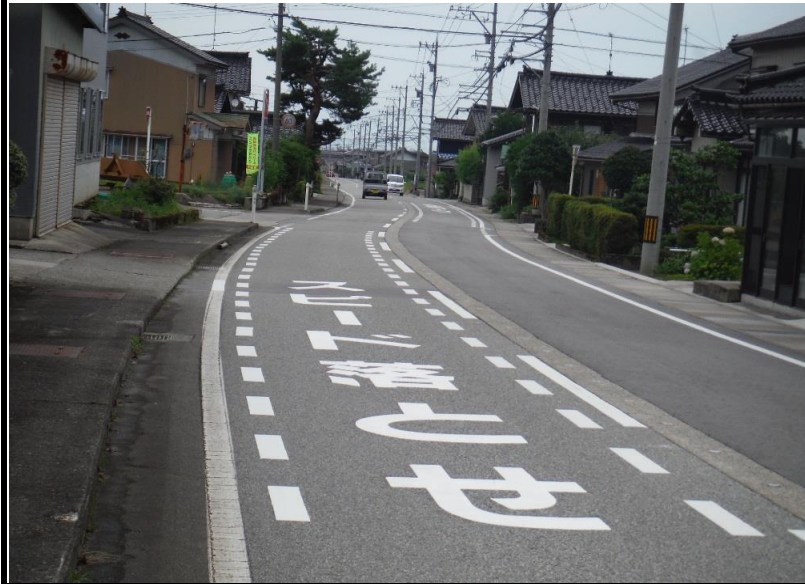
【番号】あ2-4 【箇所】藤塚地内 【路線】県道朝日宇奈月線、町道藤塚下野金山線 【対策】実施済  
 【対策機関】入善警察署、富山県

【点検結果】  
 ・交通量が多く徒歩通学及び横断時危険

【対策内容と実施状況】  
 ○対策内容  
   既設路面表示の補修  
   減速表示の設置(路面表示)  
 ○実施状況  
   実施済

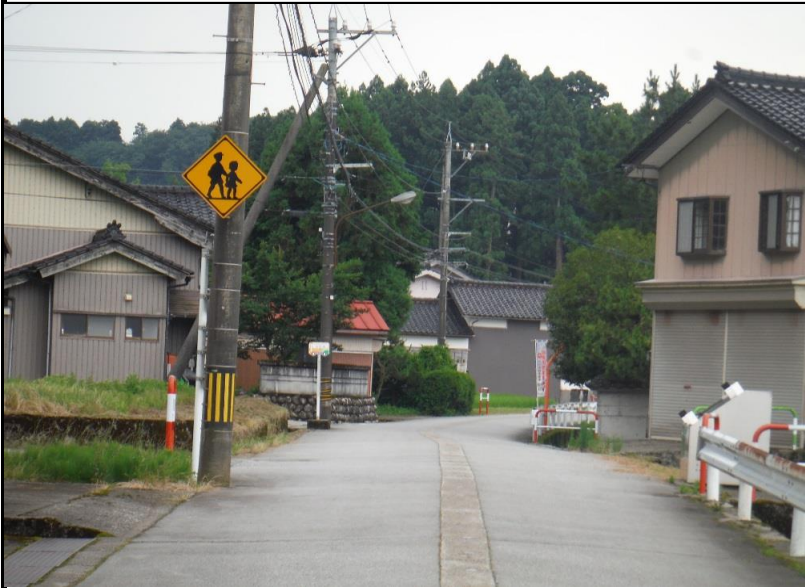
【番号】あ2-5 【箇所】小在池地内 【路線】町道越花房線 【対策】実施済 【対策機関】朝日町

【点検結果】  
 ・道路幅が狭く危険

【対策内容と実施状況】  
 ○対策内容  
   通学路表示設置  
 ○実施状況  
   実施済み

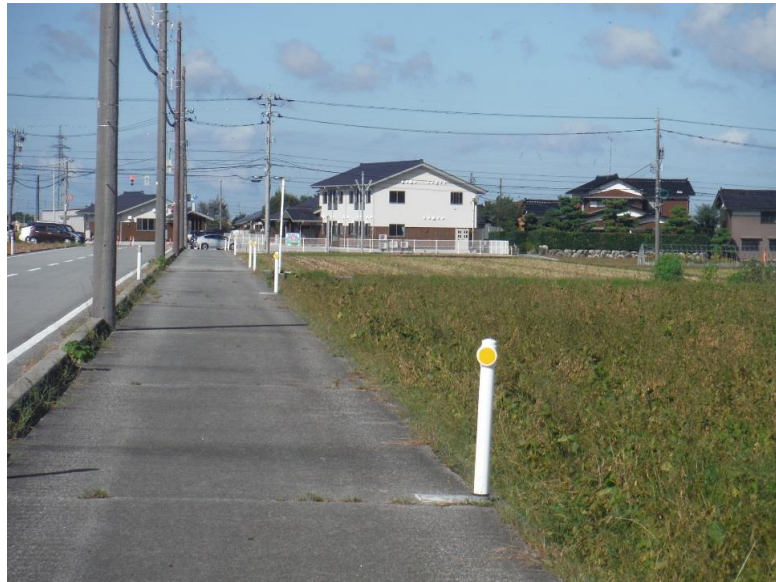
【番号】 あ3-1    【箇所】 藤塚地内    【路線】 町道辻横水線    【対策】 実施済 【対策機関】 朝日町

- ・歩道に柵などがなく、境界がわかりづらいため、隣接する圃場などへの児童の転落の危険がある

境界を示す標識(デリネータ)の設置

実施済

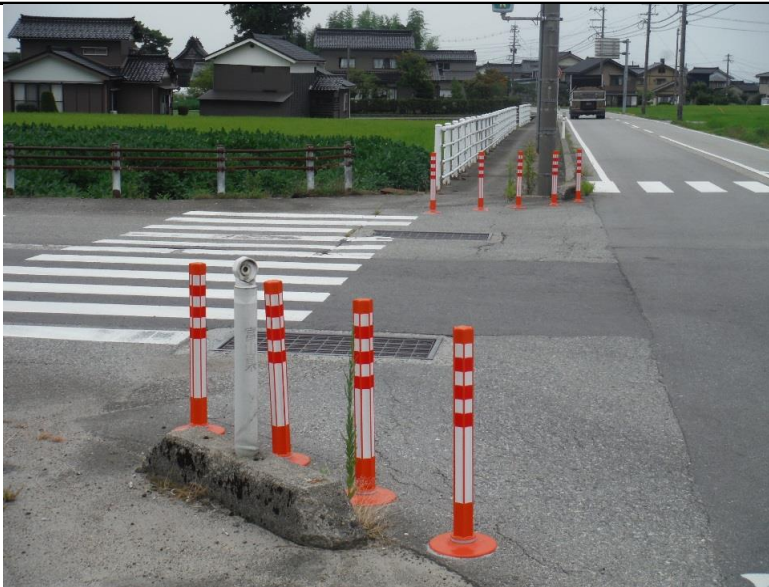
【番号】あ2-6【箇所】殿町地内【路線】県道北羽入入善線、新川広域農道【対策】実施済【対策機関】富山県

- ・信号交差点の安全確保（信号待ち時など）

保護構造物の設置等

実施済み（ラバーポール設置による車の通行経路の規制）

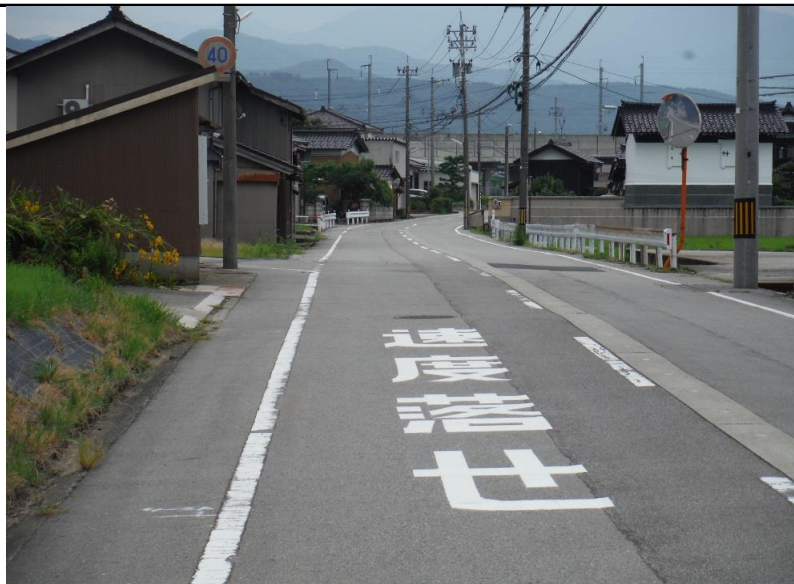
【番号】あ3-2 【箇所】竹ノ内地内 【路線】県道山崎泊線 【対策】実施済 【対策機関】富山県、入善警察

- 車の速度が出やすいため危険

減速を促す路面表示等の追加及びパトロールの強化等

実施済

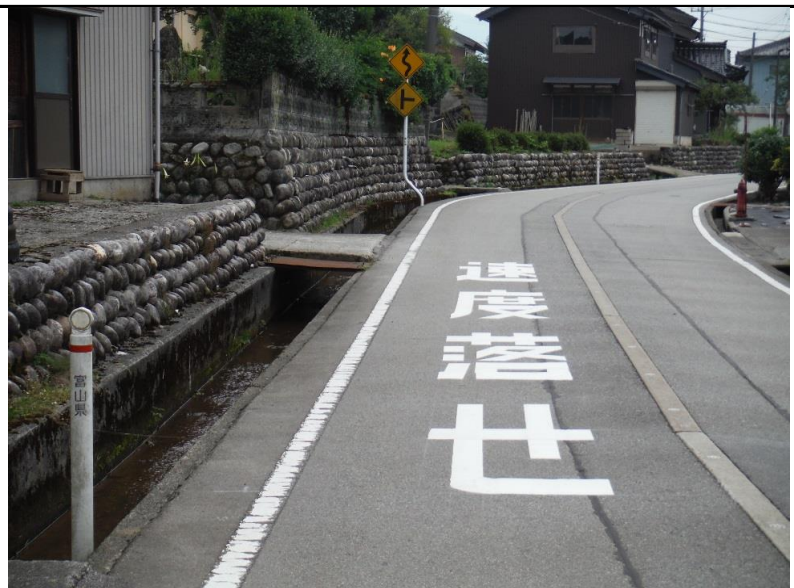
【番号】あ3-3 【箇所】南保越地内 【路線】県道山崎泊線 【対策】実施済 【対策機関】富山県、入善警察

- 見通しが悪く危険

減速を促す路面表示等の追加及びパトロールの強化等

実施済

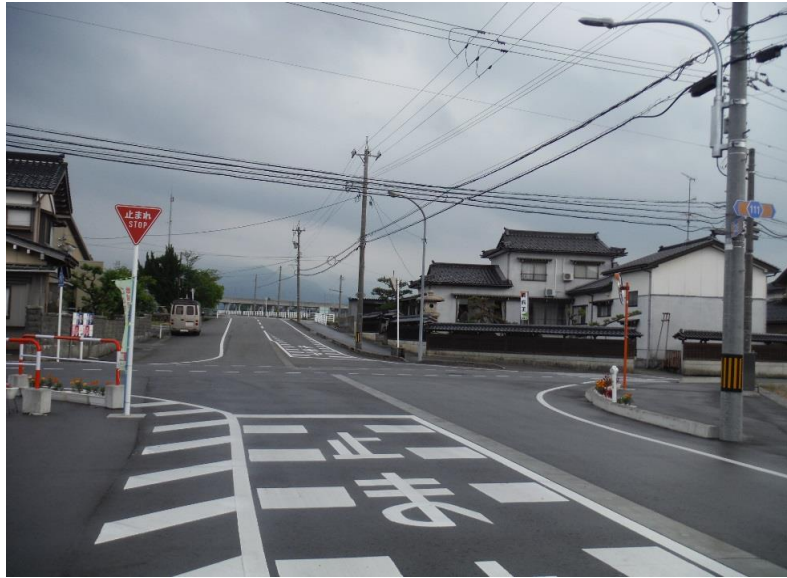
【番号】あ4-1 【箇所】金山地内 【路線】県道金山古黒部線/大家庄上飯野線 【対策】検討中 【対策機関】入善警察

- ・見通しが悪く、交通量が多い。横断歩道がない。

横断歩道の設置

検討中

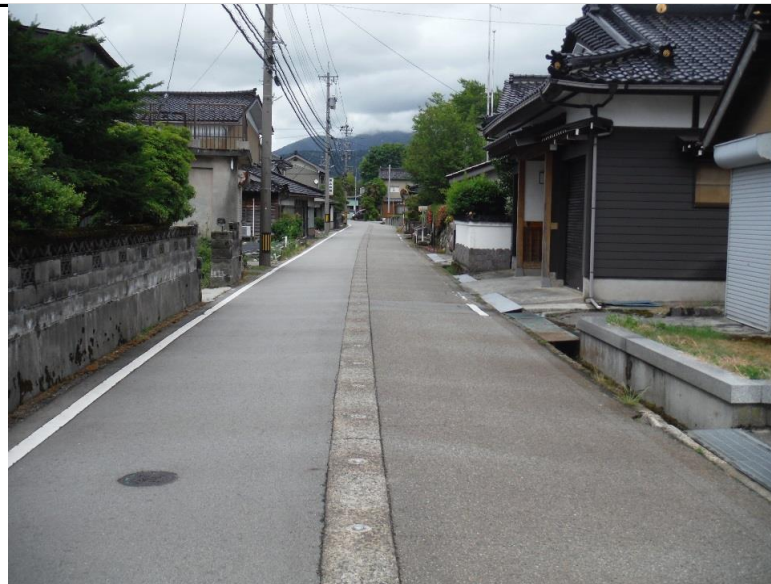
【番号】あ4-2 【箇所】金山地内 【路線】県道大家庄上飯野線 【対策】検討中 【対策機関】富山県

- ・交通量が多い。歩道がない。

検討中（側溝の蓋、路面表示）

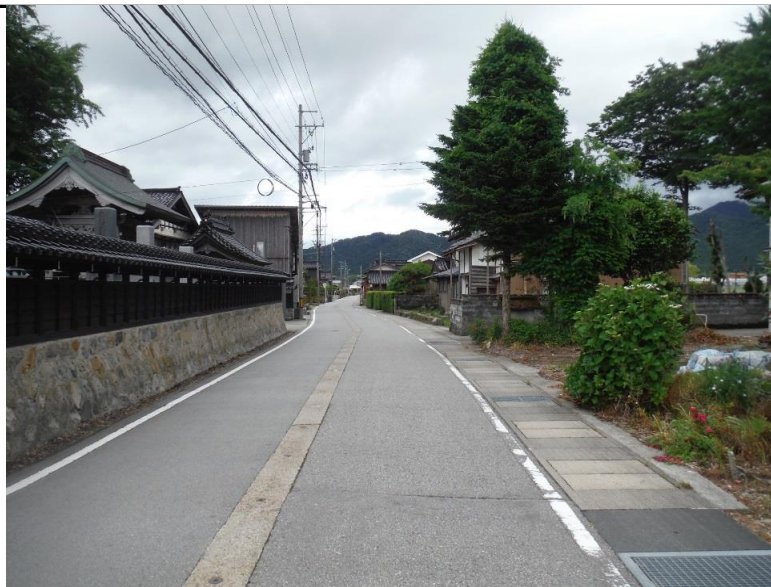
【番号】あ4-3 【箇所】大家庄地内 【路線】県道大家庄上飯野線 【対策】検討中 【対策機関】富山県

【点検結果】  
・往通量が多い。歩道がない

【対策内容と実施状況】  
○対策内容  
検討中（路面表示）

○実施状況  
検討中

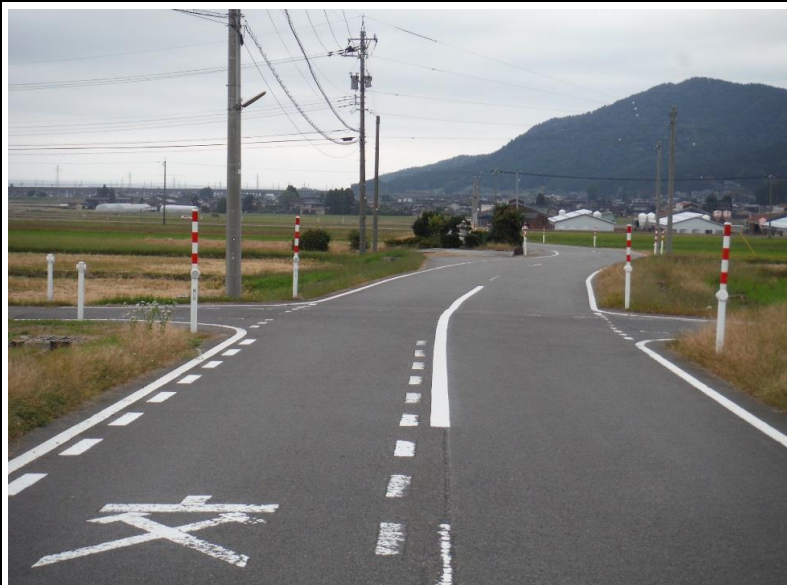
【番号】あ4-4 【箇所】細野藤塚地内 【路線】町道藤塚山王線/殿町細野線 【対策】実施済 【対策機関】朝日町

【点検結果】  
・停止線や看板がなく、停止しない車がある

【対策内容と実施状況】  
○対策内容  
優先道路の明確化とドット線の追加

○実施状況  
実施済

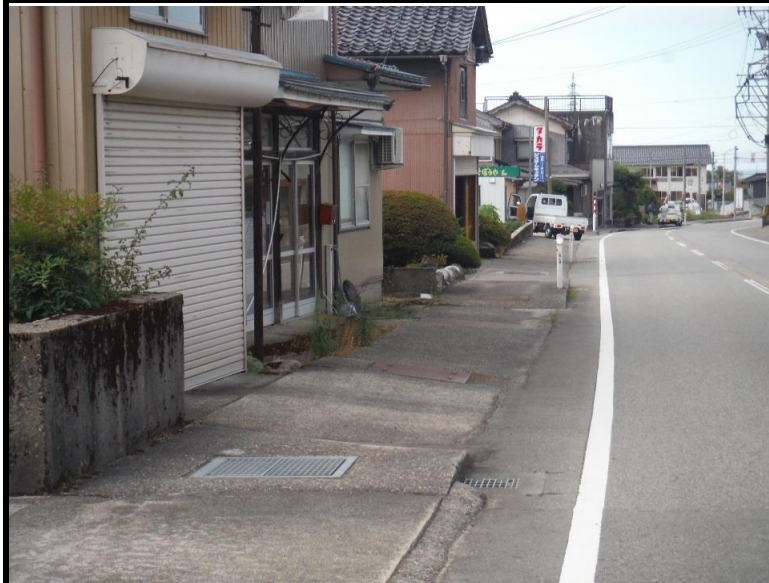
【番号】あ5-1 【箇所】横道地内 【路線】県道朝日宇奈月線 【対策】検討中 【対策機関】富山県

- ・歩道の路面の状態が悪く危険

- 対策内容  
補修
- 実施状況  
検討中

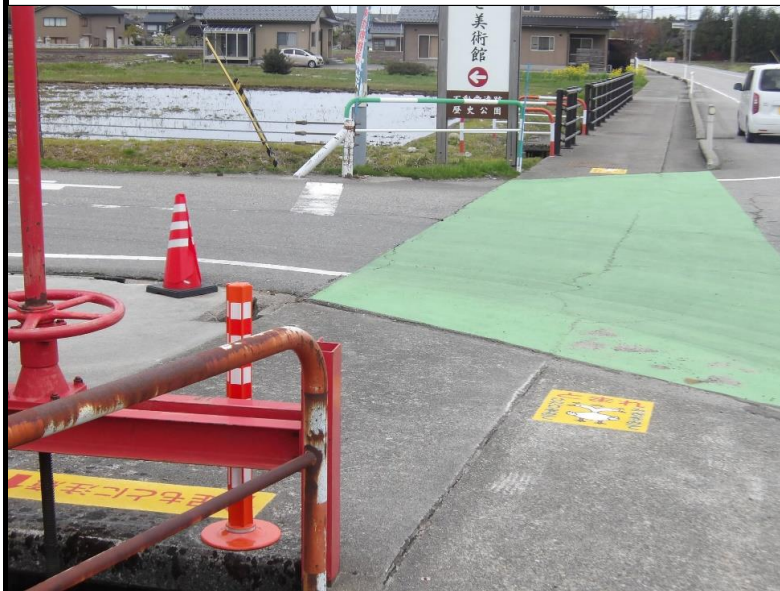
【番号】あ5-2 【箇所】不動堂地内 【路線】県道朝日宇奈月線/町道不動堂馬坂線 【対策】実施済み 【対策機関】富山県、入善警察

- ・建物があるため歩道の児童が確認しづらい

- 対策内容  
歩道上に注意喚起の路面表示  
一旦停止表示の補修
- 実施状況  
一旦停止表示の補修/歩道上及び水門への注意喚起表示並びに着色

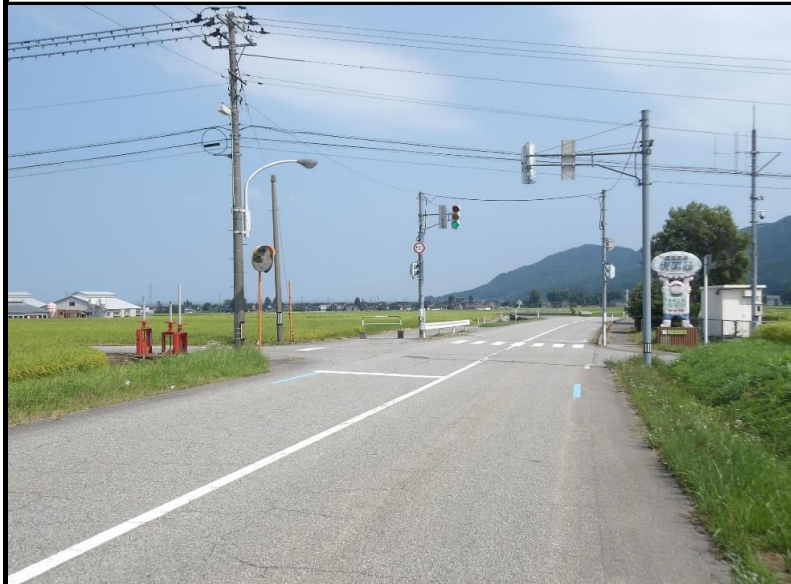
【番号】あ7-1 【箇所】山崎地内 【路線】広域農道/町道辻藤塚線 【対策】実施中 【対策機関】朝日町

- ・交通量が多く、車両の信号無視があり、危険

交差点の視認性の向上（ドットラインの整備）

実施中

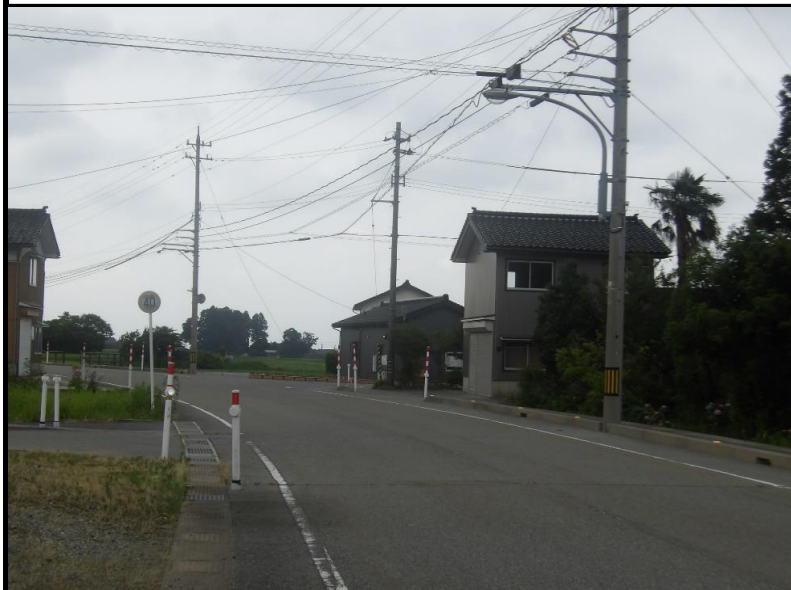
【番号】あ8-1 【箇所】細野地内 【路線】県道黒部・朝日公園線 【対策】検討中 【対策機関】富山県

カーブにより見通しが悪く横断が危険

検討中
