# 朝日町通学路 要対策箇所位置図 さみさと小学校区

# 朝日町通学路 要対策箇所現況写真 さみさと小学校区

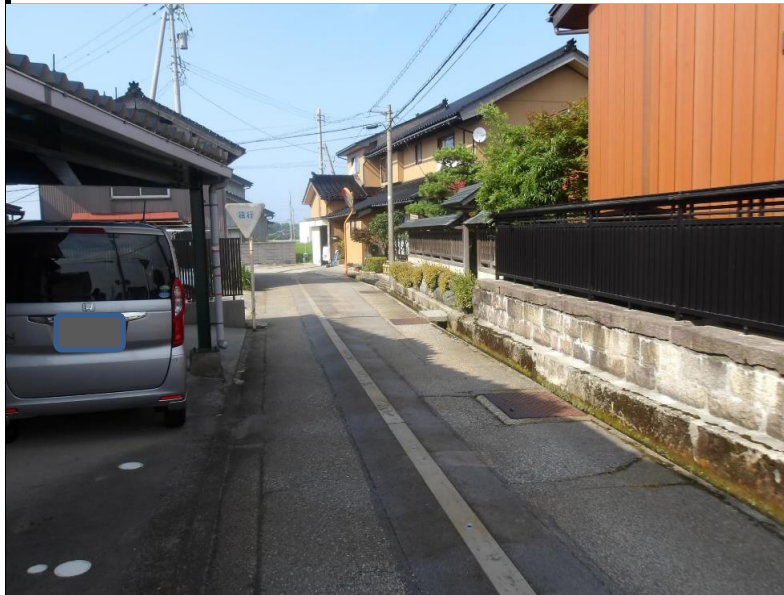
【番号】 さ8-1    【箇所】 草野地内    【路線】 町道草野赤川線    【対策】 検討中    【対策機関】 朝日町

【点検結果】  
・道路が狭く見通しが悪い

【対策内容と実施状況】  
○対策内容  
路面標示の設置

○実施状況  
検討中

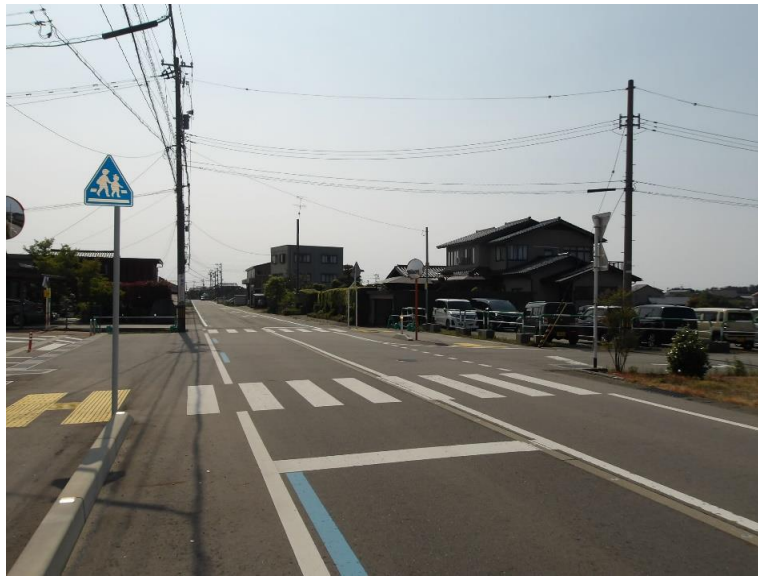
【番号】さ28-1 【箇所】泊地内 【路線】県道入善朝日線 【対策】実施中 【対策機関】富山県

- ・歩道が無く、交通量が多いため危険である。

道路の拡幅改良・歩道の整備

R10年度に完成

（その他注意喚起の路面表示を追加）

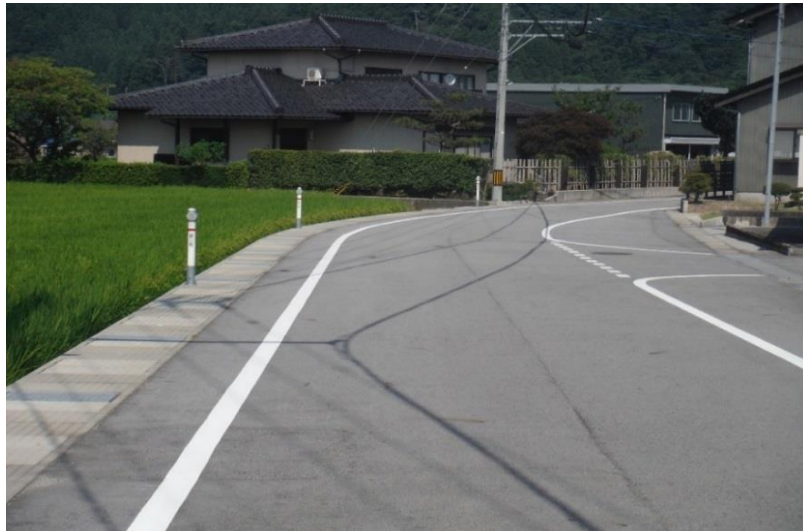
【番号】さ28-2 【箇所】横尾地内 【路線】町道沼保横尾線 【対策】実施済 【対策機関】朝日町

- ・道路幅員が狭く、歩道が無いいため危険である。

道路の拡幅（路肩拡幅）

実施済

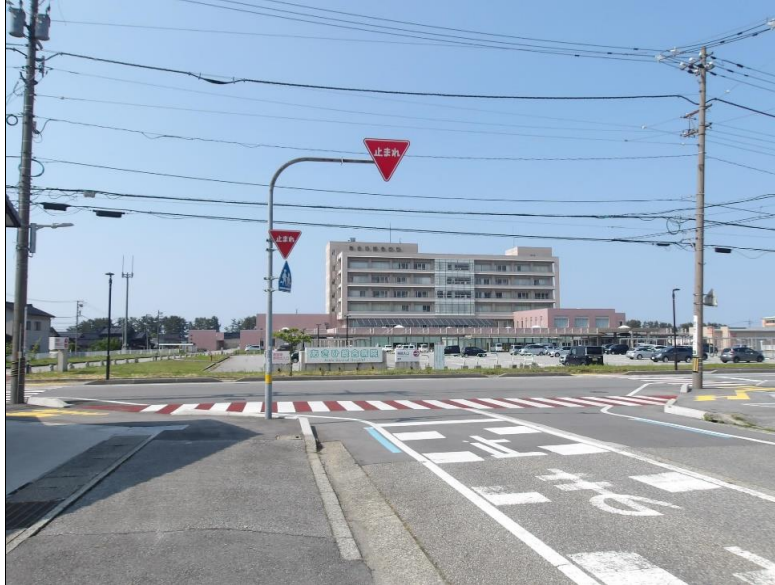
【番号】さ29-1 【箇所】泊地内 【路線】町道泊桜町線 【対策】実施済 【対策機関】朝日町

- ・交通量が多いため危険である。

- 対策内容  
路面表示（イメージハンプ）の設置
- 実施状況  
実施済

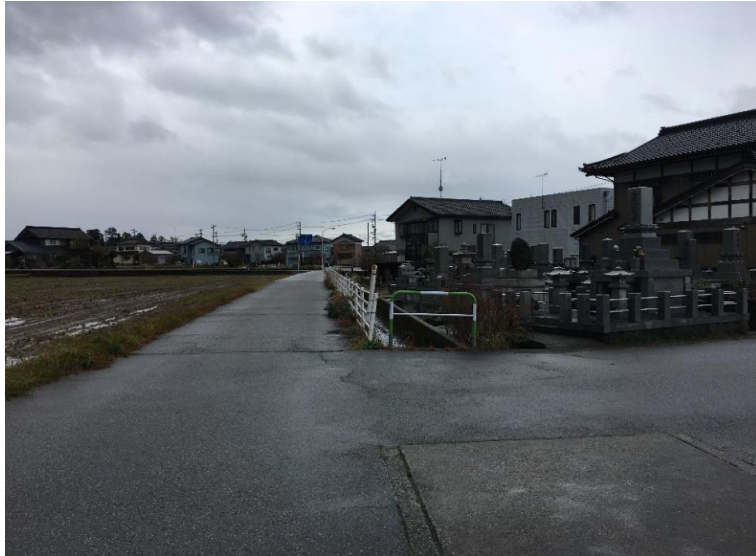
【番号】さ29-2 【箇所】桜町地内 【路線】町道桜町町南保3号線 【対策】実施済 【対策機関】朝日町

- ・路肩（交差点付近）に水路があり、転落防止対策が無く危険である。

- 対策内容  
転落防止柵の設置
- 実施状況  
実施済

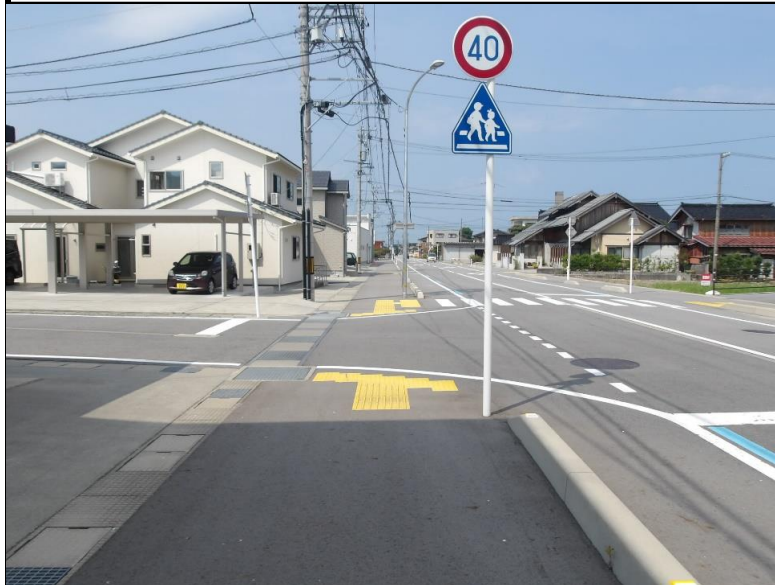
【番号】さ7-1【箇所】旧深松組北陸支店【路線】県道入善朝日線/山崎泊線【対策】検討中【対策機関】入善警察署

- ・県道入善・朝日線に通学及び児童館利用の児童が多数あり手前から奥方向の横断が危険

- 対策内容  
横断歩道の設置
- 実施状況  
検討中

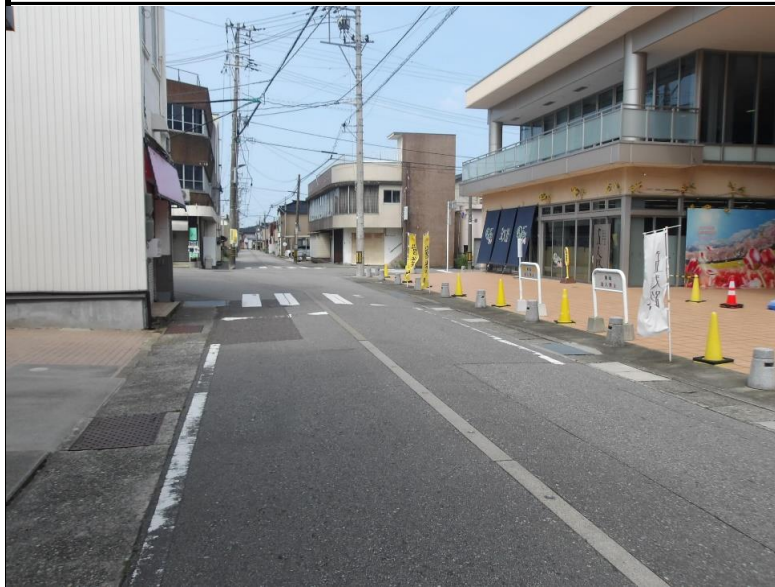
【番号】さ7-2【箇所】五叉路交差点【路線】県道山崎泊線/町道泊草野線【対策】検討中【対策機関】入善警察署

- ・児童の通学路であり、車両に徐行を促すなど対応が必要

- 対策内容  
横断歩道等の補修及びダイヤマークの設置
- 実施状況  
検討中

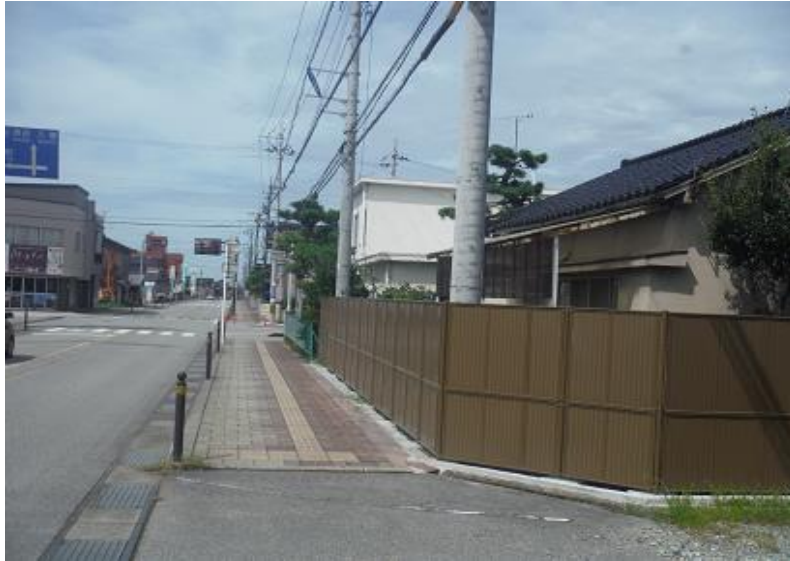
【番号】さ30-1 【箇所】平柳地内 【路線】町道泊環状線 【対策】実施済 【対策機関】入善警察署

- ・ブロック塀があり危険

ブロック塀の補強又は撤去

実施済（ブロック塀の撤去及び安全な囲いの新設）

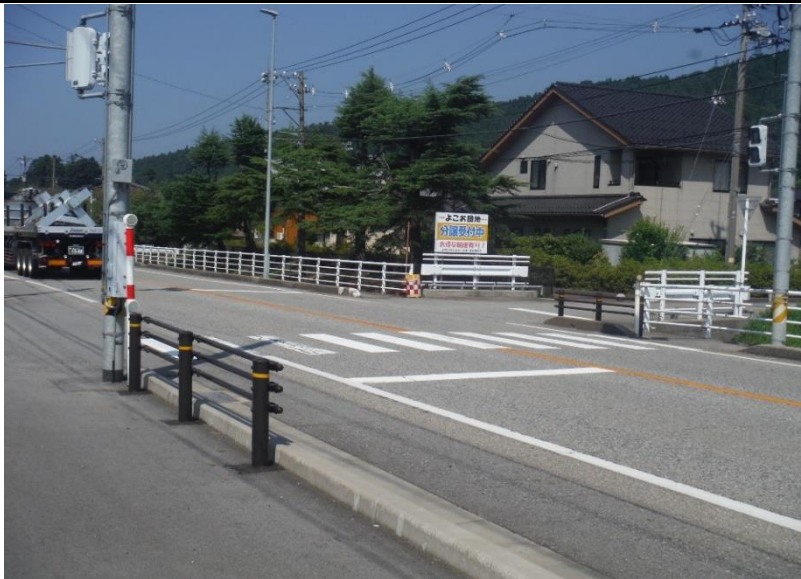
【番号】さ1-1 【箇所】横尾地内 【路線】国道8号、町道沼保横尾線 【対策】実施済 【対策機関】国

- ・信号交差点での安全確保が必要（信号待ち時など）

防護柵等の設置

実施済

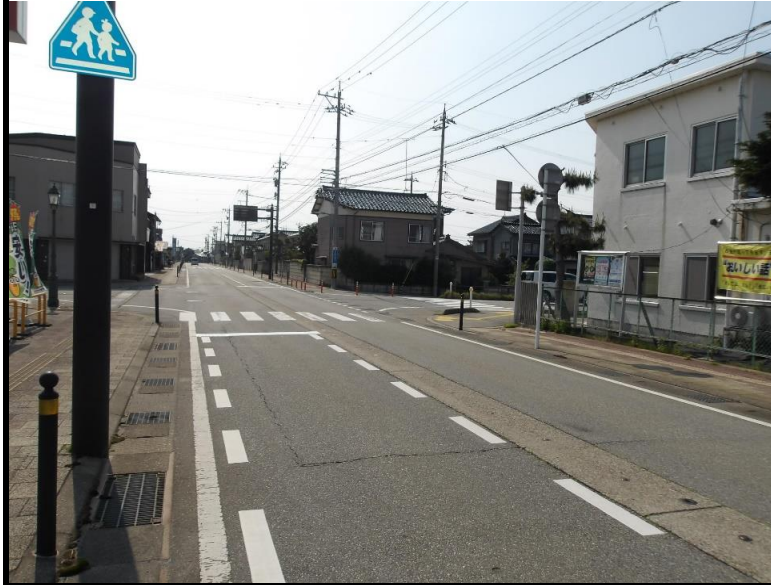
【番号】さ6-2【箇所】朝日町交番交差点【路線】町道泊環状線、停車場東草野線【対策】実施済み【対策機関】朝日町

- ・交通量が多く、車の速度が速いため危険

ドット線を路面に追加する

実施済み

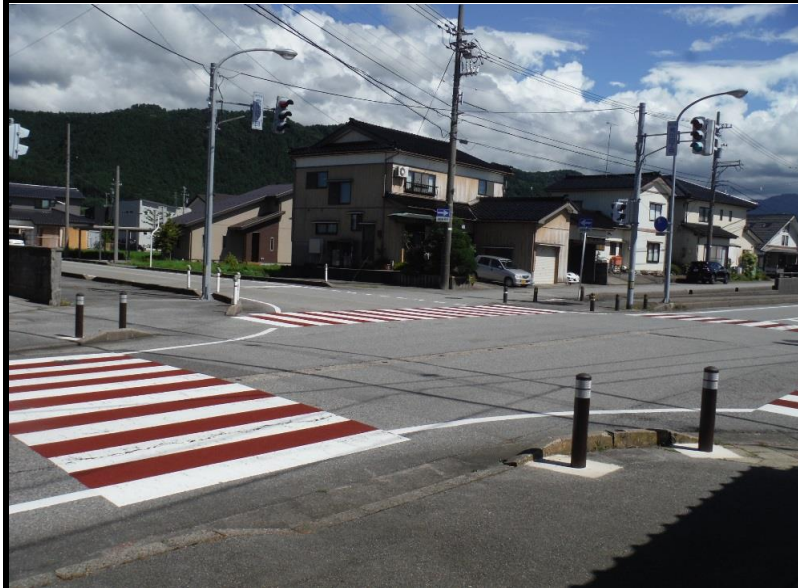
【番号】さ1-2 【箇所】荒川地内 【路線】町道泊桜町線、同 沼保宮本町線 【対策】実施済 【対策機関】朝日町

- ・信号交差点での安全確保が必要（信号待ち時など）

防護柵等の設置

実施済（横断歩道のカラー表示を含む）

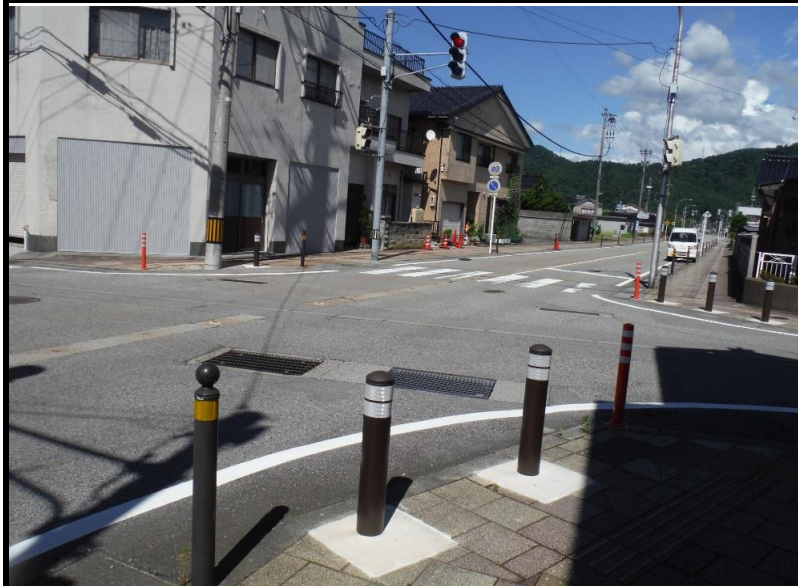
【番号】さ1-3 【箇所】荒川地内 【路線】県道泊停車場線、町道泊環状線 【対策】実施済 【対策機関】朝日町

- ・信号交差点での安全確保が必要（信号待ち時など）

防護柵等の設置

実施済

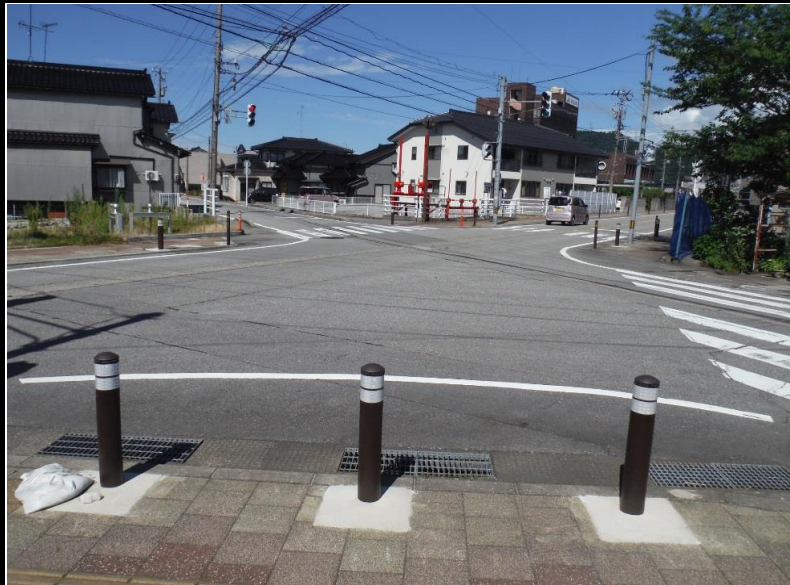
【番号】さ1-4 【箇所】泊地内 【路線】県道泊停車場線、町道泊環状線 【対策】実施済 【対策機関】朝日町

- ・信号交差点での安全確保が必要（信号待ち時など）

防護柵等の設置

実施済

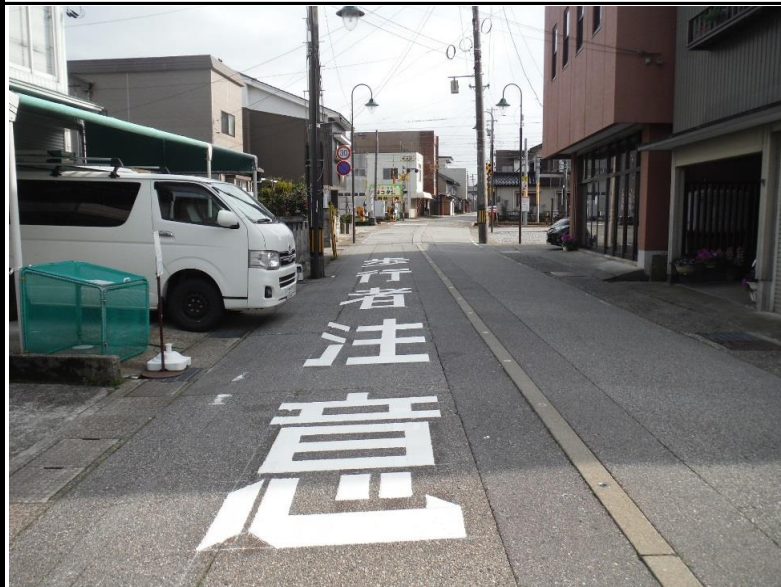
【番号】さ1-5 【箇所】道下地内 【路線】県道泊停車場線 【対策】実施済 【対策機関】富山県

- ・踏み切りを横断する際に車と接近するため危険

路面着色をするなど注意喚起を図る

実施済（路面表示）

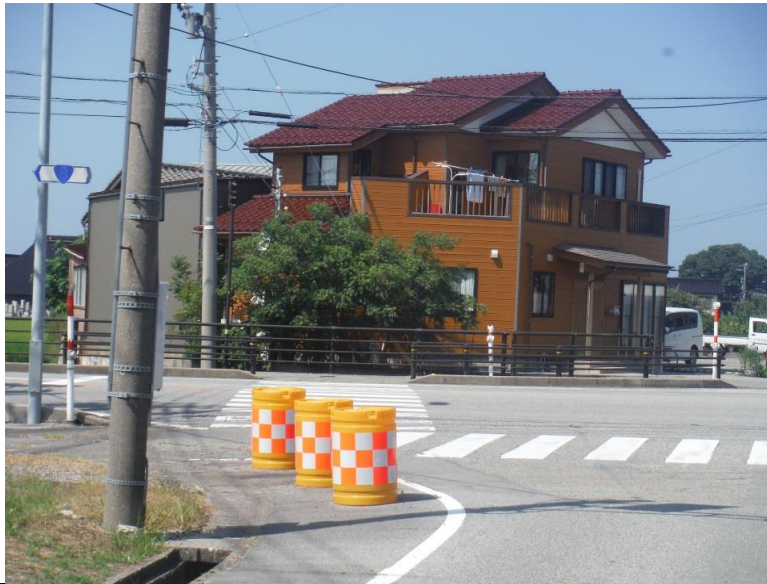
【番号】さ1-6 【箇所】平柳地内 【路線】国道8号、県道泊停車場線 【対策】実施済 【対策機関】国

- ・信号交差点の安全確保が必要（信号待ち時など）

防護柵等の設置

実施済

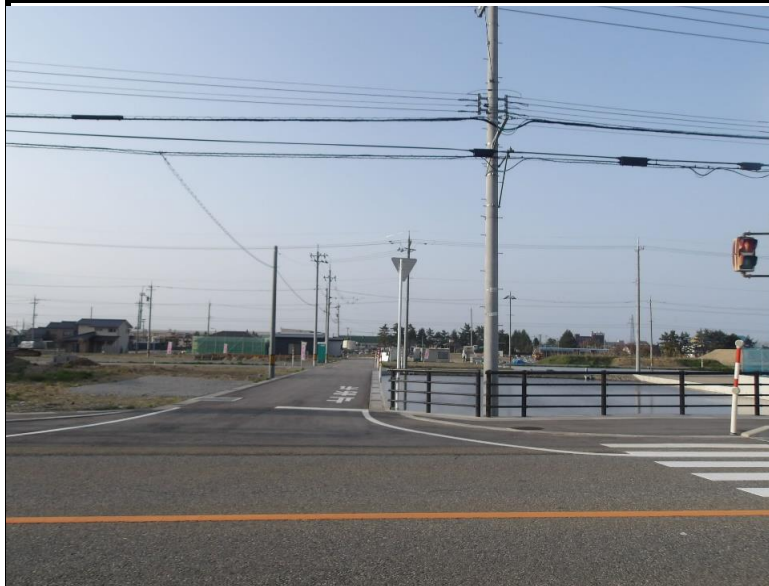
【番号】さ1-7 【箇所】平柳地内 【路線】町道平柳月山線（国道8号停車場線） 【対策】実施中 【対策機関】朝日町

- ・歩道が無く危険

歩道がある道路の整備

実施中

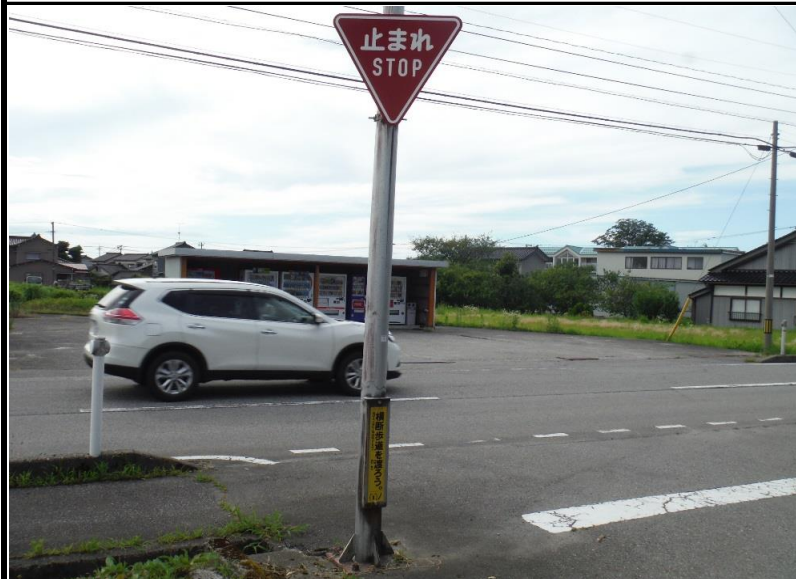
【番号】さ1-8 【箇所】桜町地内【路線】町道泊桜町線、同 町南保環状2号線【対策】実施済 【対策機関】朝日町

- ・横断歩道が無く危険

- 対策内容  
近くの横断歩道を渡るようシール表示で注意喚起
- 実施状況  
実施済

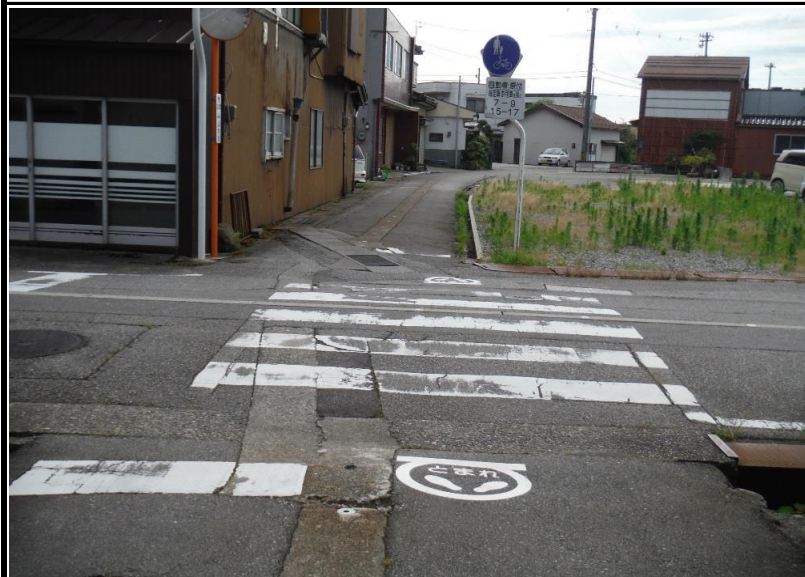
【番号】さ2-1 【箇所】荒川地内 【路線】県道泊停車場線、町道上町橋向町線 【対策】実施済【対策機関】朝日町

- ・見通しの悪い路地での飛び出しが懸念

- 対策内容  
路面への「止まれ」マーク等の設置
- 実施状況  
実施済

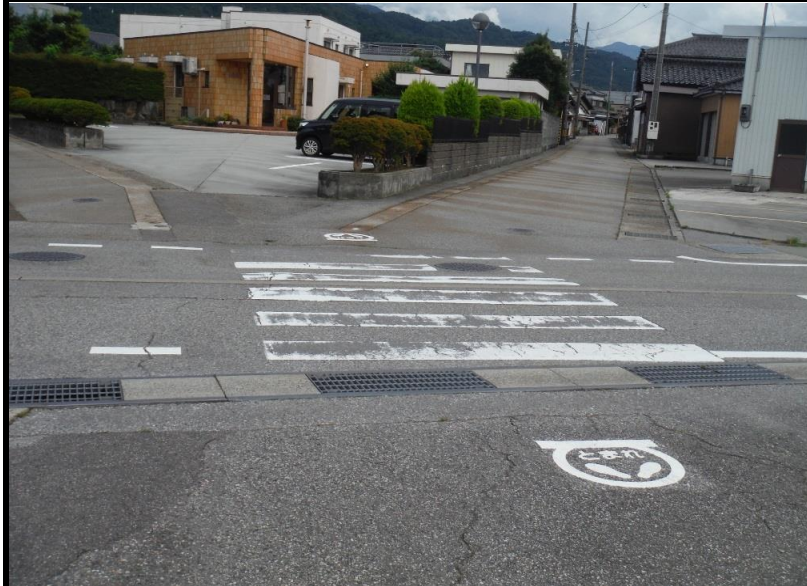
【番号】さ2-2 【箇所】荒川地内 【路線】県道泊停車場線、町道上町橋向町線 【対策】実施済 【対策機関】朝日町

- ・見通しの悪い路地での飛び出し懸念

- 対策内容  
路面への「止まれ」マーク等の設置

- 実施状況  
実施済

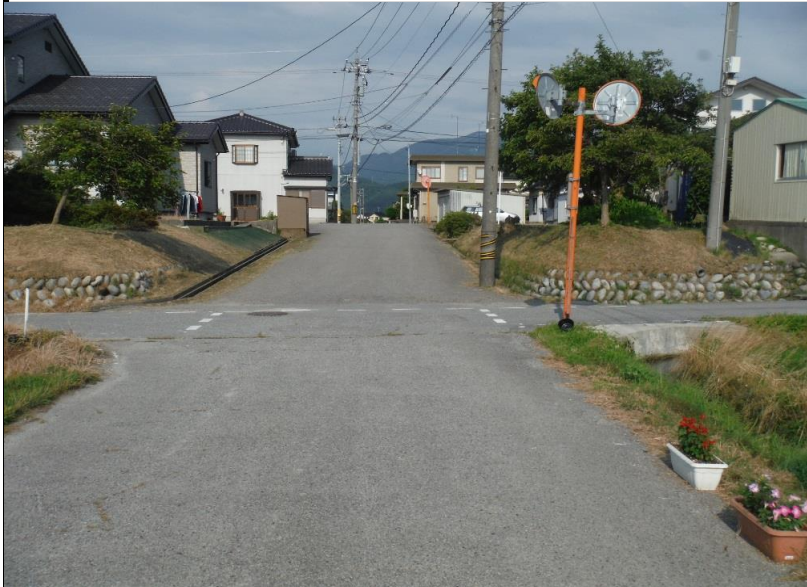
【番号】さ2-3 【箇所】草野地内 【路線】町道西部保育所線、同 草野赤川線 【対策】検討中 【対策機関】入善警察署

- ・一旦停止がなく危険

- 対策内容  
一旦停止標識、表示の設置

- 実施状況  
検討中

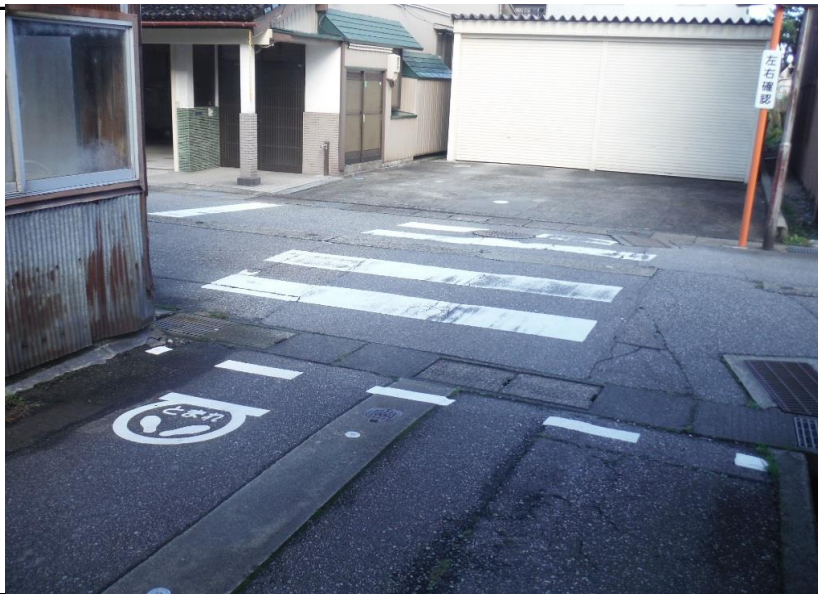
【番号】さ3-1 【箇所】上町地内 【路線】町道泊草野線、上町橋向町線 【対策】実施済 【対策機関】朝日町

- ・児童の飛び出しの危険

路面表示(止まれマーク等) 及びドット線の追加

実施済

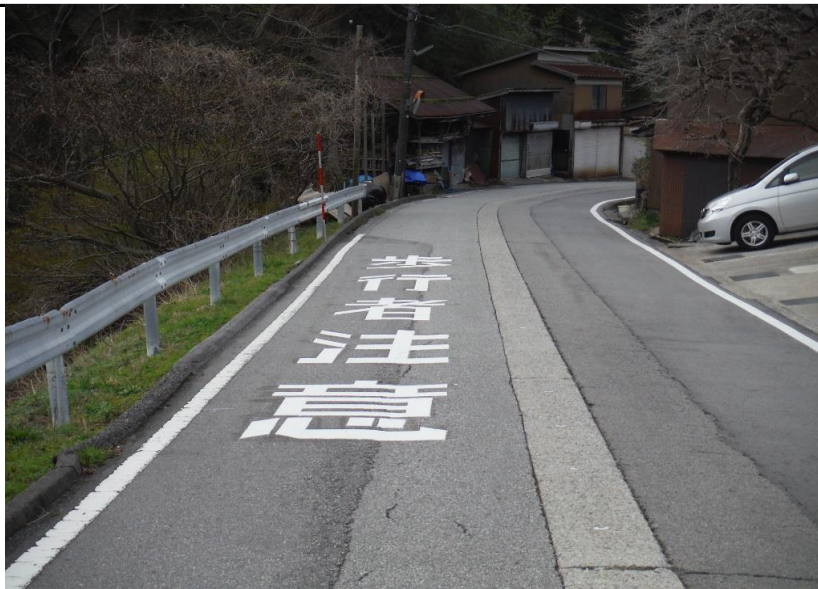
【番号】さ3-2 【箇所】笹川地内(甲子、中央町内) 【路線】県道田中横尾線 【対策】実施済 【対策機関】富山県

- ・見通しの悪いカーブ付近での車との接触の危険  
(同一路線上2箇所)

路面への減速表示の追加(2箇所とも) \*写真は中央町内

実施済

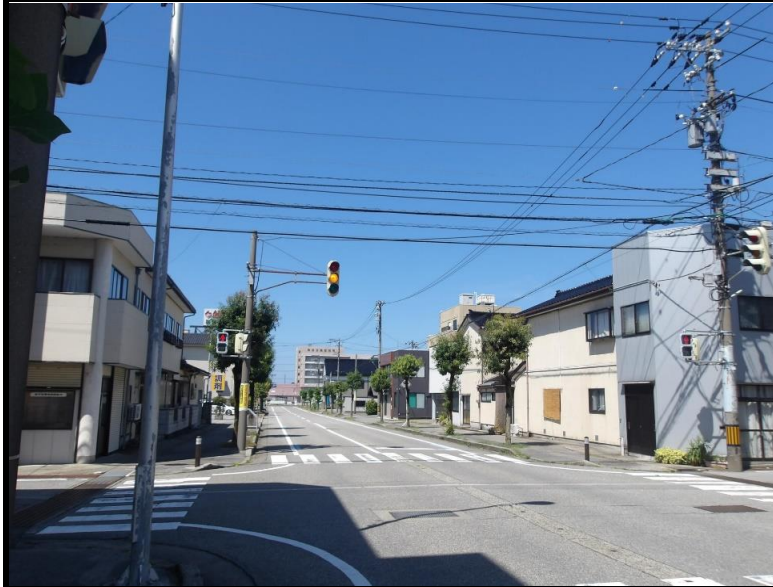
【番号】さ4-1 【箇所】泊中町交差点 【路線】県道山崎泊線、町道泊桜町線 【対策】実施済み【対策機関】入善警察

- ・南北方向に歩行者信号がなく、児童の横断が危険

- 対策内容  
歩行者信号の設置

- 実施状況  
実施（設置済み）

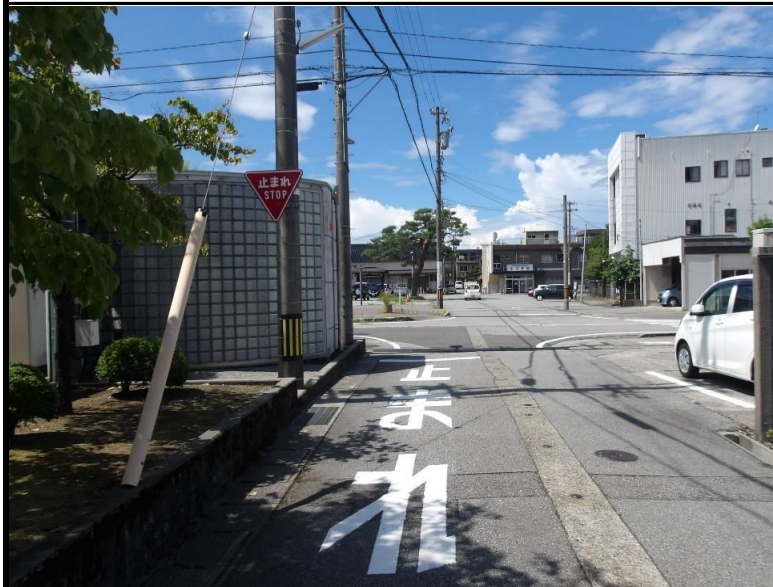
【番号】さ5-1 【箇所】さみさと小【路線】町道泊桜町線、同 中町荒川線【対策】実施済【対策機関】入善警察、朝日町

- ・公衆トイレが死角となり、歩道上の児童と車との接触が懸念

- 対策内容  
中町荒川線の一旦停止の標識、表示の補修  
歩道上に注意喚起表示  
児童の指導

- 実施状況  
令和5年度実施済み

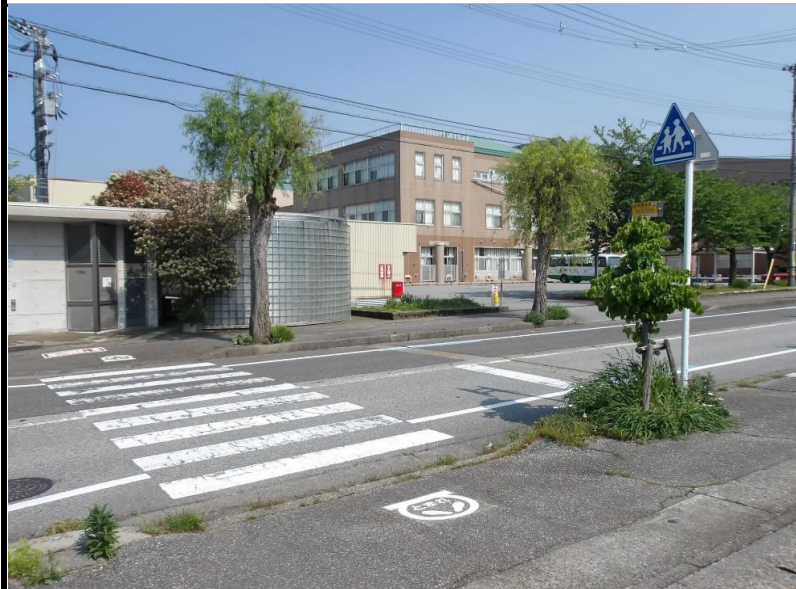
【番号】 さ6-1    【箇所】 さみさと小    【路線】 町道泊桜町線    【対策】 実施済み 【対策機関】 朝日町

- ・図書館から学校への移動で横断歩道を渡る際、街路樹が視界を遮るため危険

街路樹の手入れ及び横断時の待機位置を示す路面標示の追加

実施済み

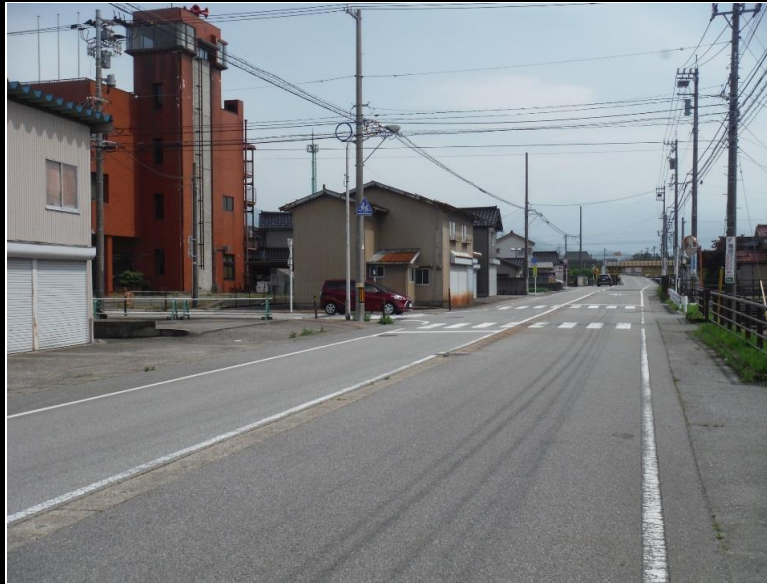
【番号】さ5-2 【箇所】東草野地内【路線】県道大家庄東草野線 【対策】検討中 【対策機関】富山県

- ・交通量が多く、路肩の歩行が危険

歩行スペースの確保など安全な移動への改善

検討中

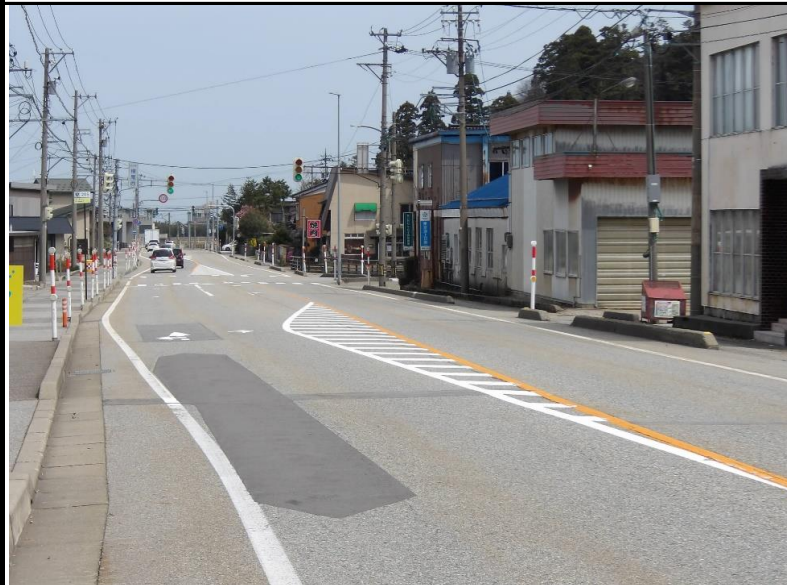
【番号】さ5-3 【箇所】国道8号横尾西交差点 【路線】国道8号、県道田中横尾線 【対策】検討中 【対策機関】国

- ・国道を東進する大型車両と、県道を同交差点で右折して国道に入り、東進するスクールバスとの衝突の危険性  
(国道の大型車両の停止が不十分で、停止線を越える)

交差点の視認性の向上

検討中（手前のゼブラ表示の補修は実施済み）

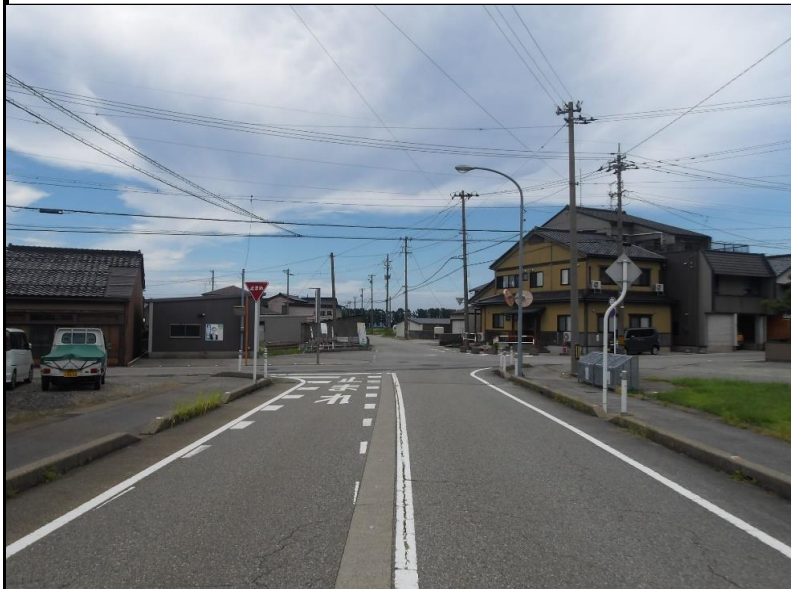
【番号】さ6-3 【箇所】宮本町交差点【路線】県道山崎泊線、町道宮本町北部線【対策】実施中【対策機関】富山県、朝日町

- ・歩道整備が必要

- 県道—白線の補修等
- 町道—歩道整備

- 県道側の白線補修及び路面表示は追加済み
