# 朝日町通学路 要対策箇所位置図 朝日中学校区

## 朝日町通学路 要対策箇所現況写真 朝日中学校学区

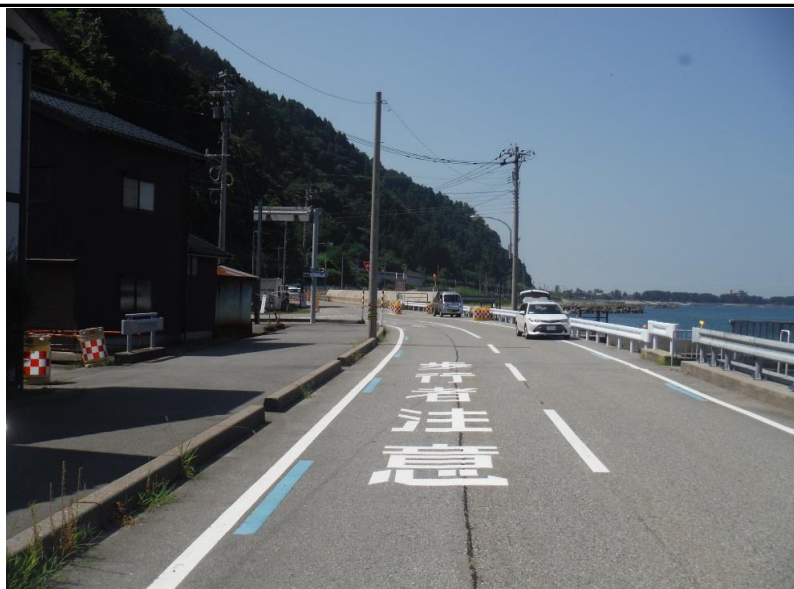
【番号】 朝28-1    【箇所】 宮崎～元屋敷地内    【路線】 県道入善朝日線    【対策】 実施中    【対策機関】 富山県

- ・歩道が無く、交通量が多いため危険である。

- 対策内容  
道路の拡幅改良・歩道の整備
- 実施状況  
実施中  
(注意喚起の路面表示を追加)

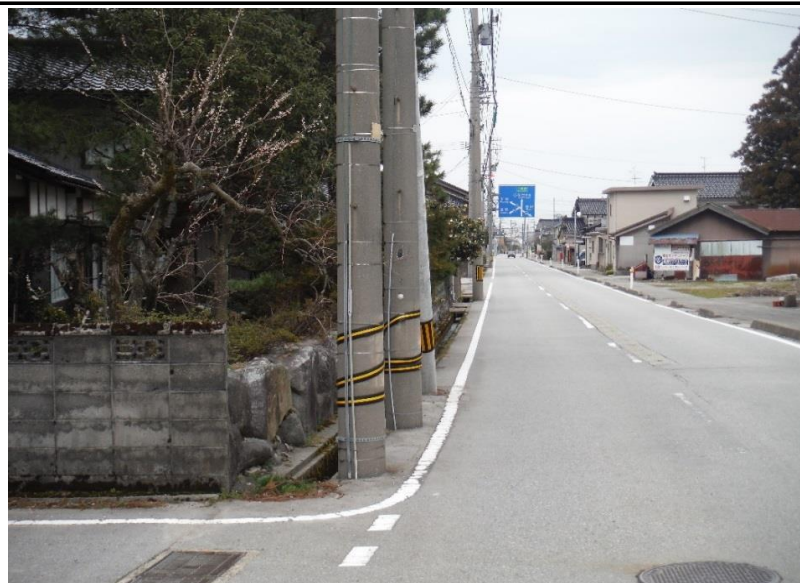
【番号】 朝29-1    【箇所】 桜町地内    【路線】 県道朝日宇奈月線    【対策】 実施済    【対策機関】 入善警察署

- ・道路の路肩が狭く、さらに電柱が設置されていることから、自転車で通学している生徒が車道を走行しており危険である。

- 対策内容  
歩道（設置済み）の通行を検討
- 実施状況  
実施済（通行可）

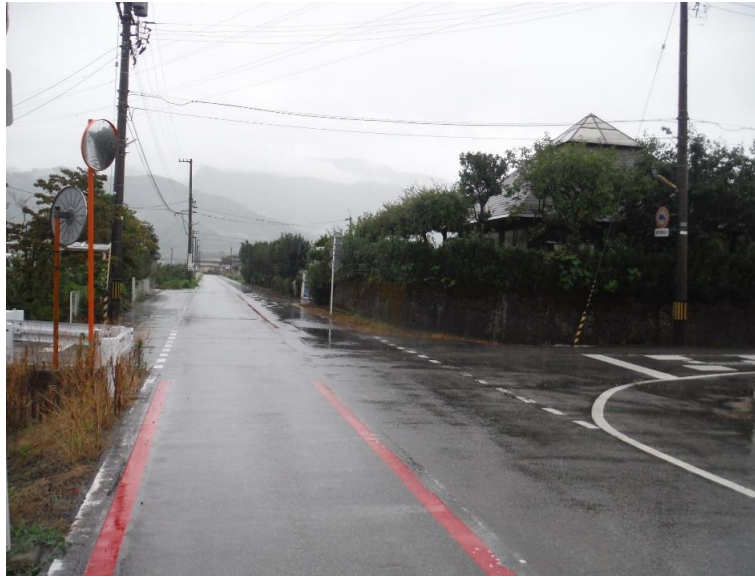
【番号】朝29-2 【箇所】井の口、不動堂地内 【路線】町道不動堂馬坂線、大家庄藤塚線 【対策】実施済 【対策機関】朝日町

- ・交差点付近の安全確認が建物等により目視がしづらく危険である。

- 対策内容  
路面表示、カーブミラーの設置を検討
- 実施状況  
実施済

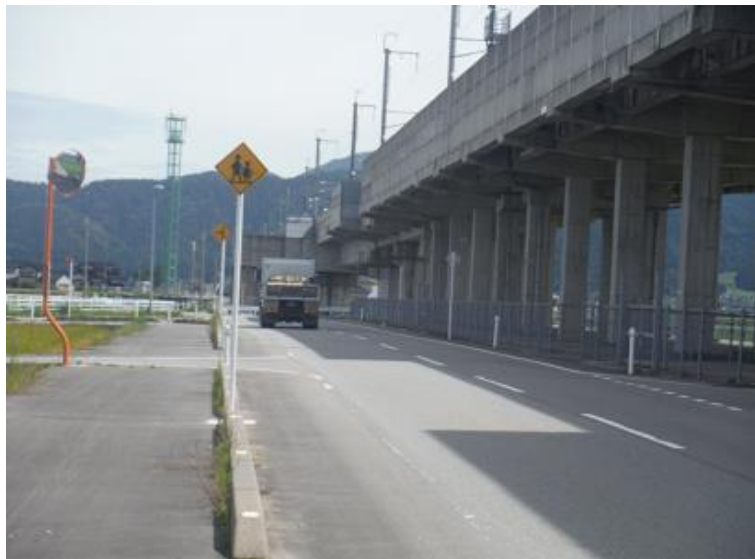
【番号】朝29-3 【箇所】下山新～柳田地内 【路線】町道大家庄南保 【対策】実施済 【対策機関】朝日町

- ・交通量が多いため危険である。

- 対策内容  
通学路標識の設置
- 実施状況  
実施済

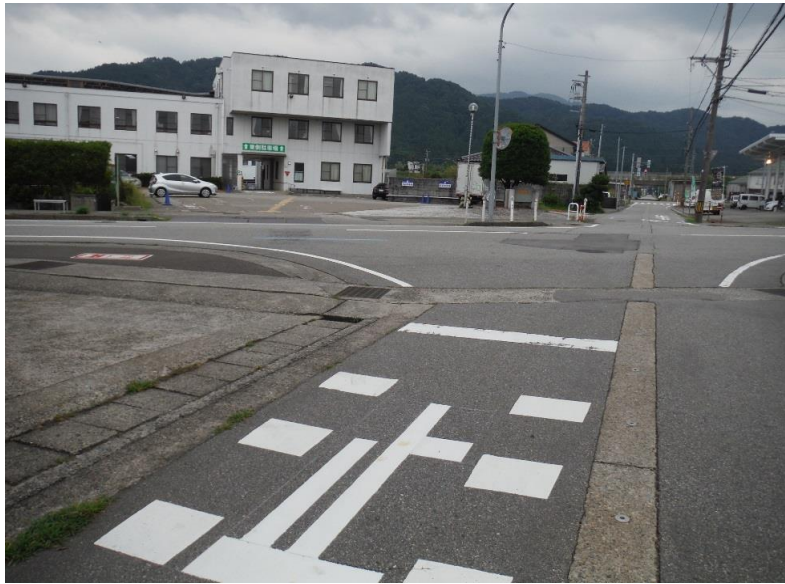
【番号】朝30-1 【箇所】道下地内 【路線】町道平柳越線、同 泊桜町線 【対策】実施済 【対策機関】朝日町/入善警察署

- ・交差点付近の安全確認が困難である  
(交差点での自転車と車の接触の危険)

- 対策内容  
泊桜町線の歩道に注意喚起の焼付けシートの設置  
「止まれ」表示の補修
- 実施状況  
実施済

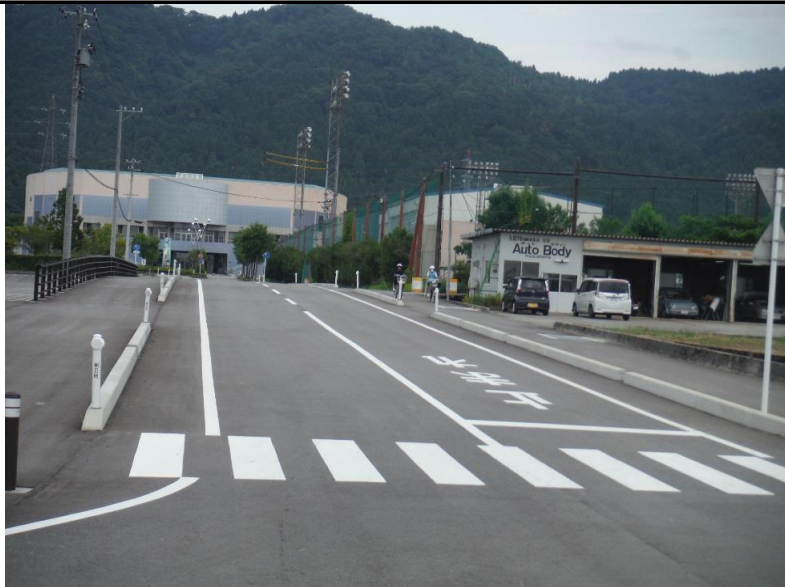
【番号】朝30-2 【箇所】南保町地内 【路線】町道文化体育センター線 【対策】実施済 【対策機関】朝日町

- ・道路幅員が狭く危険

- 対策内容  
道路拡幅改良
- 実施状況  
実施済

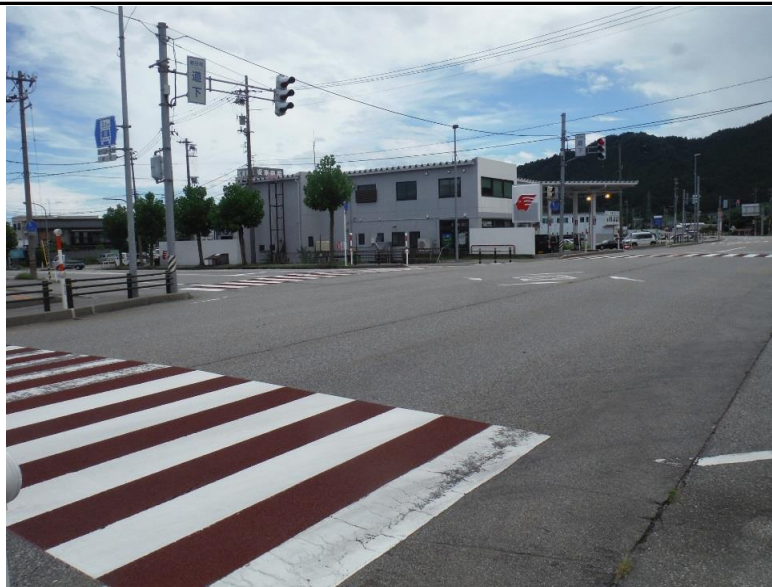
【番号】 朝1-1 【箇所】 道下地内 【路線】 国道8号、町道泊桜町線 【対策】 実施済 【対策機関】 国

- ・信号交差点の安全確保が必要（信号待ち時など）

防護柵等の設置/横断歩道のカラー化による視認性の向上

実施済

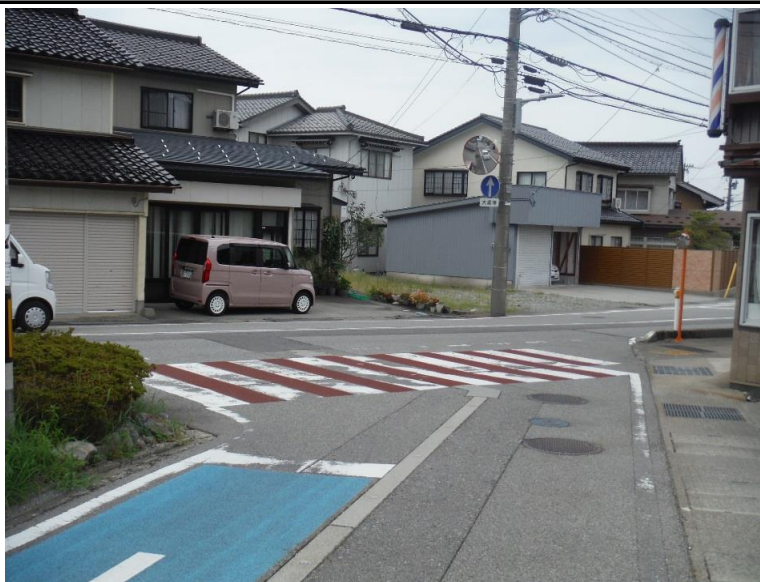
【番号】 朝1-2 【箇所】 桜町地内 【路線】 県道朝日宇奈月線、同 山崎草野線 【対策】 実施済 【対策機関】 富山県

- ・斜め左から来る車と歩道上の歩行者、自転車との衝突が懸念され危険

「止まれ」などの路面標示にて注意喚起

実施済

（小カーブミラーの路肩への追加設置）

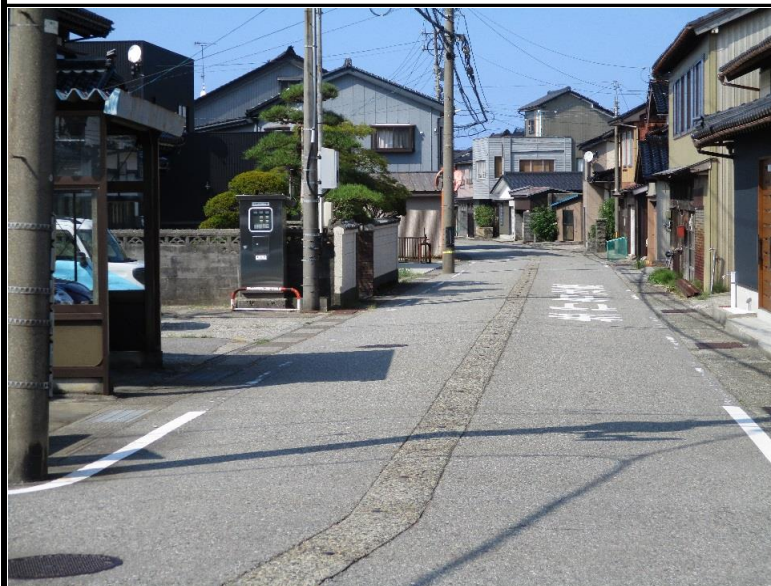
【番号】 朝3-1 【箇所】 平柳地内 【路線】 県道泊停車場線、町道平柳越線 【対策】 実施済 【対策機関】 富山県、朝日町

- ・見通しが悪く生徒と車の接触の危険

外側線の補修と路面表示の追加

実施済

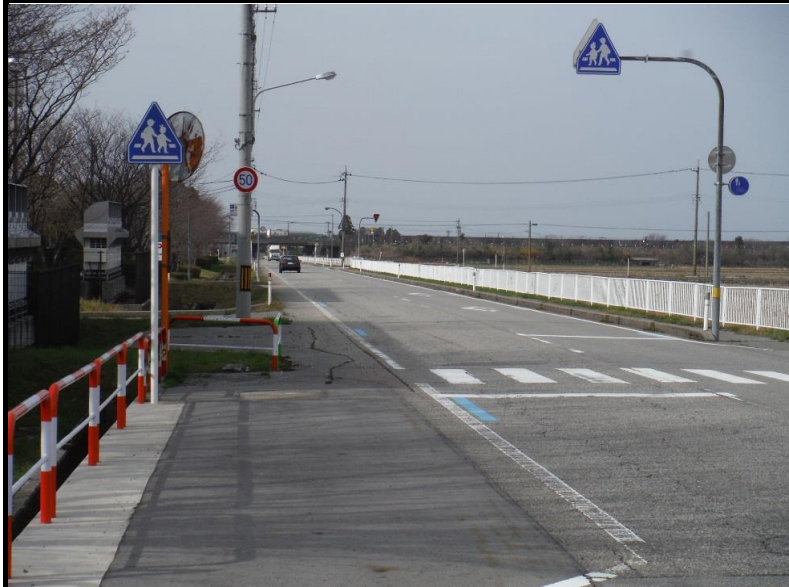
【番号】 朝1-3 【箇所】 南保地内 【路線】 町道山崎南保線, 越中学校線 【対策】 実施済 【対策機関】 朝日町

- ・路肩が狭く既存構造物（電柱等）もあるため生徒の駐輪場への移動が危険

- 対策内容  
路肩拡幅整備及び既存構造物の移動
- 実施状況  
路肩拡幅はR2に実施済/標識の支柱移動はR4に実施済

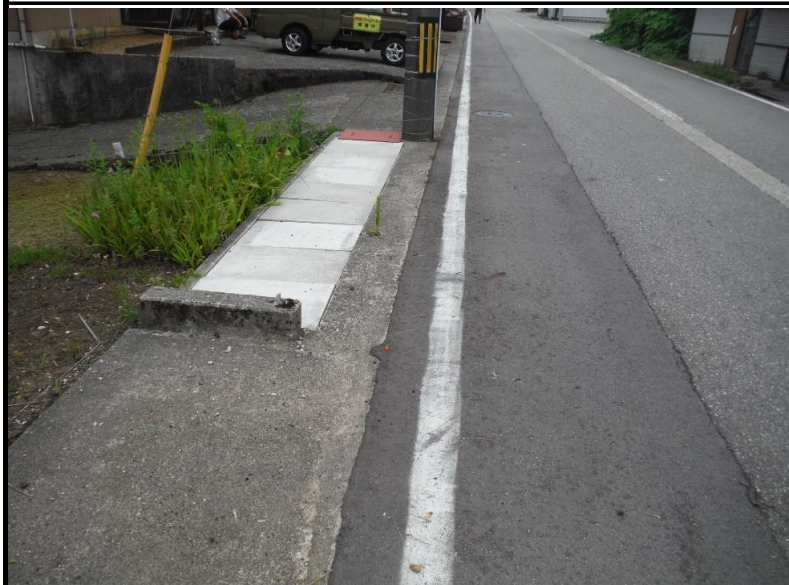
- ・生徒の水路への転落の危険

- 対策内容  
蓋の設置
- 実施状況  
実施済

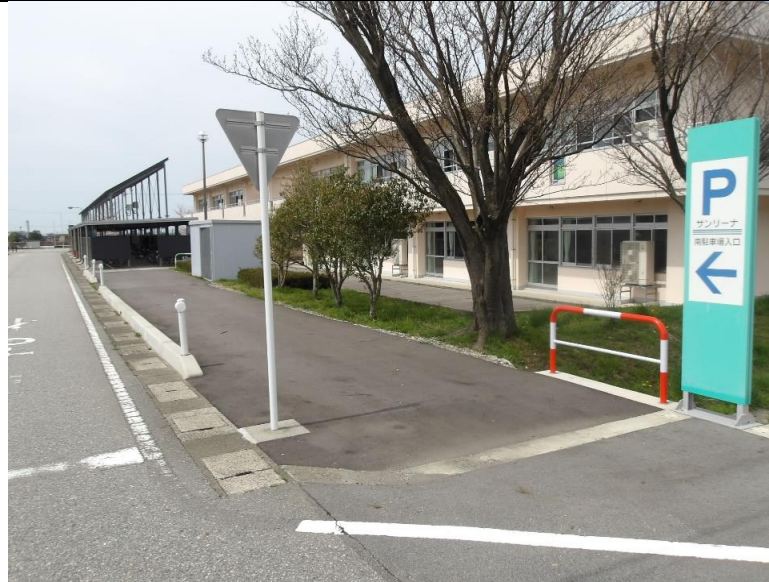
【番号】 朝4-1 【箇所】 南保地内 【路線】 越中学校線 【対策】 実施済 【対策機関】 朝日町

- ・駐輪場への移動時に対向車があり危険

- 対策内容  
移動路の設置
- 実施状況  
令和5年度実施済み

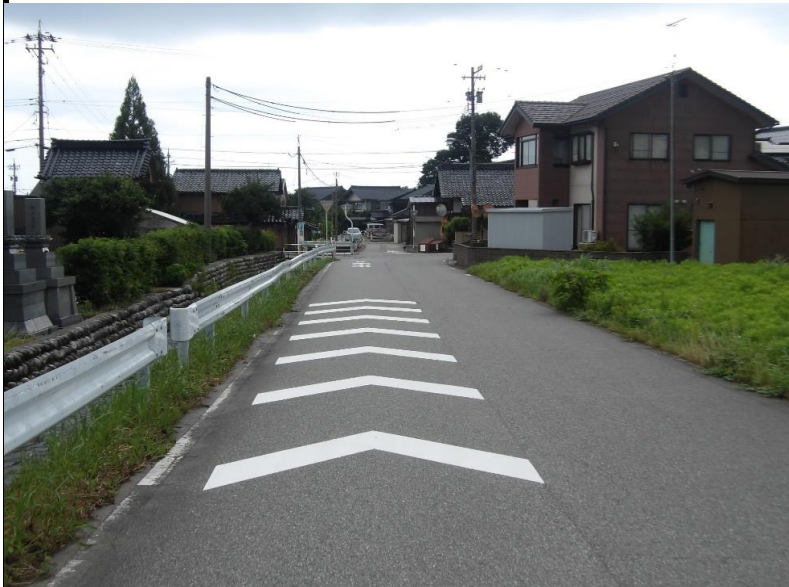
【番号】 朝4-2 【箇所】 平柳地内 【路線】 町道平柳月山線、平柳栄町線 【対策】 実施済み 【対策機関】 入善警察、朝日町

- ・見通しが悪く危険

- 対策内容  
路面表示の補修/注意喚起の路面表示の追加
- 実施状況  
実施済み
