# 朝日町通学路 要対策箇所位置図 あさひ野小学校区

# 朝日町通学路 要対策箇所現況写真 あさひ野小学校区

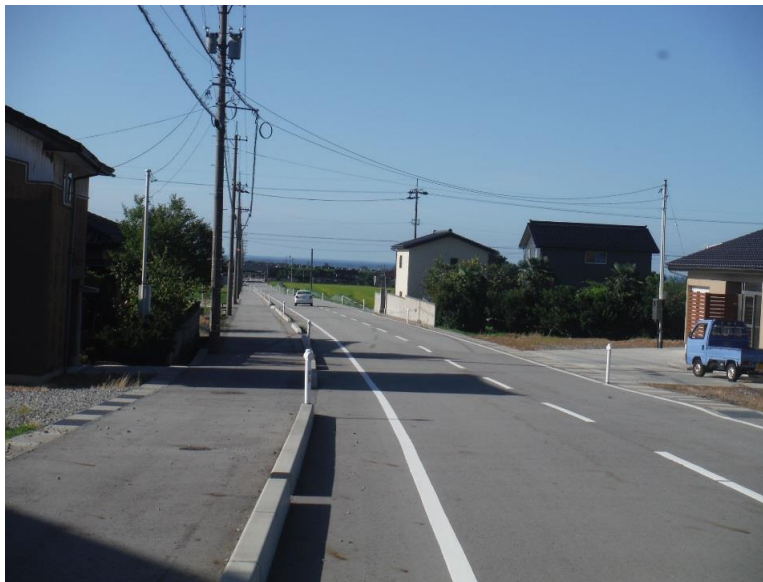
【番号】 あ28-1 【箇所】 金山～窪田地内 【路線】 県道金山古黒部線 【対策】 実施済 【対策機関】 富山県

- ・歩道が無く、交通量が多いため危険である。

- 対策内容  
道路の拡幅改良・歩道の整備
- 実施状況  
実施済

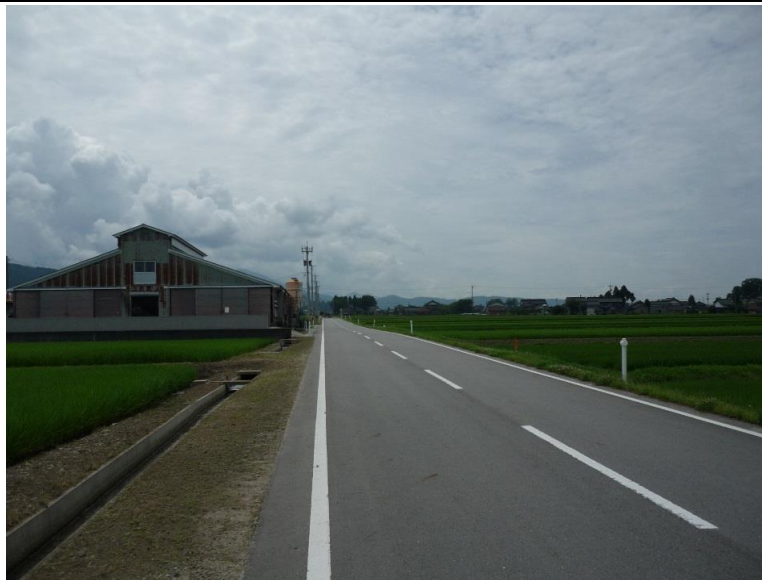
【番号】 あ28-2 【箇所】 殿町～細野地内 【路線】 町道殿町細野線 【対策】 実施済 【対策機関】 朝日町

- ・歩道が無く危険である。

- 対策内容  
道路の拡幅改良
- 実施状況  
実施済

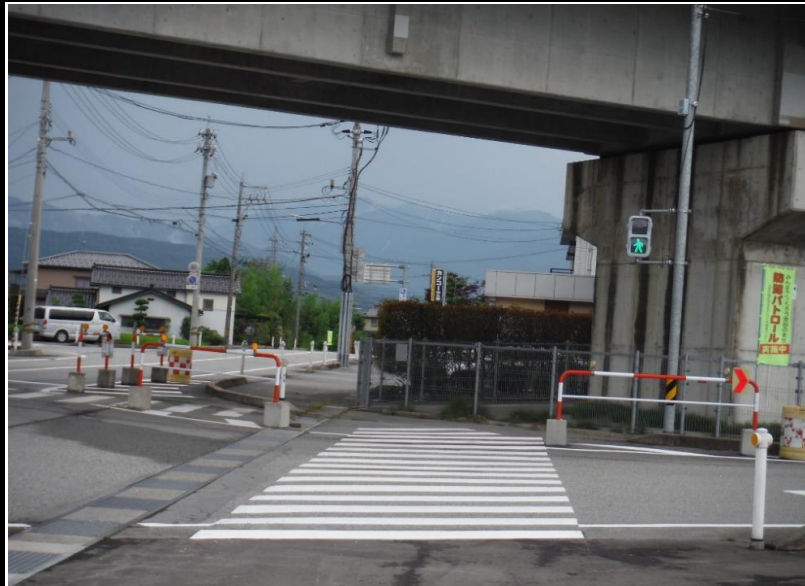
【番号】あ29-1 【箇所】柳田地内 【路線】県道朝日宇奈月線、町道大家庄南保線 【対策】実施済 【対策機関】入善警察署

- ・横断歩道からの信号が確認しづらい。

- 対策内容  
歩行者用信号機の設置
- 実施状況  
実施済

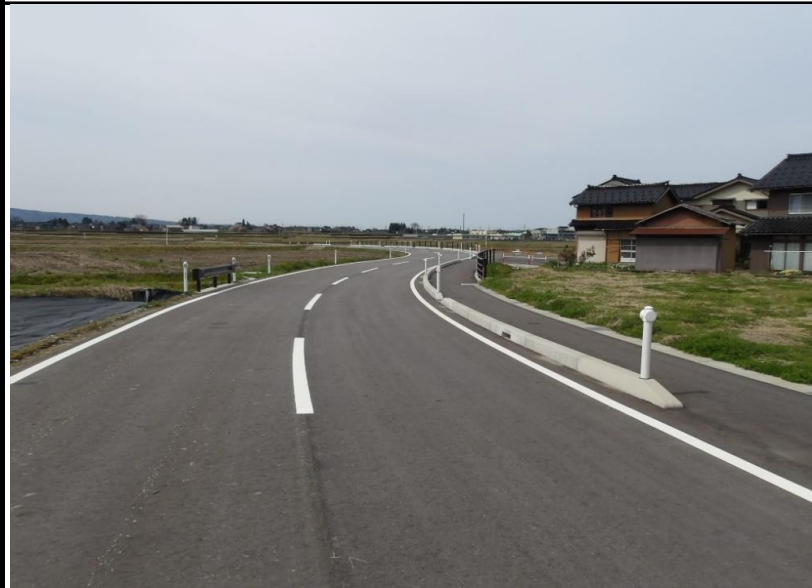
【番号】あ29-2-1/あ29-2-2 【箇所】殿町地内 【路線】町道殿町細野線 【対策】実施中 【対策機関】朝日町

- ・歩道が無く危険である。
- ・橋詰での転落の危険(R2点検時追加)。

- 対策内容  
道路の拡幅改良及び安全対策
- 実施状況  
実施中

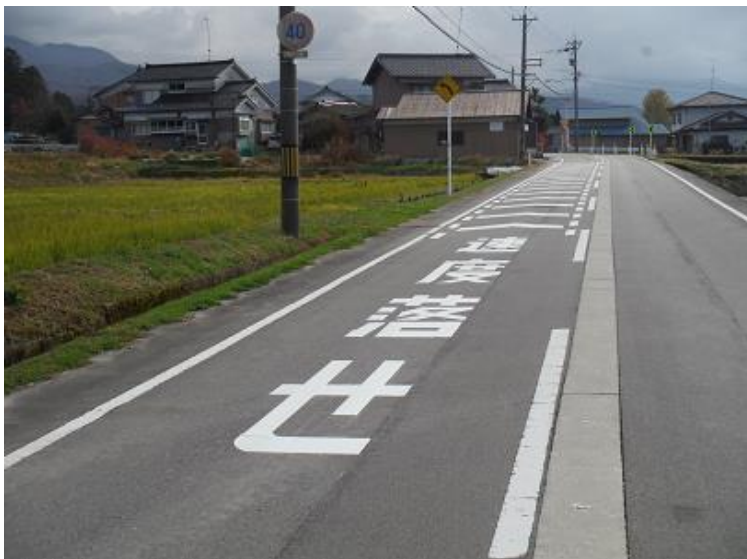
【番号】 あ30-1    【箇所】 高畠地内    【路線】 県道山崎泊線    【対策】 実施済    【対策機関】 富山県

- ・交差点付近の見通しが悪く危険

- 対策内容  
路面表示（イメージハンプ）の設置
- 実施状況  
実施済

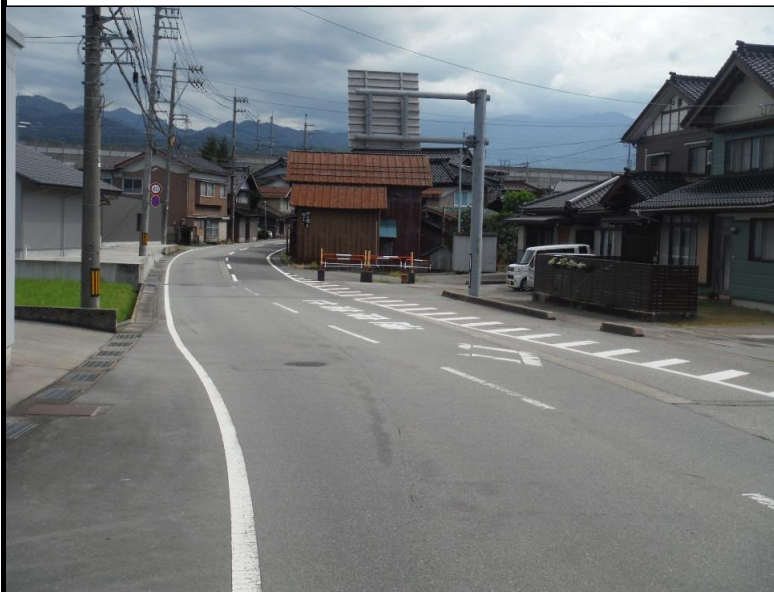
【番号】 あ1-1    【箇所】 柳田地内    【路線】 県道朝日宇奈月線    【対策】 検討中    【対策機関】 富山県

- ・歩道がなく危険

- 対策内容  
歩道の整備
- 実施状況  
検討中  
(注意喚起の路面表示を追加)

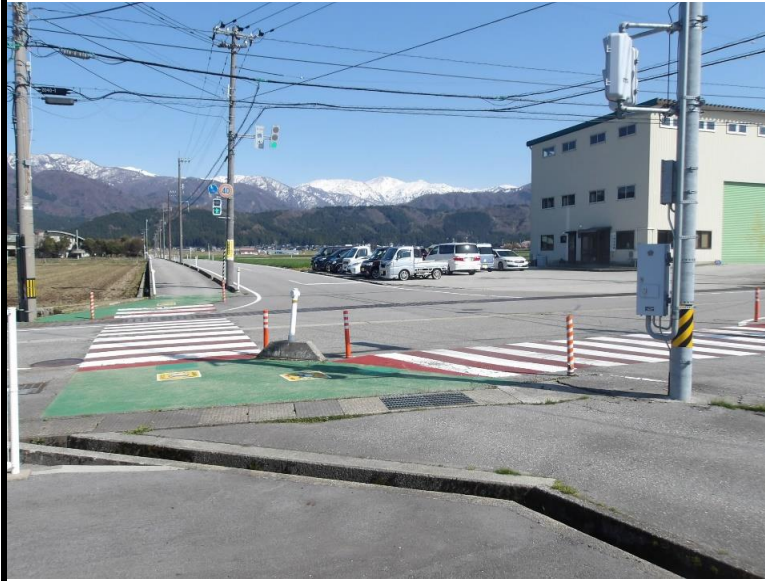
【番号】あ1-2 【箇所】横水地内 【路線】県道朝日宇奈月線,町道横水下山新線 【対策】実施済 【対策機関】富山県

- ・信号待ちの際に児童が車道寄りの位置で待つため危険

- 交差点の視認性向上(カラー化) 及び路面表示(待機位置表示マーク)の追加と位置の見直し
- 車の経路を規制するボールの設置(R4追加案件)

- 実施済(カラー化、待機位置マーク、ボール設置)

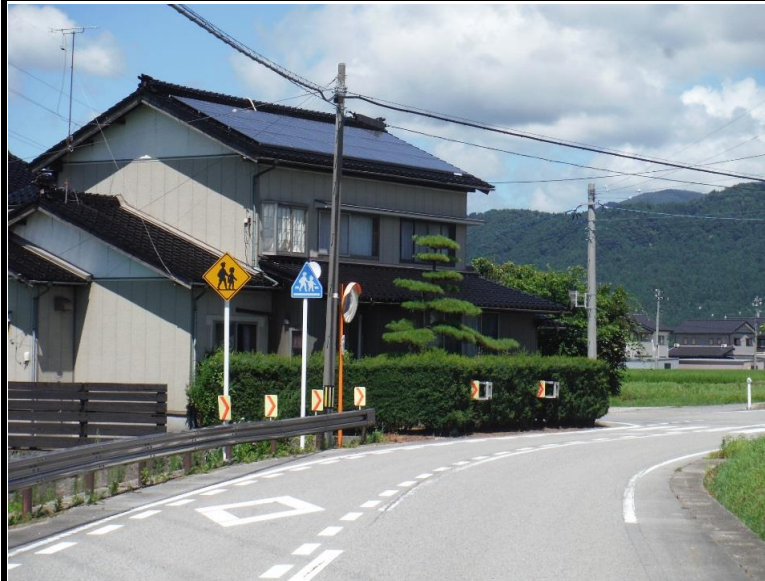
【番号】あ2-1 【箇所】高橋地内 【路線】町道横水下山新線 【対策】実施済 【対策機関】朝日町

- ・カーブの見通しが悪く徒歩通学中危険

- 通学路表示追加、減速表示、区画線引き直し

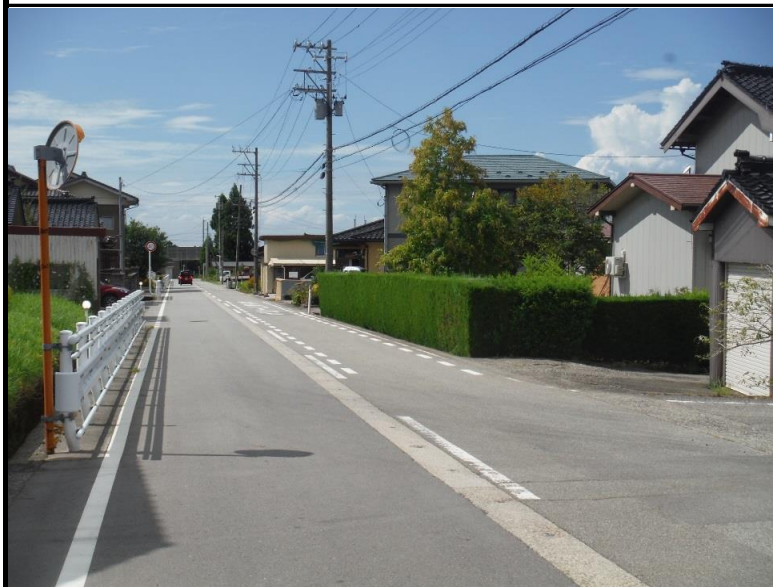
【番号】あ2-2 【箇所】下山新地内 【路線】県道舟見入善線、町道横水下山線 【対策】実施済 【対策機関】富山県

【点検結果】  
・交差点付近の見通しが悪く危険

○対策内容  
減速表示の設置

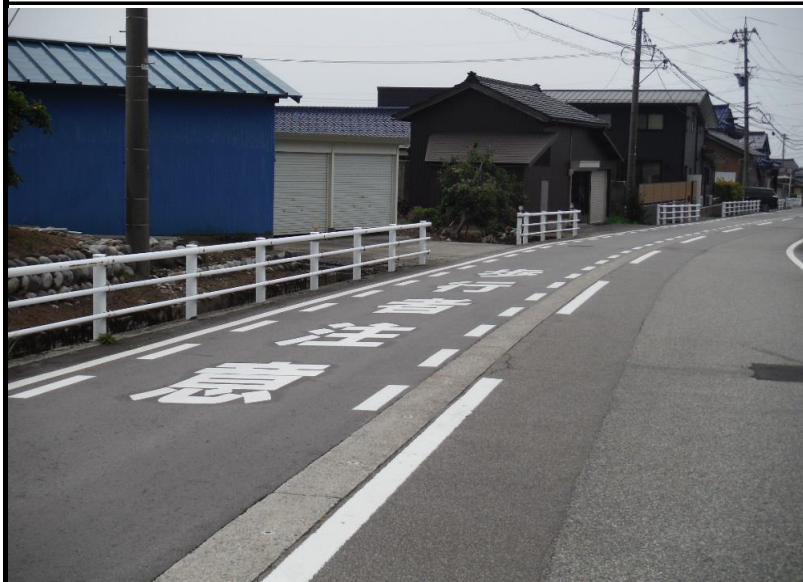
【番号】あ2-3 【箇所】下山新地内 【路線】県道舟見入膳線 【対策】実施済 【対策機関】入善警察署、富山県

【点検結果】  
・交通量が多く徒歩通学及び横断時危険

○対策内容  
一旦停止線の引き直し  
減速表示の設置

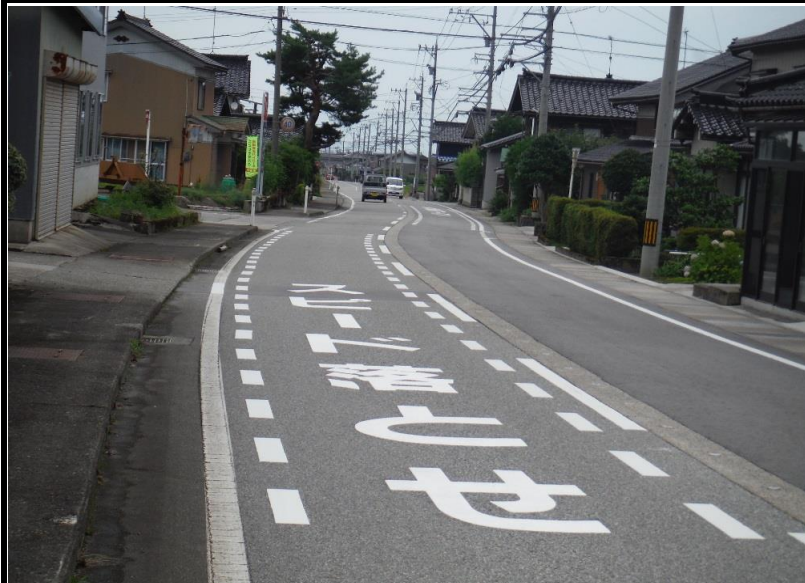
【番号】あ2-4 【箇所】藤塚地内 【路線】県道朝日宇奈月線、町道藤塚下野金山線 【対策】実施済  
 【対策機関】入善警察署、富山県

【点検結果】  
 ・交通量が多く徒歩通学及び横断時危険

【対策内容と実施状況】  
 ○対策内容  
 既設路面表示の補修  
 減速表示の設置(路面表示)

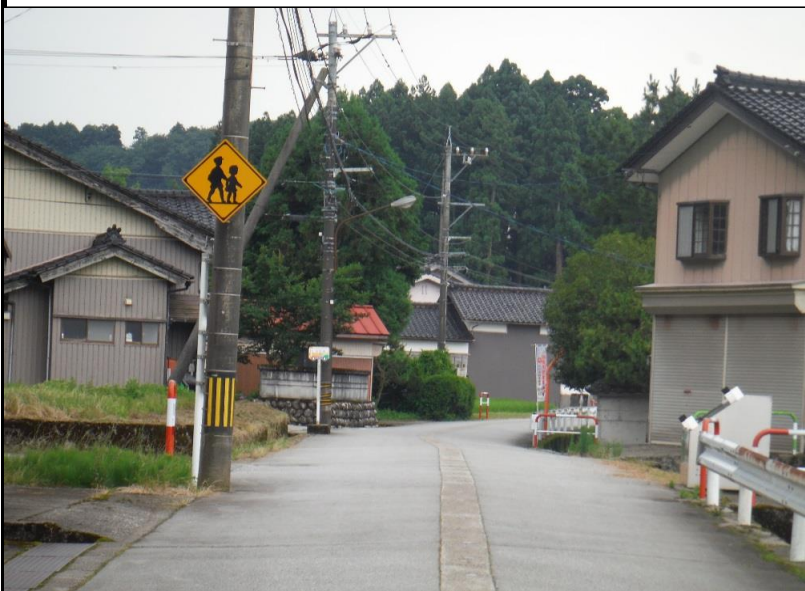
【番号】あ2-5 【箇所】小在池地内 【路線】町道越花房線 【対策】実施済 【対策機関】朝日町

【点検結果】  
 ・道路幅が狭く危険

【対策内容と実施状況】  
 ○対策内容  
 通学路表示設置

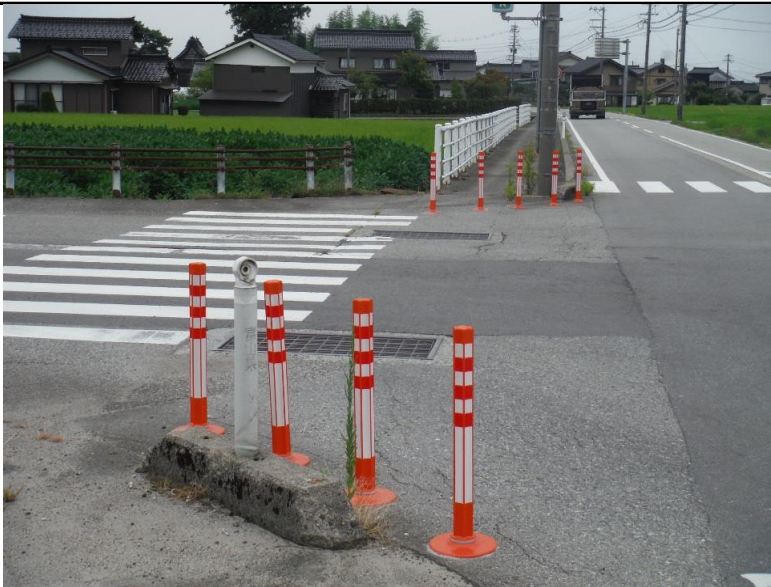
【番号】あ2-6【箇所】殿町地内【路線】県道北羽入入善線、新川広域農道【対策】実施済【対策機関】富山県

- ・信号交差点の安全確保（信号待ち時など）

保護構造物の設置等

実施済み（ラバーポール設置による車の通行経路の規制）

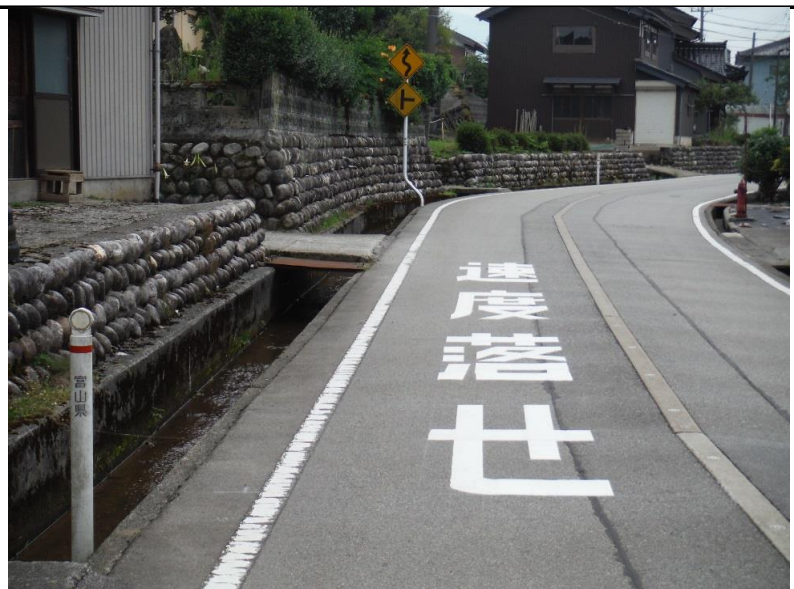
【番号】あ3-3 【箇所】南保越地内 【路線】県道山崎泊線 【対策】実施済 【対策機関】富山県、入善警察

- 見通しが悪く危険

減速を促す路面表示等の追加及びパトロールの強化等

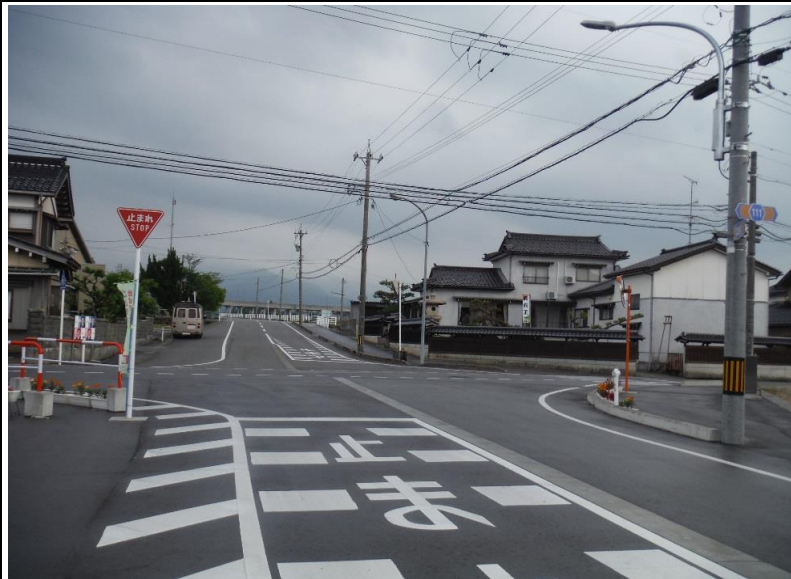
【番号】あ4-1 【箇所】金山地内 【路線】県道金山古黒部線/大家庄上飯野線 【対策】検討中 【対策機関】入善警察

【点検結果】  
・見通しが悪く、交通量が多い。横断歩道がない。

○対策内容  
横断歩道の設置

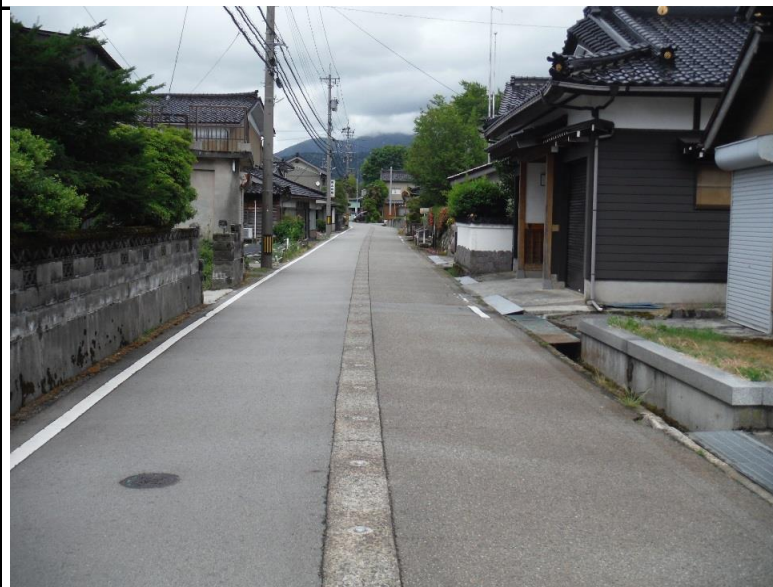
【番号】あ4-2 【箇所】金山地内 【路線】県道大家庄上飯野線 【対策】検討中 【対策機関】富山県

【点検結果】  
・交通量が多い。歩道がない。

○対策内容  
検討中（側溝の蓋、路面表示）

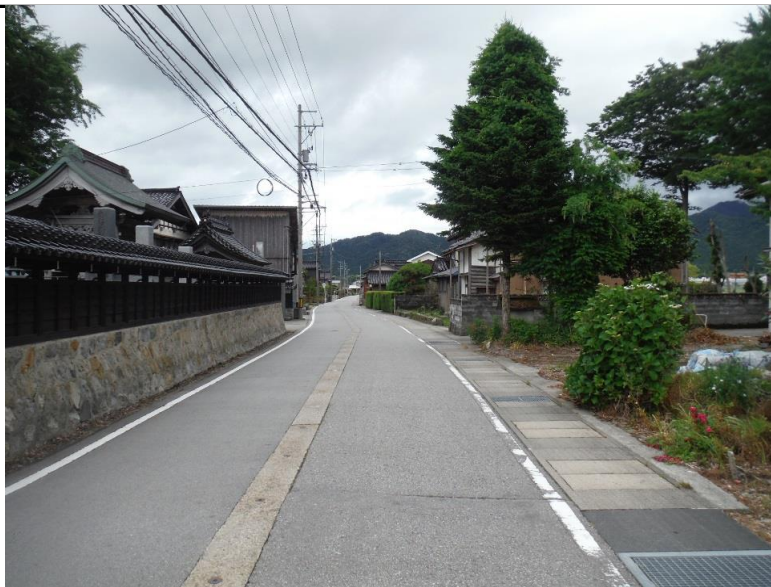
【番号】あ4-3 【箇所】大家庄地内 【路線】県道大家庄上飯野線 【対策】検討中 【対策機関】富山県

【点検結果】  
・往通量が多い。歩道がない

【対策内容と実施状況】  
○対策内容  
検討中（路面表示）

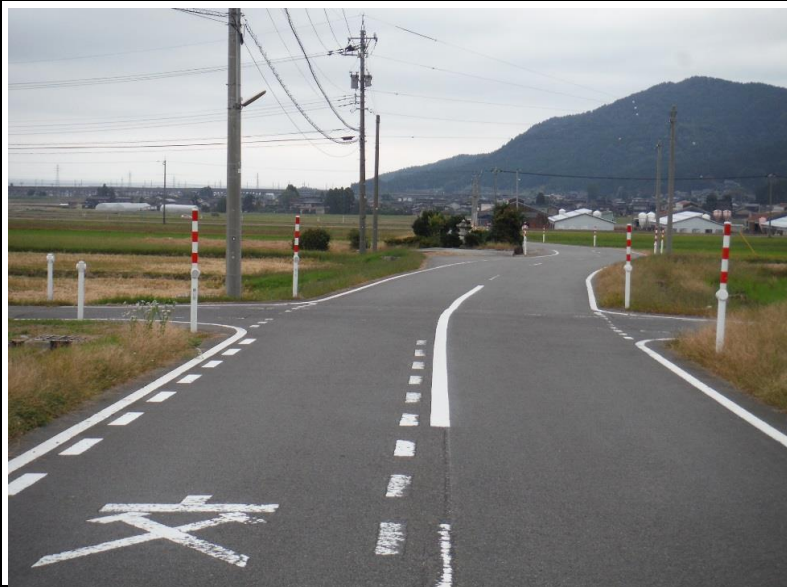
【番号】あ4-4 【箇所】細野藤塚地内 【路線】町道藤塚山王線/殿町細野線 【対策】実施済 【対策機関】朝日町

【点検結果】  
・停止線や看板がなく、停止しない車がある

【対策内容と実施状況】  
○対策内容  
優先道路の明確化とドット線の追加

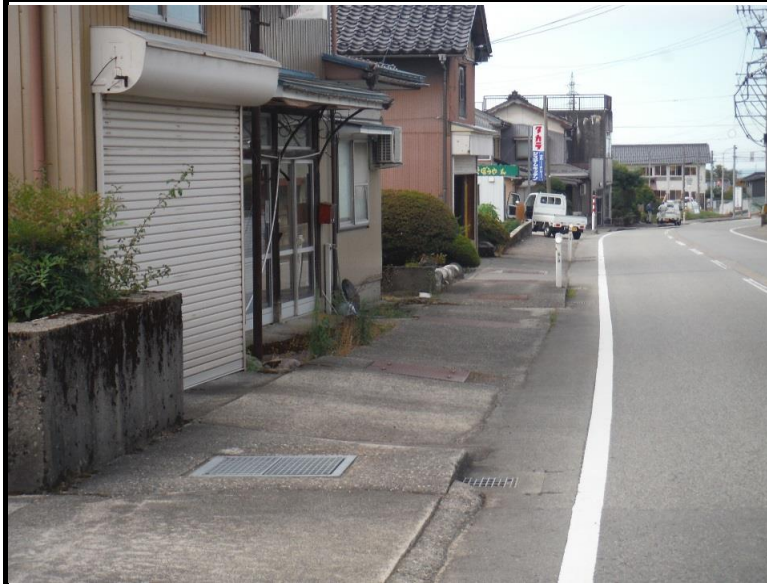
【番号】あ5-1 【箇所】横道地内 【路線】県道朝日宇奈月線 【対策】検討中 【対策機関】富山県

- ・歩道の路面の状態が悪く危険

- 対策内容  
補修
- 実施状況  
検討中

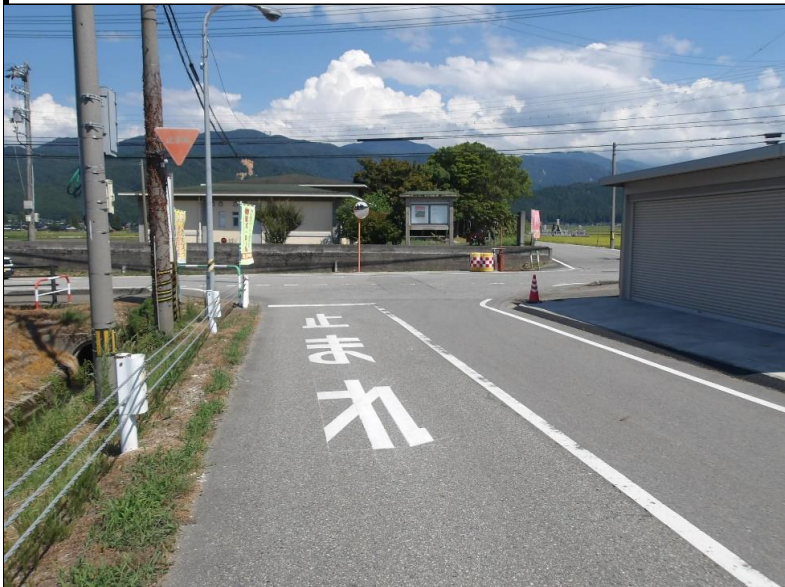
【番号】あ5-2 【箇所】不動堂地内 【路線】県道朝日宇奈月線/町道不動堂馬坂線 【対策】実施中 【対策機関】富山県、入善警察

- ・建物があるため歩道の児童が確認しづらい

- 対策内容  
歩道上に注意喚起の路面表示  
一旦停止表示の補修
- 実施状況  
一旦停止表示の補修は実施済み
