# 朝日町通学路 要対策箇所位置図 さみさと小学校区

## 朝日町通学路 要対策箇所現況写真 さみさと小学校区

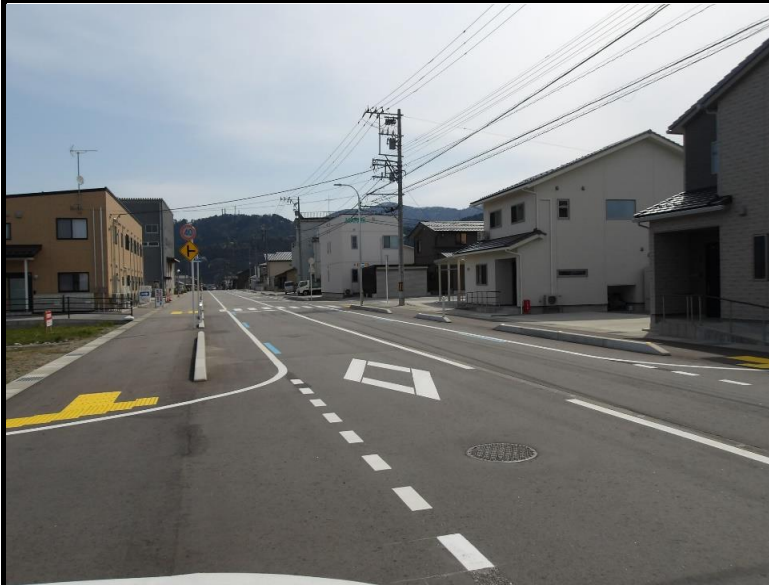
【番号】さ28-1 【箇所】泊地内 【路線】県道入善朝日線 【対策】実施中 【対策機関】富山県

- ・歩道が無く、交通量が多いため危険である。

- 対策内容  
道路の拡幅改良・歩道の整備
- 実施状況  
R10年度に完成  
(その他注意喚起の路面表示を追加)

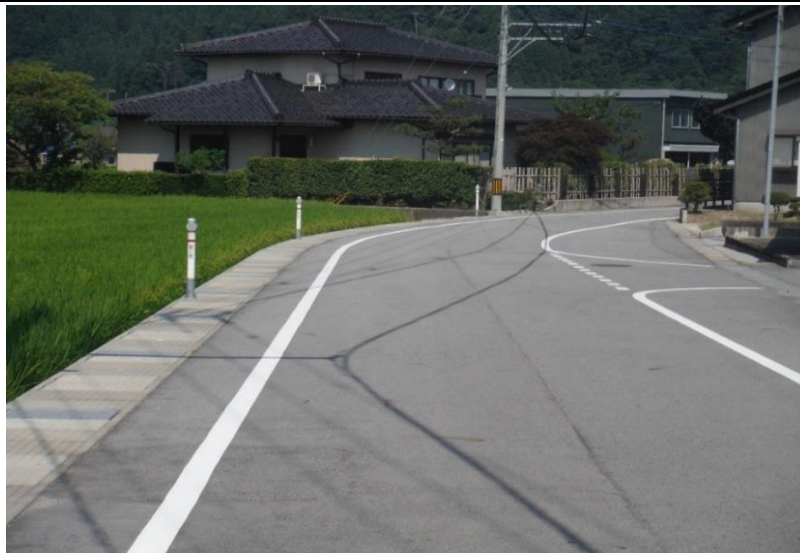
【番号】さ28-2 【箇所】横尾地内 【路線】町道沼保横尾線 【対策】実施済 【対策機関】朝日町

- ・道路幅員が狭く、歩道が無いいため危険である。

- 対策内容  
道路の拡幅（路肩拡幅）
- 実施状況  
実施済

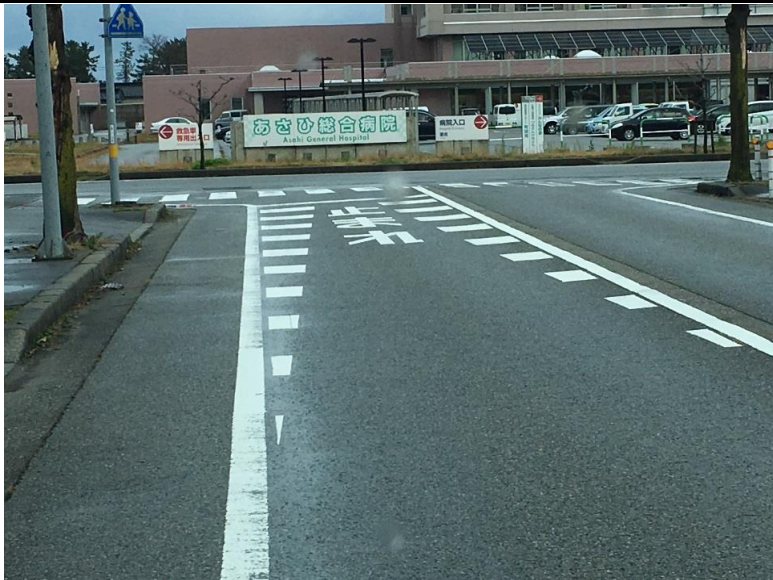
【番号】さ29-1 【箇所】泊地内 【路線】町道泊桜町線 【対策】実施済 【対策機関】朝日町

- ・交通量が多いため危険である。

- 対策内容  
路面表示（イメージハンプ）の設置
- 実施状況  
実施済

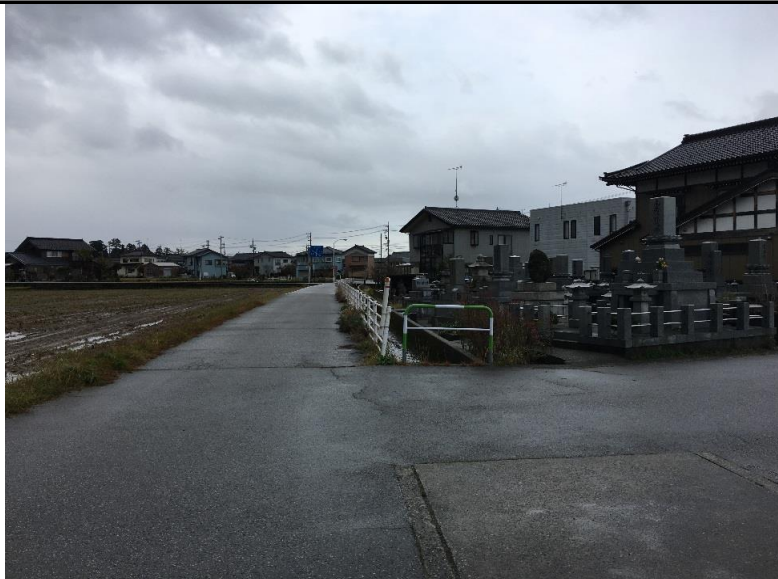
【番号】さ29-2 【箇所】桜町地内 【路線】町道桜町町南保3号線 【対策】実施済 【対策機関】朝日町

- ・路肩（交差点付近）に水路があり、転落防止対策が無く危険である。

- 対策内容  
転落防止柵の設置
- 実施状況  
実施済

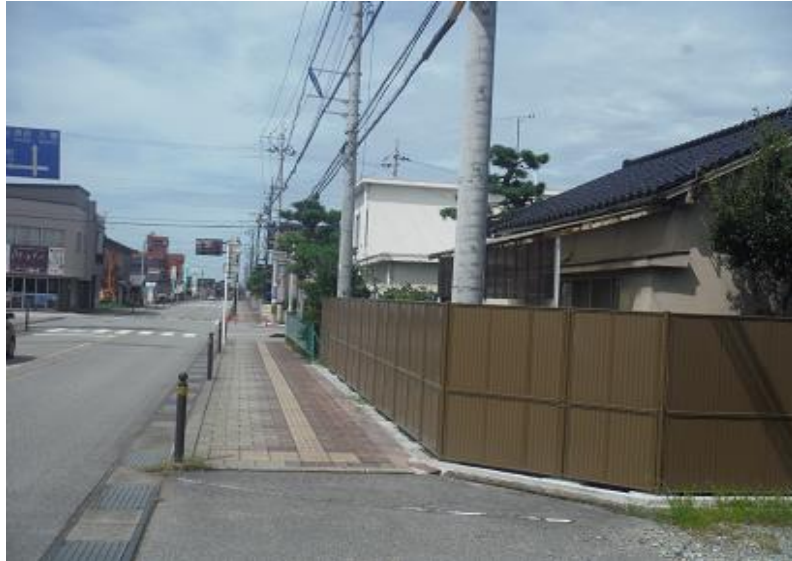
【番号】さ30-1 【箇所】平柳地内 【路線】町道泊環状線 【対策】実施済 【対策機関】入善警察署

- ・ブロック塀があり危険

ブロック塀の補強又は撤去

実施済（ブロック塀の撤去及び安全な囲いの新設）

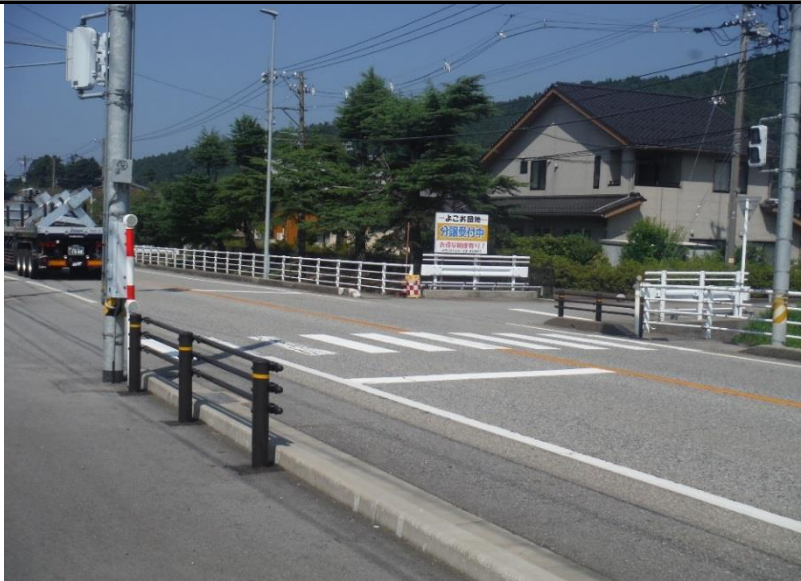
【番号】さ1-1 【箇所】横尾地内 【路線】国道8号、町道沼保横尾線 【対策】実施済 【対策機関】国

- ・信号交差点での安全確保が必要（信号待ち時など）

防護柵等の設置

実施済

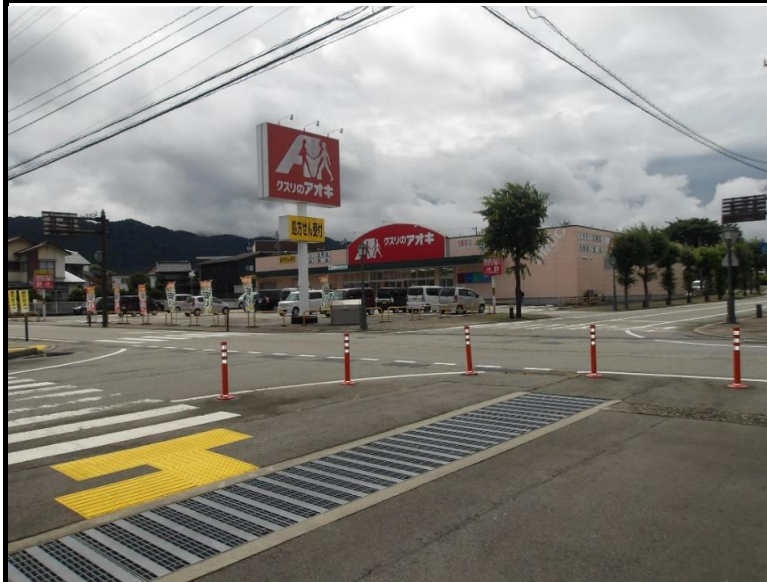
【番号】 さ6-2 【箇所】 朝日町交番交差点 【路線】 町道泊環状線、停車場東草野線 【対策】 検討中 【対策機関】 朝日町

- ・交通量が多く、車の速度が速いため危険

ドット線を路面に追加する

検討中

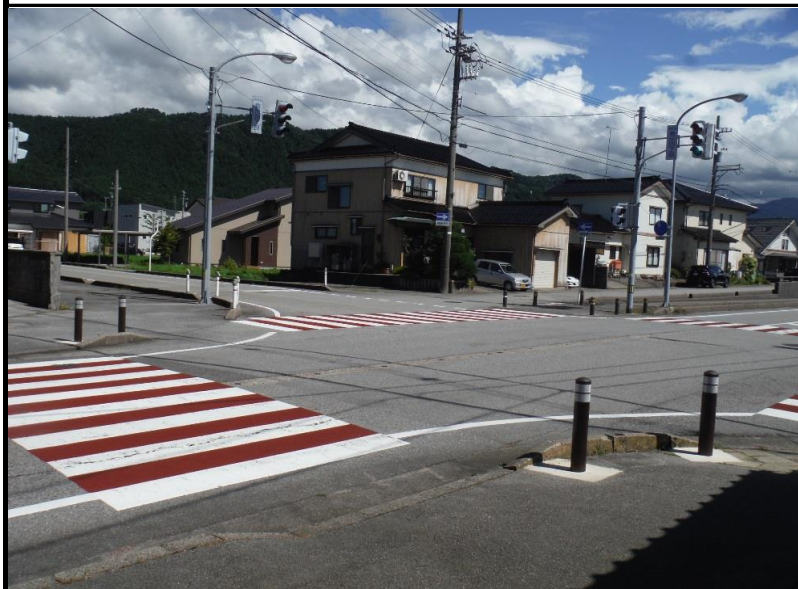
【番号】さ1-2 【箇所】荒川地内 【路線】町道泊桜町線、同 沼保宮本町線 【対策】実施済 【対策機関】朝日町

- ・信号交差点での安全確保が必要（信号待ち時など）

防護柵等の設置

実施済（横断歩道のカラー表示を含む）

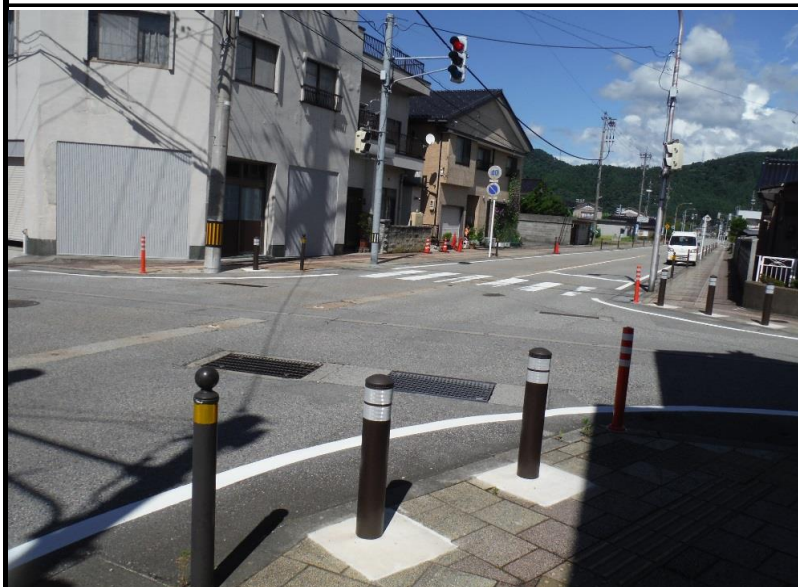
【番号】さ1-3 【箇所】荒川地内 【路線】県道泊停車場線、町道泊環状線 【対策】実施済 【対策機関】朝日町

- ・信号交差点での安全確保が必要（信号待ち時など）

防護柵等の設置

実施済

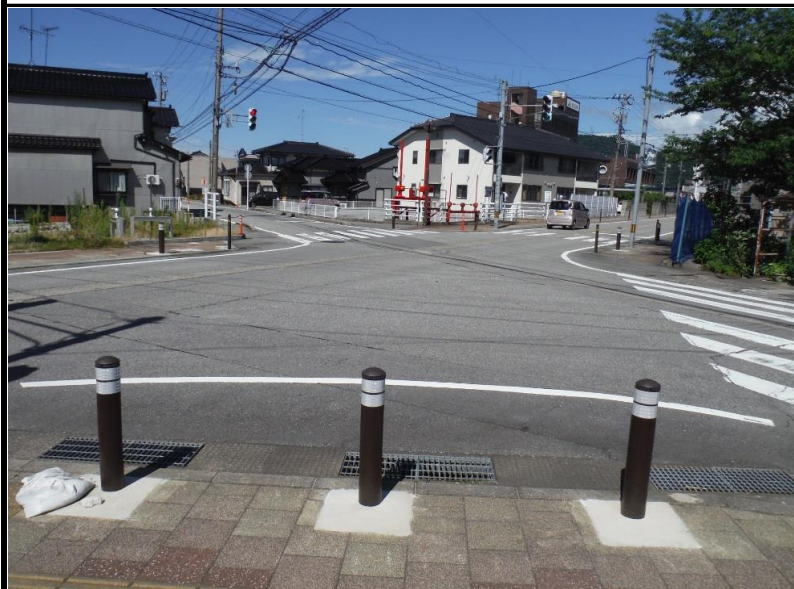
【番号】 さ1-4 【箇所】 泊地内 【路線】 県道泊停車場線、町道泊環状線 【対策】 実施済 【対策機関】 朝日町

- ・信号交差点での安全確保が必要（信号待ち時など）

防護柵等の設置

実施済

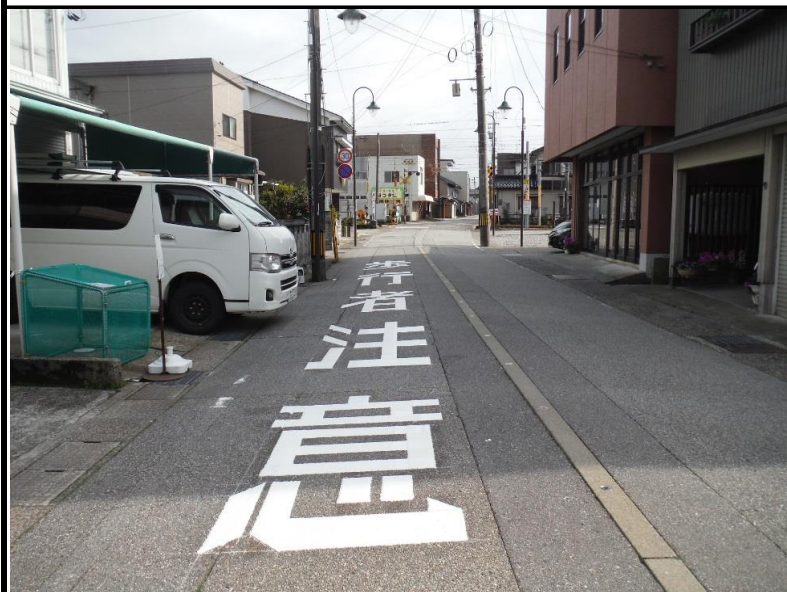
【番号】 さ1-5 【箇所】 道下地内 【路線】 県道泊停車場線 【対策】 実施済 【対策機関】 富山県

- ・踏み切りを横断する際に車と接近するため危険

路面着色をするなど注意喚起を図る

実施済（路面表示）

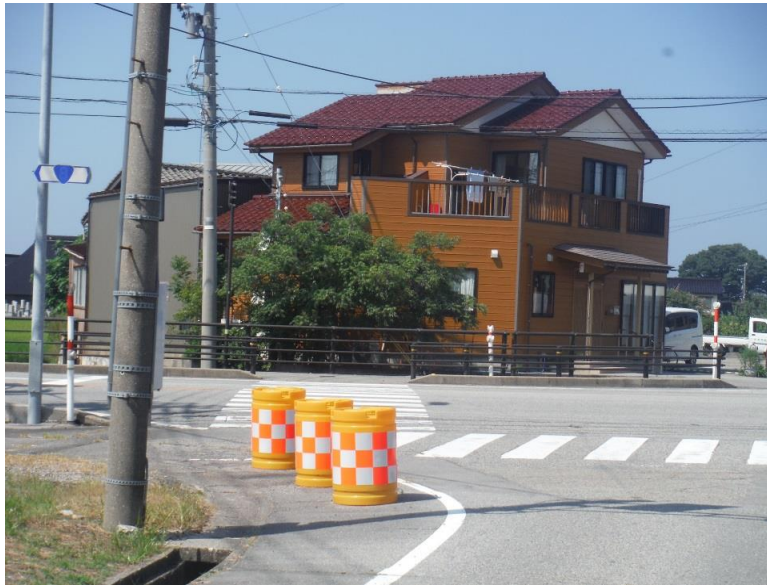
【番号】さ1-6 【箇所】平柳地内 【路線】国道8号、県道泊停車場線 【対策】実施済 【対策機関】国

- ・信号交差点の安全確保が必要（信号待ち時など）

防護柵等の設置

実施済

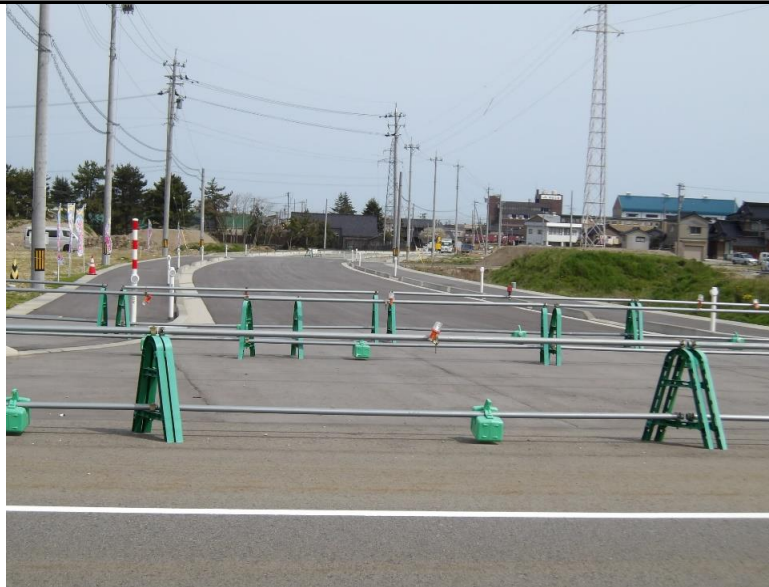
【番号】さ1-7 【箇所】平柳地内 【路線】町道平柳月山線（国道8号停車場線） 【対策】実施中 【対策機関】朝日町

- ・歩道が無く危険

歩道がある道路の整備

実施中

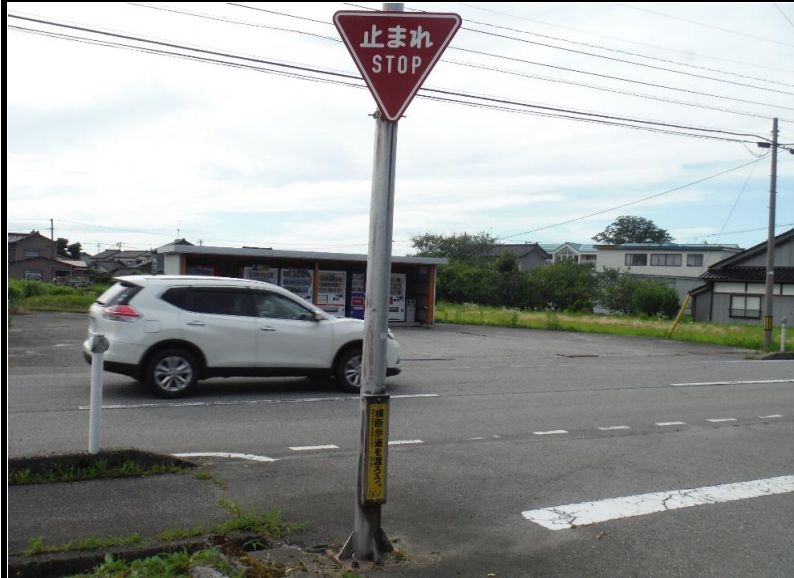
【番号】さ1-8 【箇所】桜町地内【路線】町道泊桜町線、同 町南保環状2号線【対策】実施済 【対策機関】朝日町

- ・横断歩道が無く危険

- 対策内容  
近くの横断歩道を渡るようシール表示で注意喚起
- 実施状況  
実施済

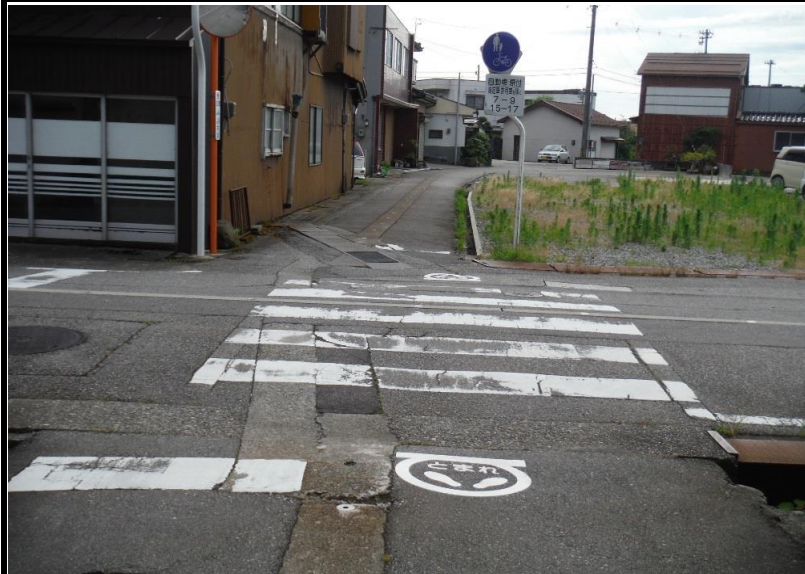
【番号】さ2-1 【箇所】荒川地内 【路線】県道泊停車場線、町道上町橋向町線 【対策】実施済【対策機関】朝日町

- ・見通しの悪い路地での飛び出しが懸念

- 対策内容  
路面への「止まれ」マーク等の設置
- 実施状況  
実施済

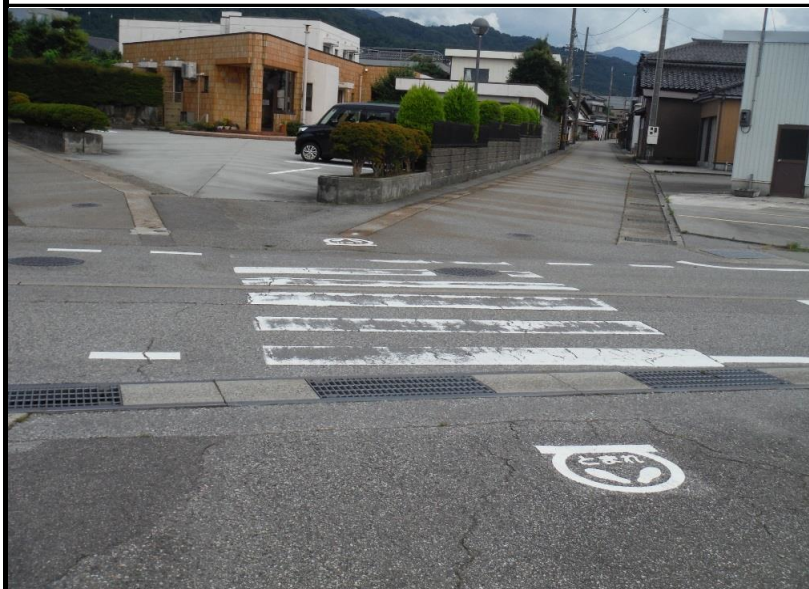
【番号】さ2-2 【箇所】荒川地内 【路線】県道泊停車場線、町道上町橋向町線 【対策】実施済 【対策機関】朝日町

- ・見通しの悪い路地での飛び出し懸念

- 対策内容  
路面への「止まれ」マーク等の設置

- 実施状況  
実施済

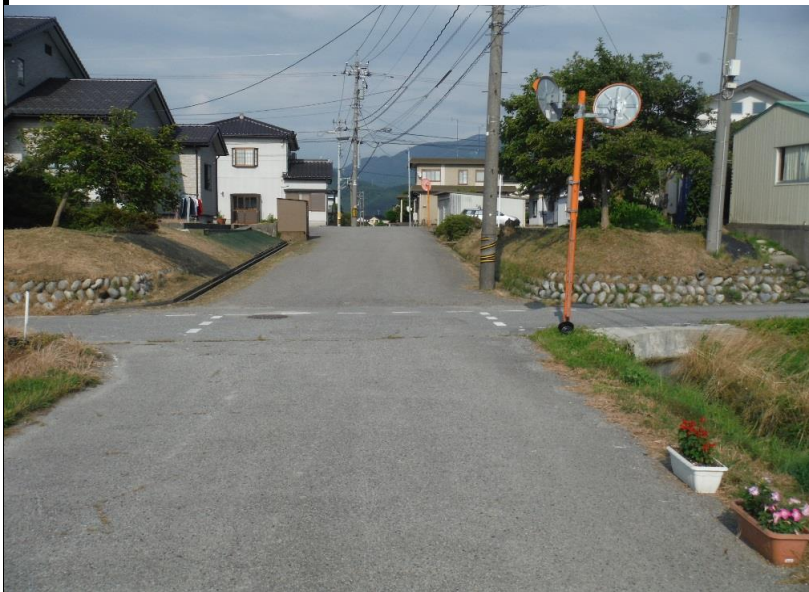
【番号】さ2-3 【箇所】草野地内 【路線】町道西部保育所線、同 草野赤川線 【対策】検討中 【対策機関】入善警察署

- ・一旦停止がなく危険

- 対策内容  
一旦停止標識、表示の設置

- 実施状況  
検討中

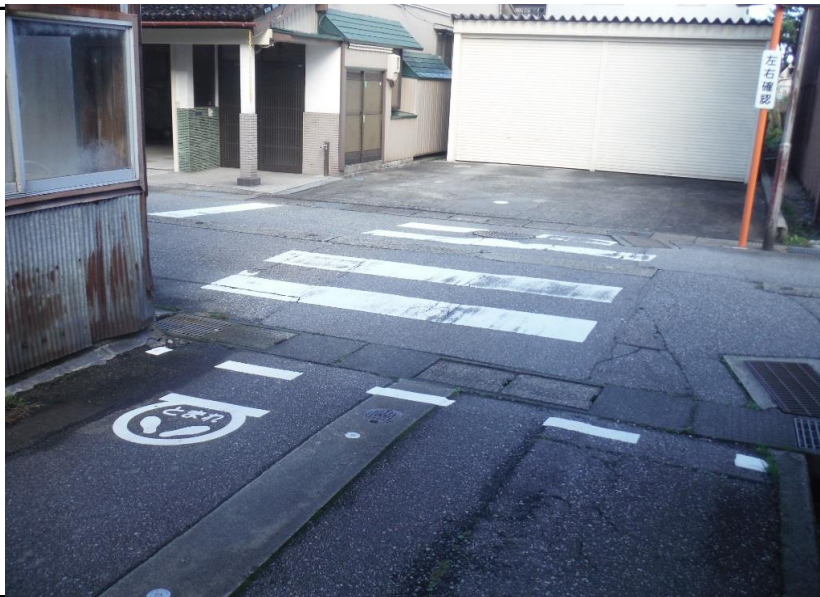
【番号】 さ3-1 【箇所】 上町地内 【路線】 町道泊草野線、上町橋向町線 【対策】 実施済 【対策機関】 朝日町

- ・児童の飛び出しの危険

路面表示(止まれマーク等) 及びドット線の追加

実施済

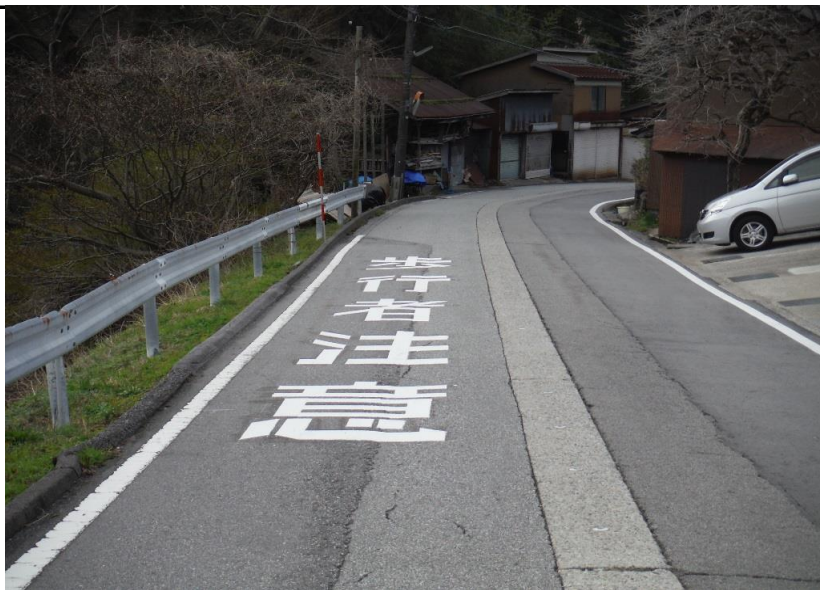
【番号】 さ3-2 【箇所】 笹川地内(甲子、中央町内) 【路線】 県道田中横尾線 【対策】 実施済 【対策機関】 富山県

- ・見通しの悪いカーブ付近での車との接触の危険  
(同一路線上2箇所)

路面への減速表示の追加(2箇所とも) \*写真は中央町内

実施済

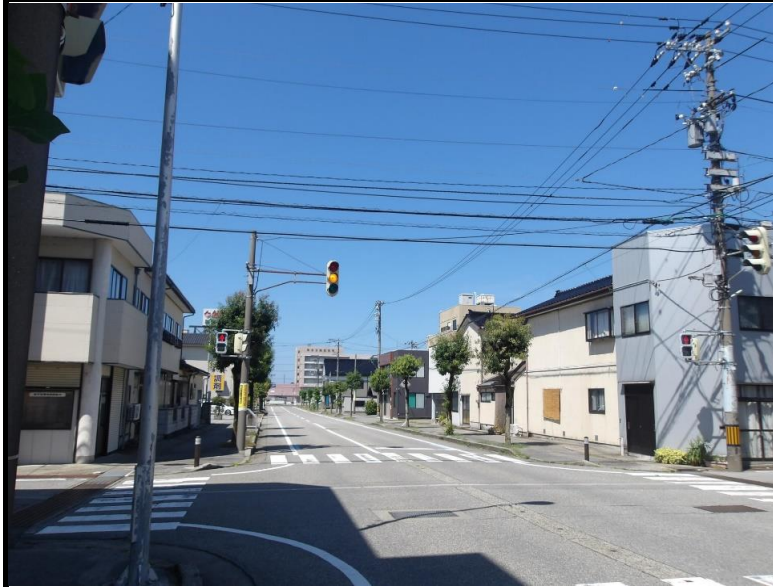
【番号】さ4-1 【箇所】泊中町交差点 【路線】県道山崎泊線、町道泊桜町線 【対策】実施済み【対策機関】入善警察

- ・南北方向に歩行者信号がなく、児童の横断が危険

歩行者信号の設置

実施（設置済み）

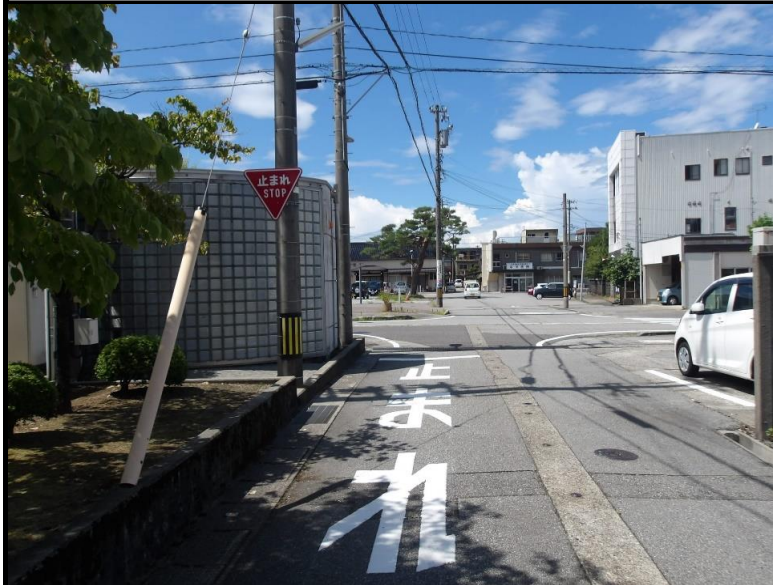
【番号】さ5-1 【箇所】さみさと小【路線】町道泊桜町線、同 中町荒川線【対策】実施済【対策機関】入善警察、朝日町

- ・公衆トイレが死角となり、歩道上の児童と車との接触が懸念

中町荒川線の一旦停止の標識、表示の補修  
歩道上に注意喚起表示  
児童の指導

令和5年度実施済み

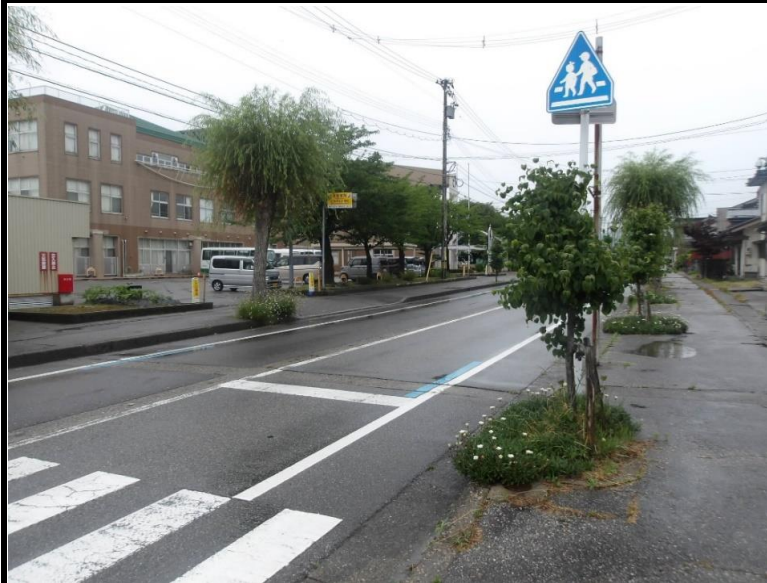
【番号】 さ6-1    【箇所】 さみさと小    【路線】 町道泊桜町線    【対策】 検討中 【対策機関】 朝日町

- ・図書館から学校への移動で横断歩道を渡る際、街路樹が視界を遮るため危険

- 対策内容  
街路樹の手入れ及び横断時の待機位置を示す路面標示の追加
- 実施状況  
検討中

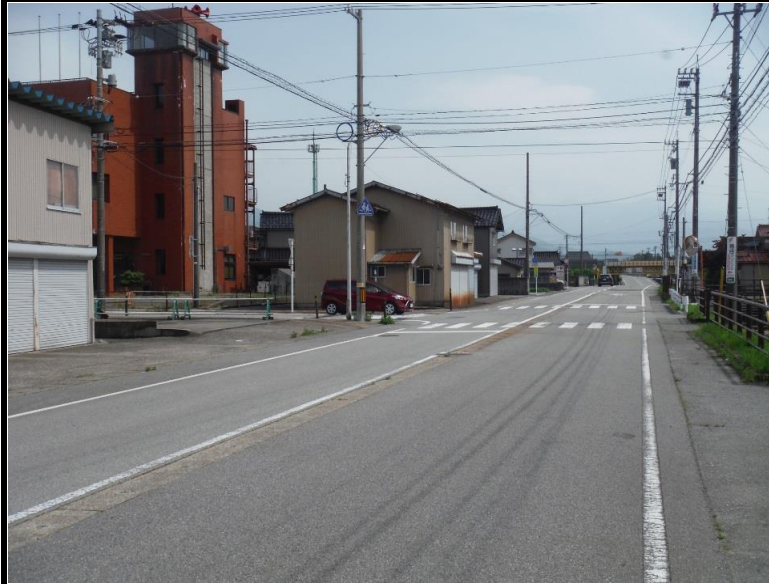
【番号】さ5-2 【箇所】東草野地内【路線】県道大家庄東草野線 【対策】検討中 【対策機関】富山県

- ・交通量が多く、路肩の歩行が危険

歩行スペースの確保など安全な移動への改善

検討中

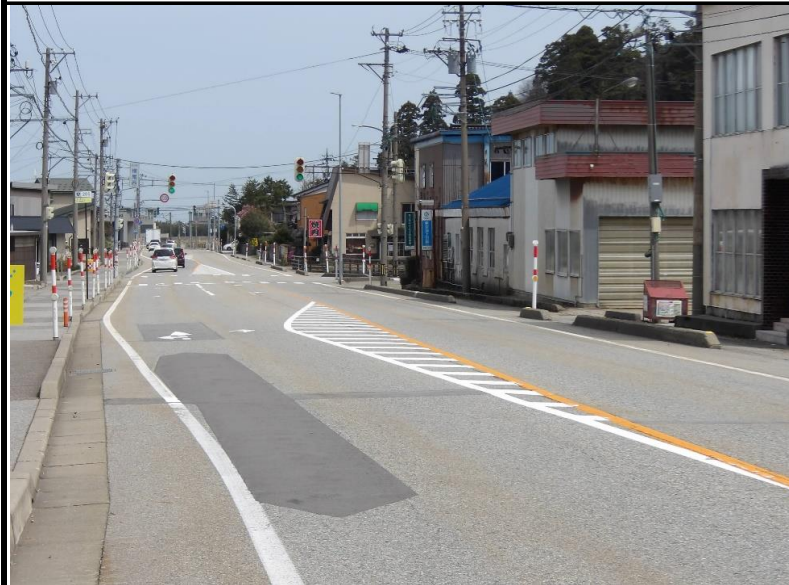
【番号】さ5-3 【箇所】国道8号横尾西交差点 【路線】国道8号、県道田中横尾線 【対策】検討中 【対策機関】国

- ・国道を東進する大型車両と、県道を同交差点で右折して国道に入り、東進するスクールバスとの衝突の危険性  
(国道の大型車両の停止が不十分で、停止線を越える)

交差点の視認性の向上

検討中（手前のゼブラ表示の補修は実施済み）

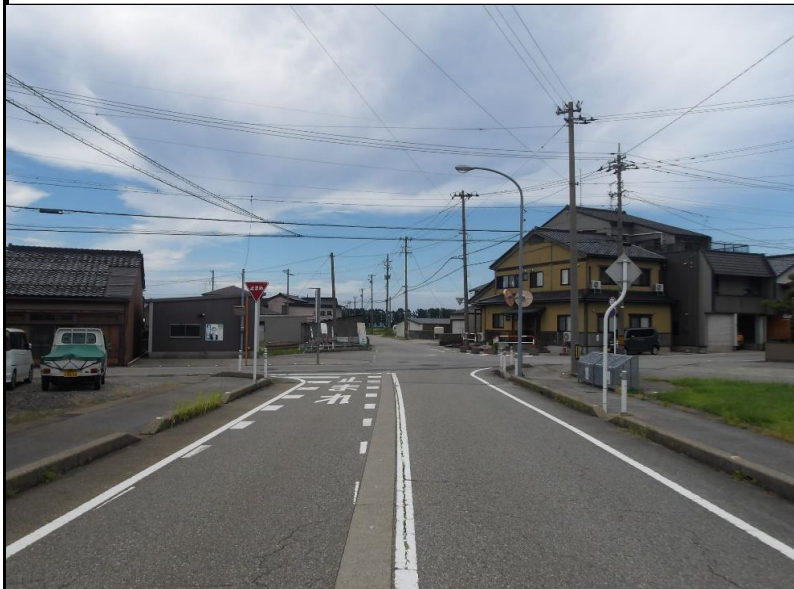
【番号】さ6-3 【箇所】宮本町交差点【路線】県道山崎泊線、町道宮本町北部線【対策】検討中 【対策機関】富山県、朝日町

- ・歩道整備が必要

- 県道一白線の補修等
- 町道一歩道整備

- 検討中
