# 朝日町通学路 要対策箇所位置図 朝日中学校区

## 朝日町通学路 要対策箇所現況写真 朝日中学校学区

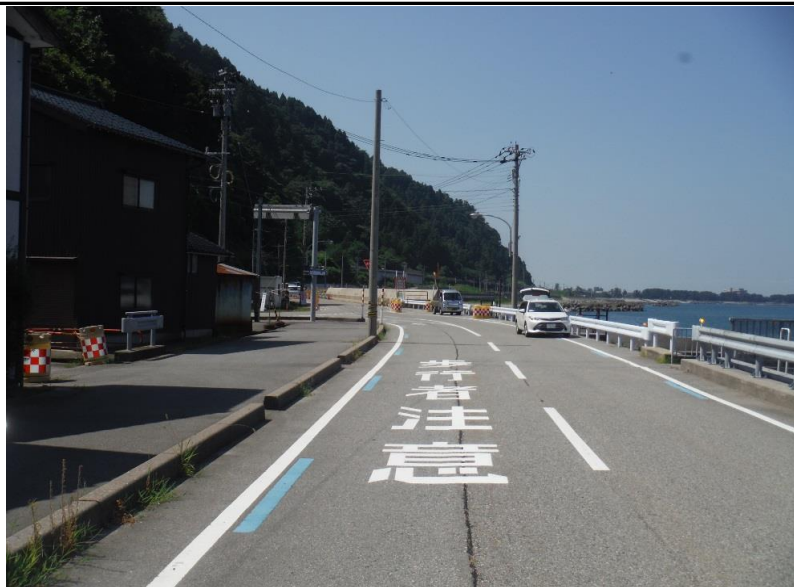
【番号】 朝28-1    【箇所】 宮崎～元屋敷地内    【路線】 県道入善朝日線    【対策】 実施中    【対策機関】 富山県

- ・歩道が無く、交通量が多いため危険である。

- 対策内容  
道路の拡幅改良・歩道の整備
- 実施状況  
実施中  
(注意喚起の路面表示を追加)

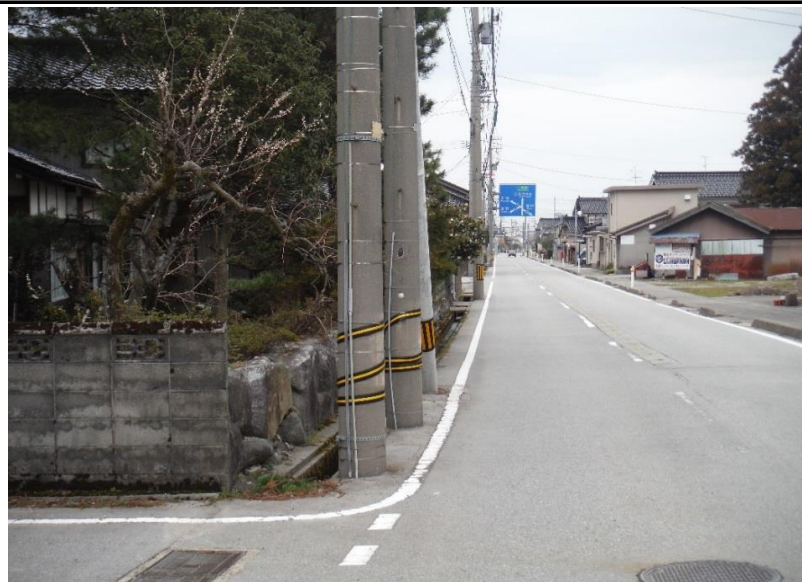
【番号】 朝29-1    【箇所】 桜町地内    【路線】 県道朝日宇奈月線    【対策】 実施済    【対策機関】 入善警察署

- ・道路の路肩が狭く、さらに電柱が設置されていることから、自転車で通学している生徒が車道を走行しており危険である。

- 対策内容  
歩道（設置済み）の通行を検討
- 実施状況  
実施済（通行可）

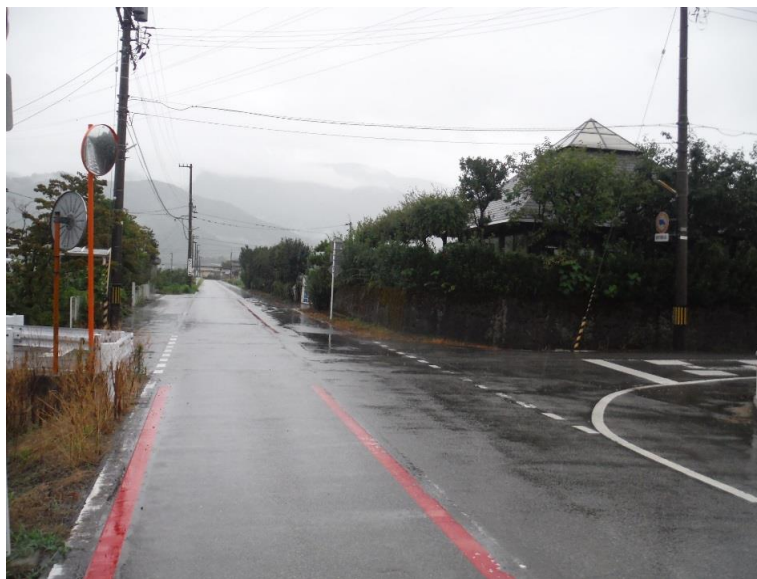
【番号】朝29-2 【箇所】井の口、不動堂地内 【路線】町道不動堂馬坂線、大家庄藤塚線 【対策】実施済 【対策機関】朝日町

- ・交差点付近の安全確認が建物等により目視がしづらく危険である。

- 対策内容  
路面表示、カーブミラーの設置を検討
- 実施状況  
実施済

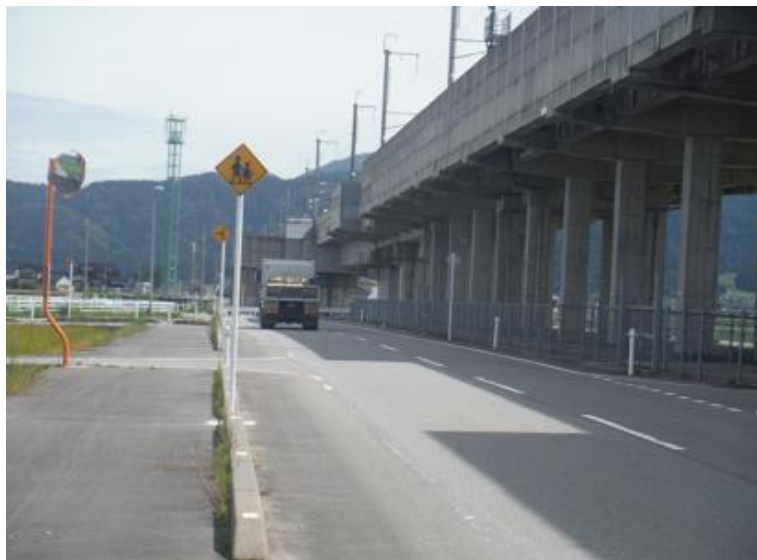
【番号】朝29-3 【箇所】下山新～柳田地内 【路線】町道大家庄南保 【対策】実施済 【対策機関】朝日町

- ・交通量が多いため危険である。

- 対策内容  
通学路標識の設置
- 実施状況  
実施済

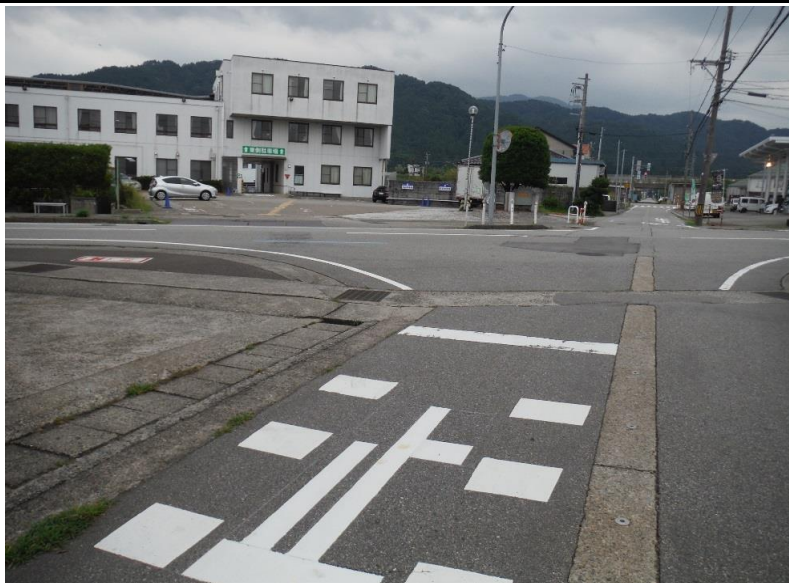
【番号】朝30-1 【箇所】道下地内 【路線】町道平柳越線、同 泊桜町線 【対策】実施済 【対策機関】朝日町/入善警察署

- ・交差点付近の安全確認が困難である  
(交差点での自転車と車の接触の危険)

- 対策内容  
泊桜町線の歩道に注意喚起の焼付けシートの設置  
「止まれ」表示の補修

- 実施状況  
実施済

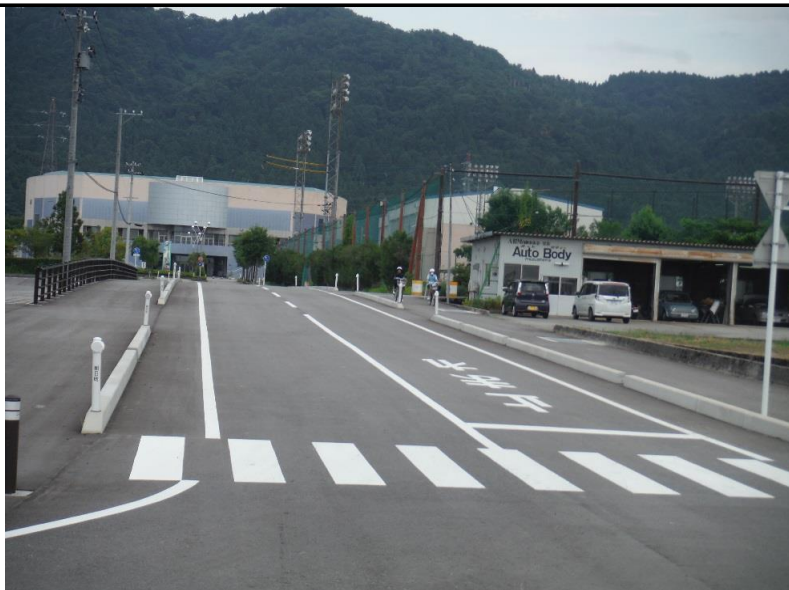
【番号】朝30-2 【箇所】南保町地内 【路線】町道文化体育センター線 【対策】実施済 【対策機関】朝日町

- ・道路幅員が狭く危険

- 対策内容  
道路拡幅改良

- 実施状況  
実施済

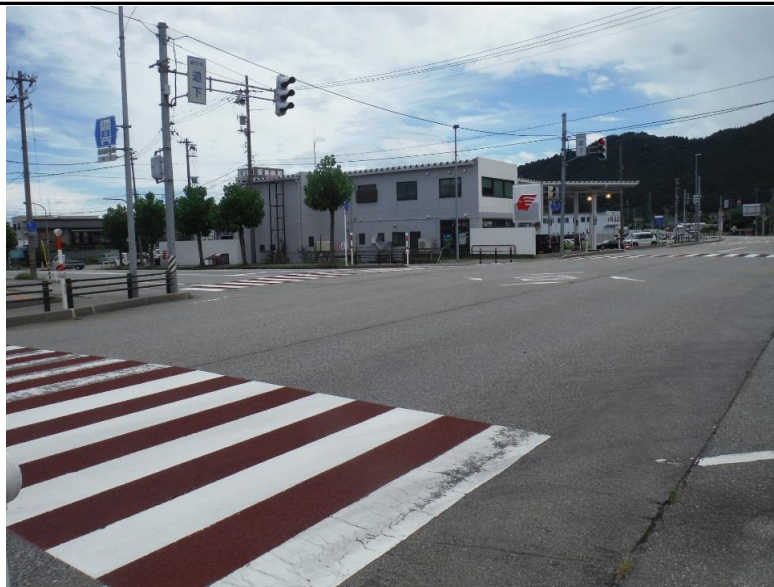
【番号】 朝1-1 【箇所】 道下地内 【路線】 国道8号、町道泊桜町線 【対策】 実施済 【対策機関】 国

- ・信号交差点の安全確保が必要（信号待ち時など）

防護柵等の設置/横断歩道のカラー化による視認性の向上

実施済

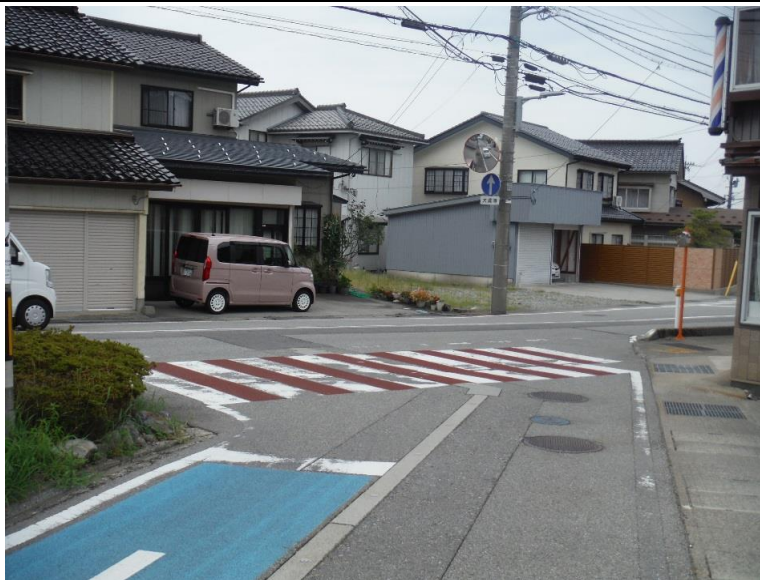
【番号】 朝1-2 【箇所】 桜町地内 【路線】 県道朝日宇奈月線、同 山崎草野線 【対策】 実施済 【対策機関】 富山県

- ・斜め左から来る車と歩道上の歩行者、自転車との衝突が懸念され危険

「止まれ」などの路面標示にて注意喚起

実施済

（小カーブミラーの路肩への追加設置）

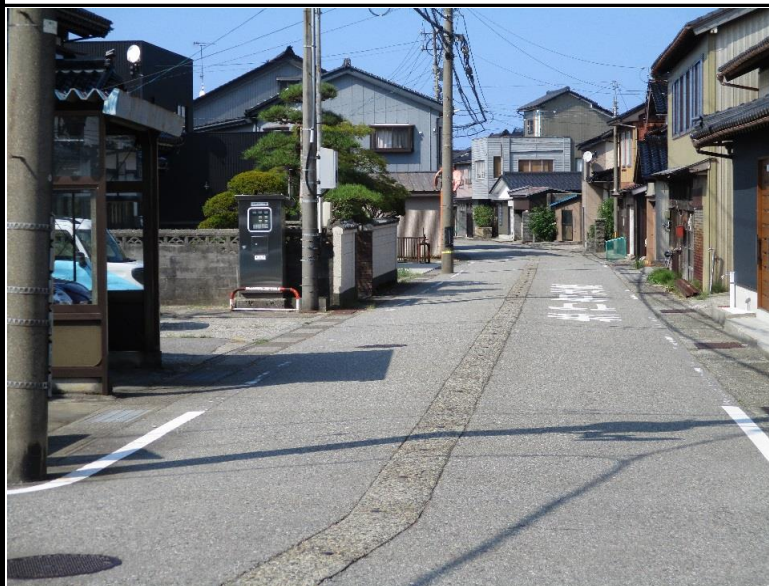
【番号】 朝3-1 【箇所】 平柳地内 【路線】 県道泊停車場線、町道平柳越線 【対策】 実施済 【対策機関】 富山県、朝日町

- ・見通しが悪く生徒と車の接触の危険

外側線の補修と路面表示の追加

実施済

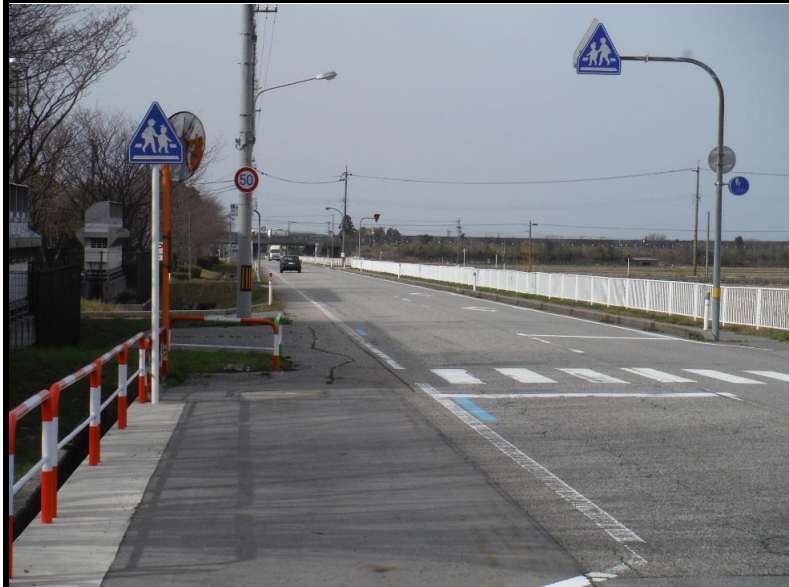
【番号】 朝1-3 【箇所】 南保地内 【路線】 町道山崎南保線, 越中学校線 【対策】 実施済 【対策機関】 朝日町

- ・路肩が狭く既存構造物（電柱等）もあるため生徒の駐輪場への移動が危険

路肩拡幅整備及び既存構造物の移動

路肩拡幅はR2に実施済/標識の支柱移動はR4に実施済

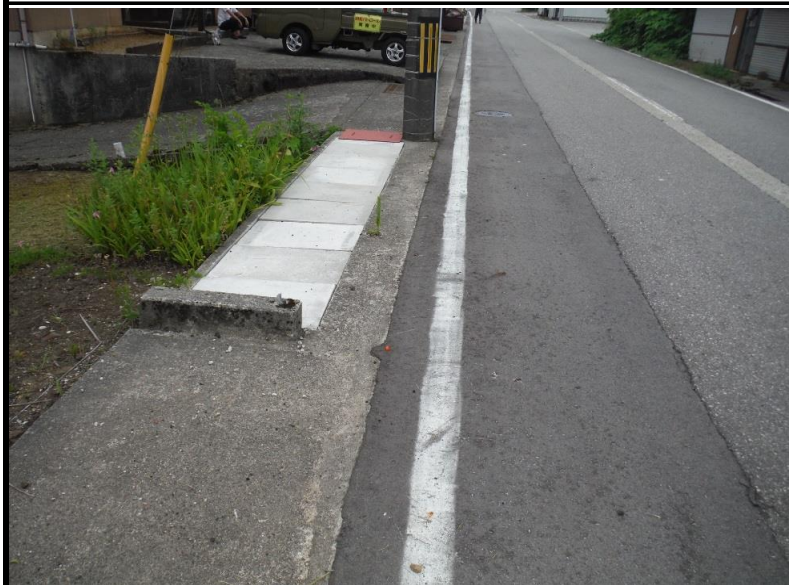
- ・生徒の水路への転落の危険

蓋の設置

実施済

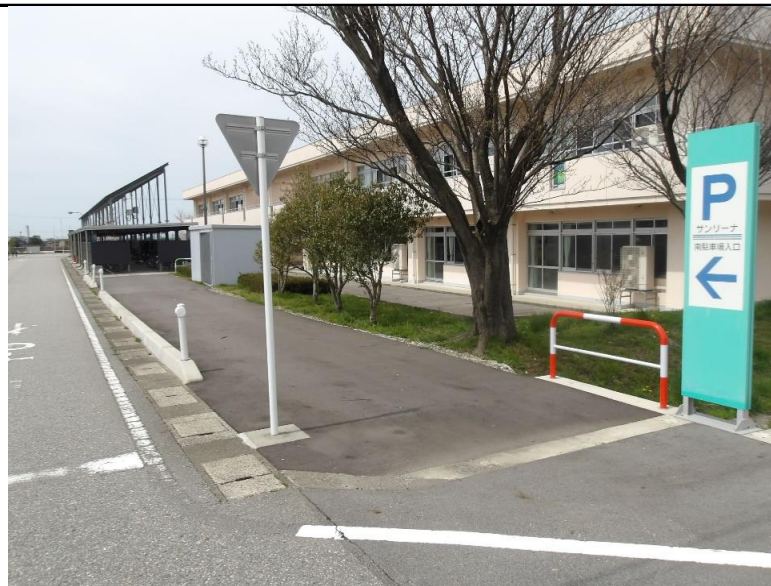
【番号】 朝4-1 【箇所】 南保地内 【路線】 越中学校線 【対策】 実施済 【対策機関】 朝日町

- ・駐輪場への移動時に対向車があり危険

- 対策内容  
移動路の設置
- 実施状況  
令和5年度実施済み

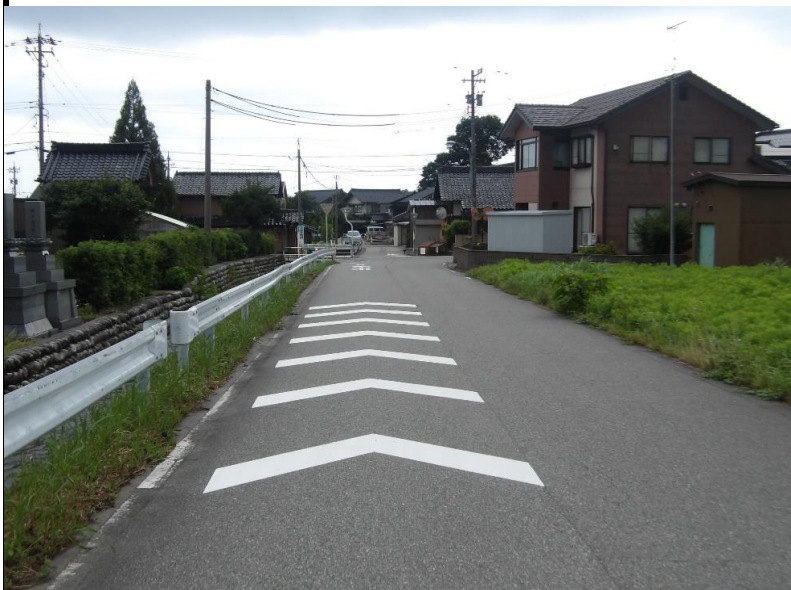
【番号】 朝4-2 【箇所】 平柳地内 【路線】 町道平柳月山線、平柳栄町線 【対策】 実施済み 【対策機関】 入善警察、朝日町

- ・見通しが悪く危険

- 対策内容  
路面表示の補修/注意喚起の路面表示の追加
- 実施状況  
実施済み
