# 朝日町通学路 要対策箇所位置図 朝日中学校区

## 朝日町通学路 要対策箇所現況写真 朝日中学校学区

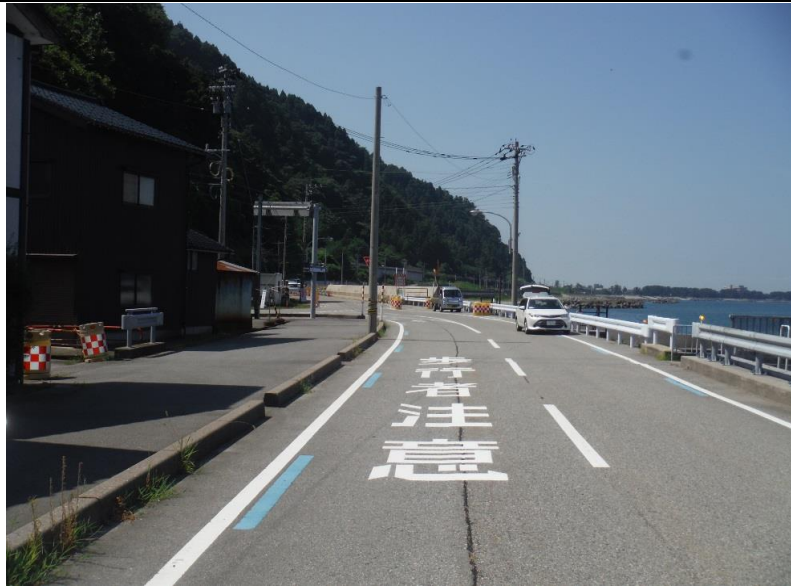
【番号】朝28-1   【箇所】宮崎～元屋敷地内   【路線】県道入善朝日線   【対策】実施中   【対策機関】富山県

- ・歩道が無く、交通量が多いため危険である。

- 対策内容  
道路の拡幅改良・歩道の整備
- 実施状況  
実施中  
(注意喚起の路面表示を追加)

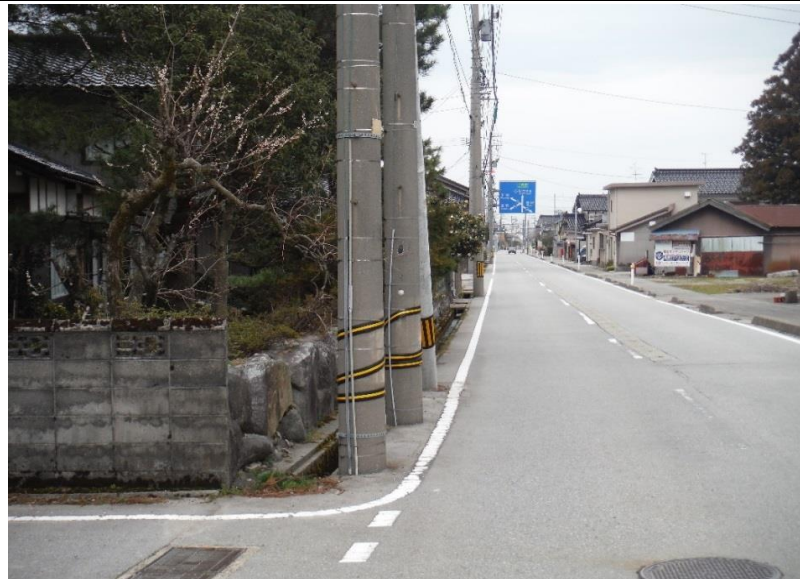
【番号】朝29-1   【箇所】桜町地内   【路線】県道朝日宇奈月線   【対策】実施済   【対策機関】入善警察署

- ・道路の路肩が狭く、さらに電柱が設置されていることから、自転車で通学している生徒が車道を走行しており危険である。

- 対策内容  
歩道（設置済み）の通行を検討
- 実施状況  
実施済（通行可）

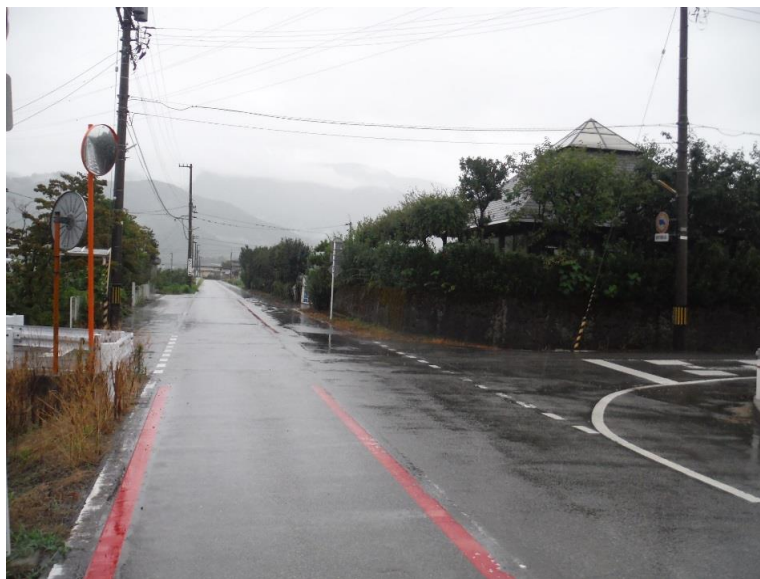
【番号】朝29-2 【箇所】井の口、不動堂地内 【路線】町道不動堂馬坂線、大家庄藤塚線 【対策】実施済 【対策機関】朝日町

- ・交差点付近の安全確認が建物等により目視がしづらく危険である。

- 対策内容  
路面表示、カーブミラーの設置を検討
- 実施状況  
実施済

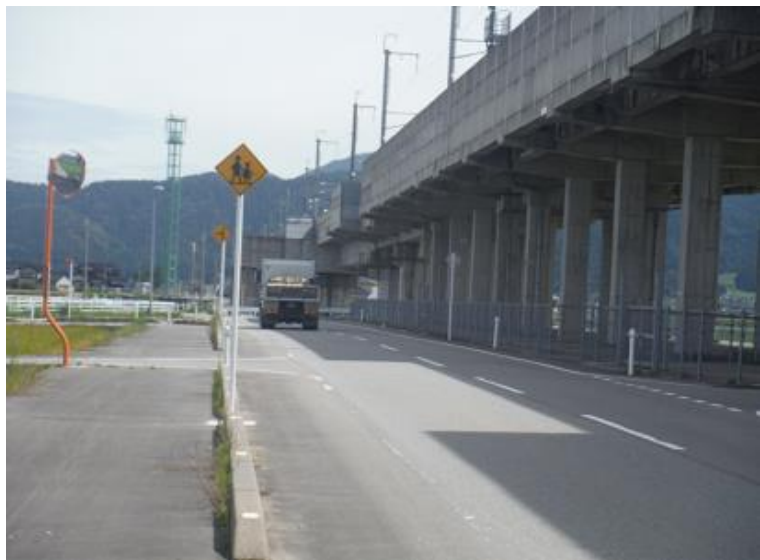
【番号】朝29-3 【箇所】下山新～柳田地内 【路線】町道大家庄南保 【対策】実施済 【対策機関】朝日町

- ・交通量が多いため危険である。

- 対策内容  
通学路標識の設置
- 実施状況  
実施済

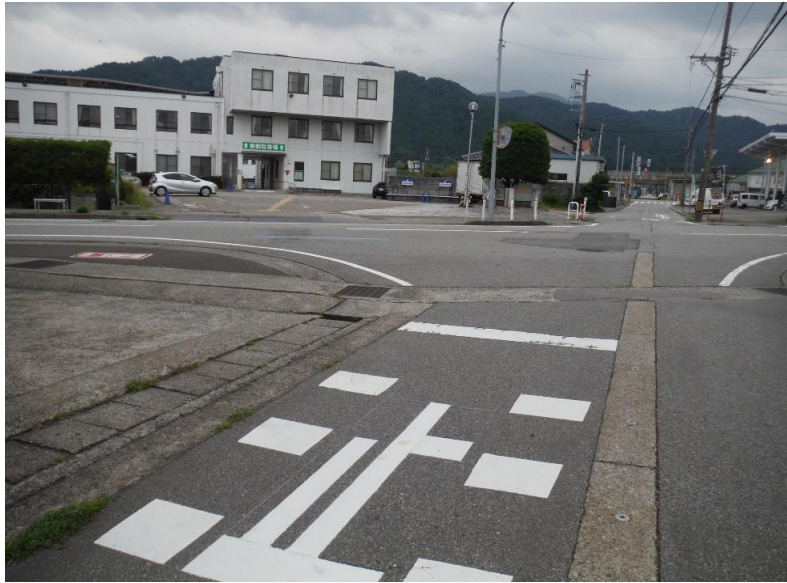
【番号】朝30-1 【箇所】道下地内 【路線】町道平柳越線、同 泊桜町線 【対策】実施済 【対策機関】朝日町/入善警察署

- ・交差点付近の安全確認が困難である  
(交差点での自転車と車の接触の危険)

- 対策内容  
泊桜町線の歩道に注意喚起の焼付けシートの設置  
「止まれ」表示の補修
- 実施状況  
実施済

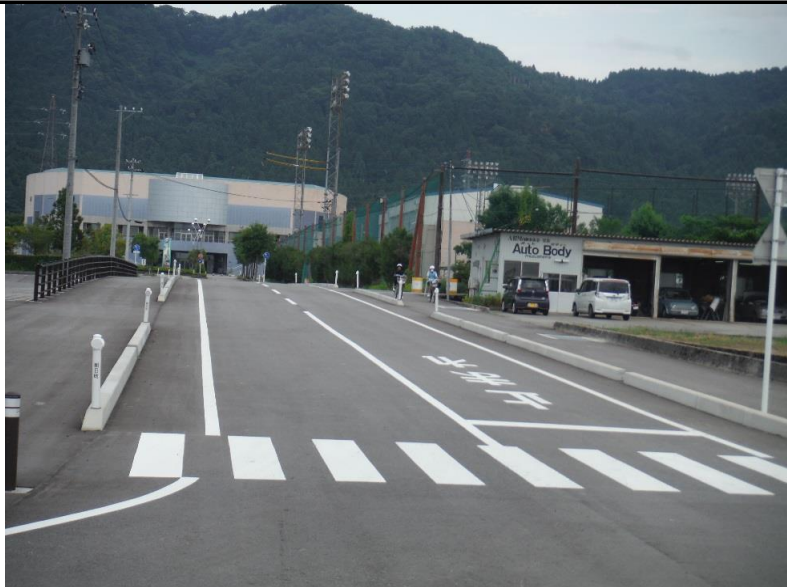
【番号】朝30-2 【箇所】南保町地内 【路線】町道文化体育センター線 【対策】実施済 【対策機関】朝日町

- ・道路幅員が狭く危険

- 対策内容  
道路拡幅改良
- 実施状況  
実施済

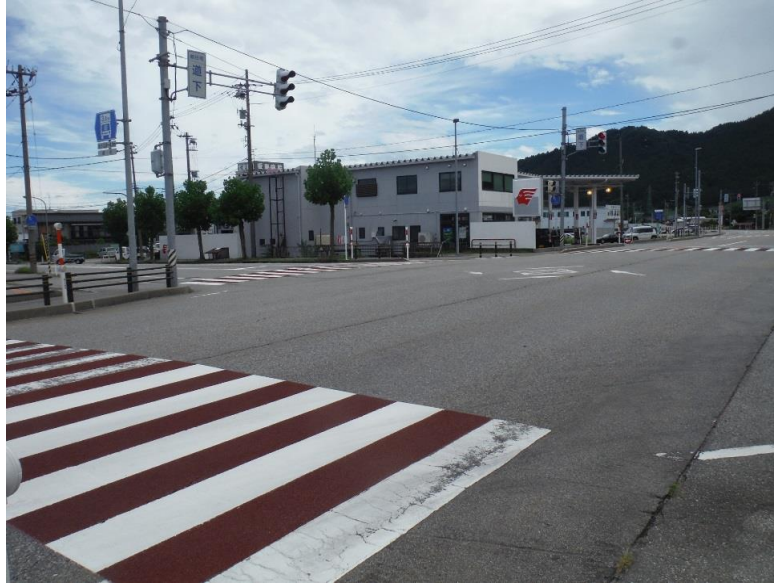
【番号】朝1-1 【箇所】道下地内 【路線】国道8号、町道泊桜町線 【対策】実施済 【対策機関】国

- ・信号交差点の安全確保が必要（信号待ち時など）

- 対策内容  
防護柵等の設置/横断歩道のカラー化による視認性の向上
- 実施状況  
実施済

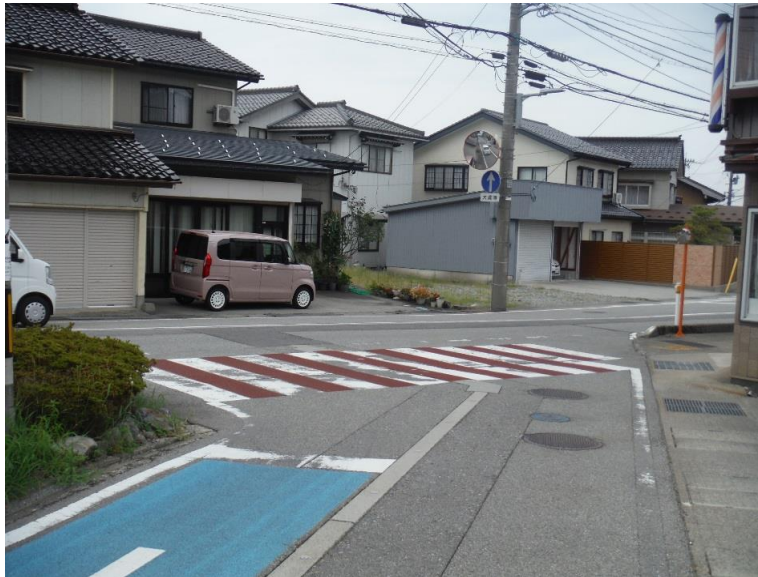
【番号】朝1-2 【箇所】桜町地内 【路線】県道朝日宇奈月線、同 山崎草野線 【対策】実施済 【対策機関】富山県

- ・斜め左から来る車と歩道上の歩行者、自転車との衝突が懸念され危険

- 対策内容  
「止まれ」などの路面標示にて注意喚起
- 実施状況  
実施済  
(小カーブミラーの路肩への追加設置)

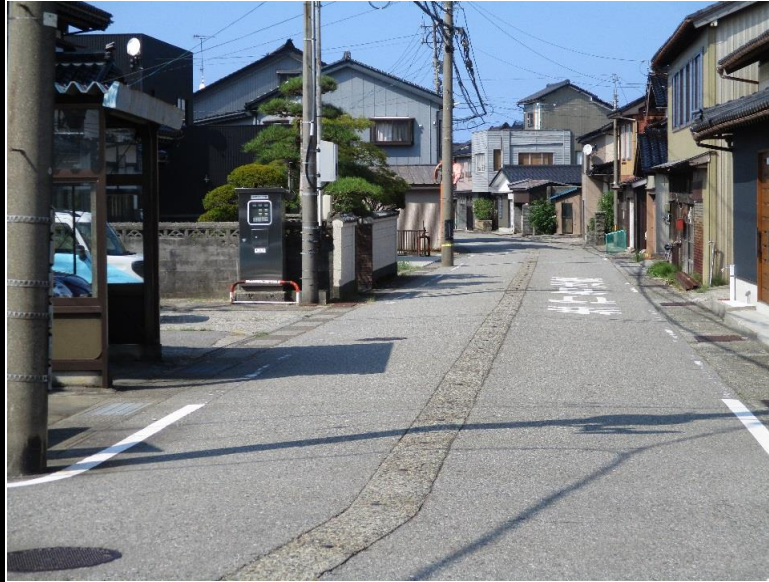
【番号】 朝3-1 【箇所】 平柳地内 【路線】 県道泊停車場線、町道平柳越線 【対策】 実施済 【対策機関】 富山県、朝日町

- ・見通しが悪く生徒と車の接触の危険

- 対策内容  
外側線の補修と路面表示の追加
- 実施状況  
実施済

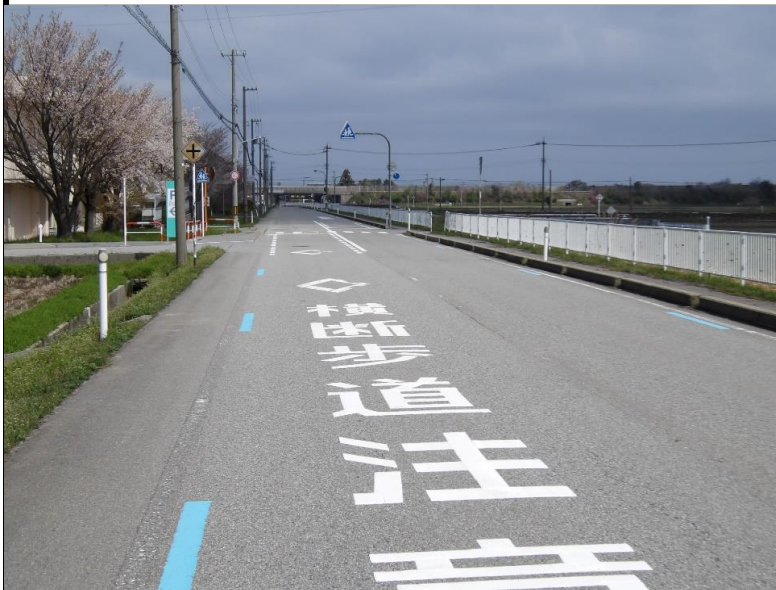
【番号】朝1-3 【箇所】南保地内 【路線】町道山崎南保線, 越中学校線 【対策】実施済 【対策機関】朝日町

- 路肩が狭く既存構造物（電柱等）もあるため生徒の駐輪場への移動が危険

- 対策内容  
路肩拡幅整備及び既存構造物の移動
- 実施状況  
路肩拡幅はR2に実施済/標識の支柱移動はR4に実施済  
横断歩道手前の路面標示「横断歩道注意」R7追加

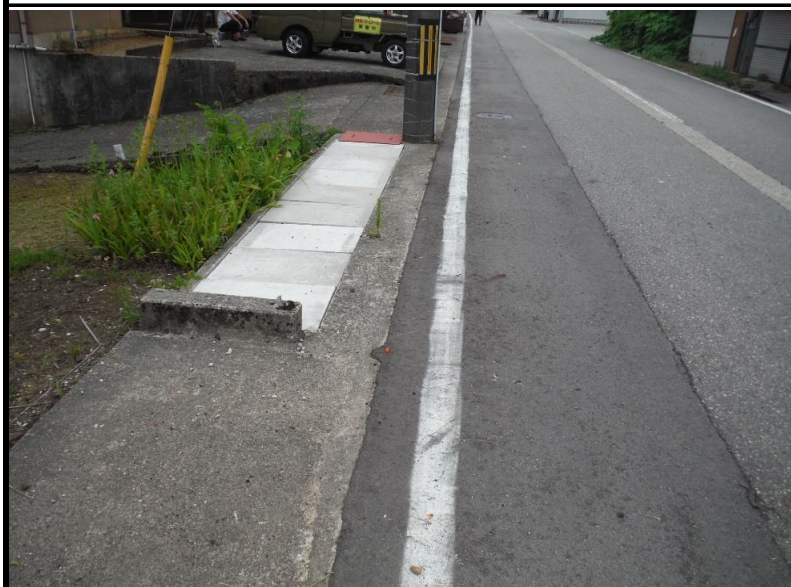
- 生徒の水路への転落の危険

- 対策内容  
蓋の設置
- 実施状況  
実施済

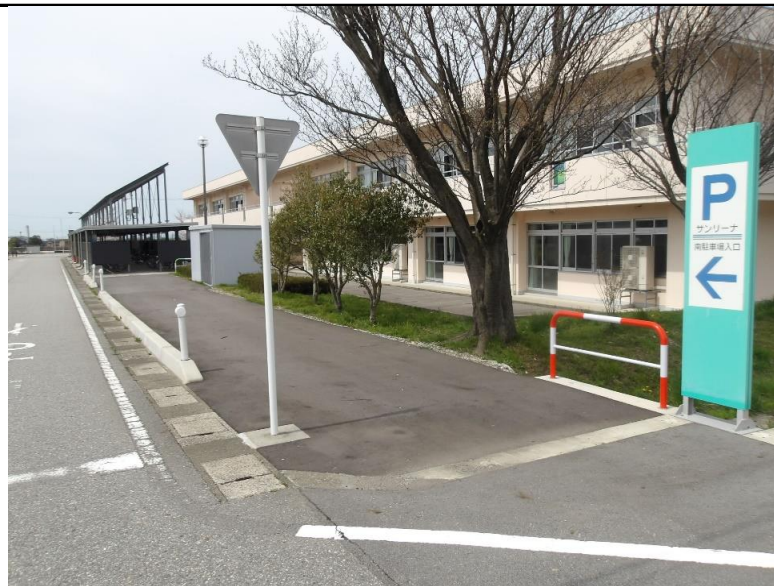
【番号】朝4-1 【箇所】南保地内 【路線】越中学校線 【対策】実施済 【対策機関】朝日町

- ・駐輪場への移動時に対向車があり危険

- 対策内容  
移動路の設置
- 実施状況  
令和5年度実施済み

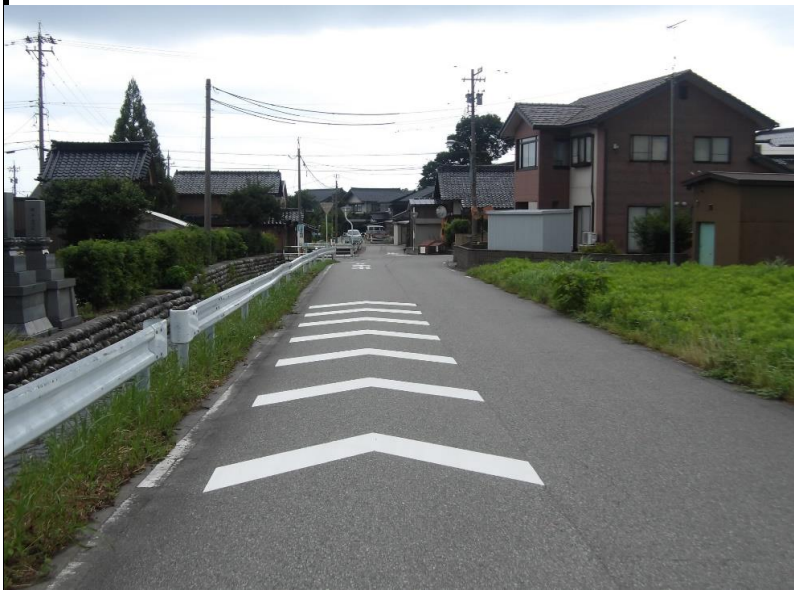
【番号】朝4-2 【箇所】平柳地内 【路線】町道平柳月山線、平柳栄町線 【対策】実施済み 【対策機関】入善警察、朝日町

- ・見通しが悪く危険

- 対策内容  
路面表示の補修/注意喚起の路面表示の追加
- 実施状況  
実施済み
