朝日町通学路 要対策箇所位置図 あさひ野小学校区

朝日町通学路 要対策箇所現況写真 あさひ野小学校区

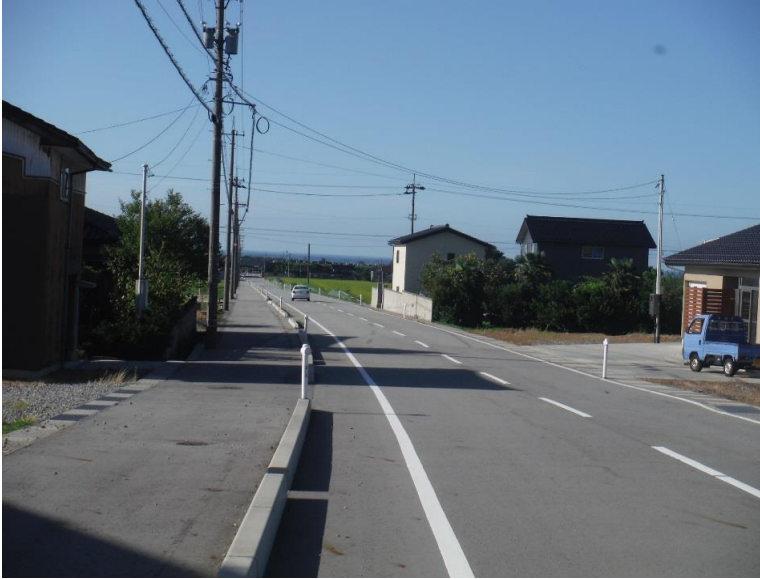
【番号】あ28-1 【箇所】金山～窪田地内 【路線】県道金山古黒部線 【対策】実施済 【対策機関】富山県

- ・歩道が無く、交通量が多いため危険である。

- 対策内容
道路の拡幅改良・歩道の整備
- 実施状況
実施済

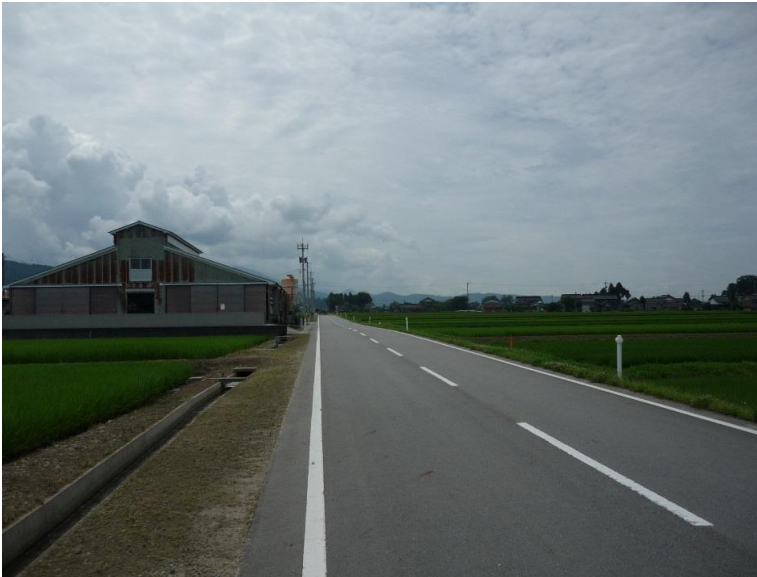
【番号】あ28-2 【箇所】殿町～細野地内 【路線】町道殿町細野線 【対策】実施済 【対策機関】朝日町

- ・歩道が無く危険である。

- 対策内容
道路の拡幅改良
- 実施状況
実施済

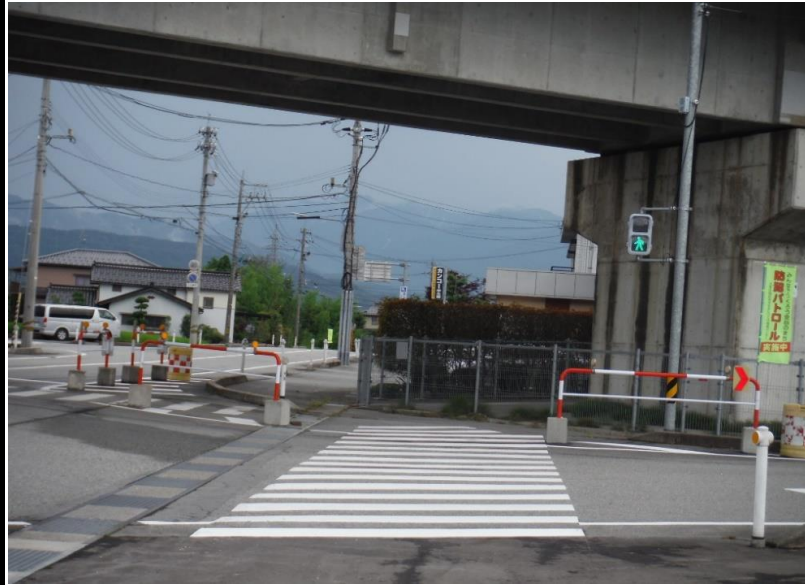
【番号】あ29-1 【箇所】柳田地内 【路線】県道朝日宇奈月線、町道天家庄南保線 【対策】実施済 【対策機関】入善警察署

- ・横断歩道からの信号が確認しづらい。

- 対策内容
歩行者用信号機の設置
- 実施状況
実施済

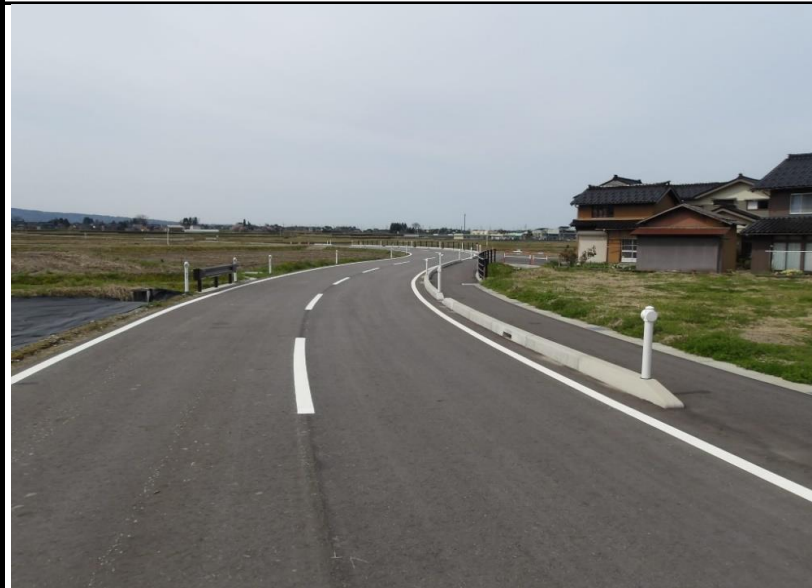
【番号】あ29-2-1/あ29-2-2 【箇所】殿町地内 【路線】町道殿町細野線 【対策】実施中 【対策機関】朝日町

- ・歩道が無く危険である。
- ・橋詰での転落の危険(R2点検時追加)。

- 対策内容
道路の拡幅改良及び安全対策
- 実施状況
実施中

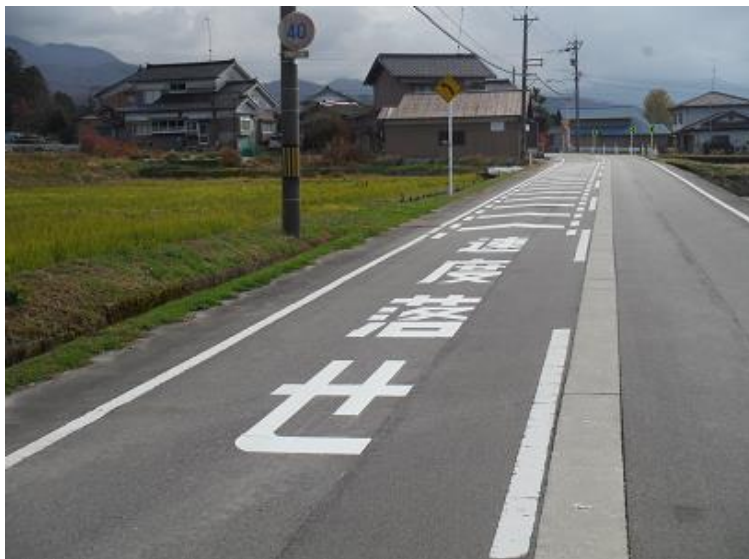
【番号】 あ30-1 【箇所】 高畠地内 【路線】 県道山崎泊線 【対策】 実施済 【対策機関】 富山県

- 交差点付近の見通しが悪く危険

- 対策内容
路面表示（イメージハンプ）の設置
- 実施状況
実施済

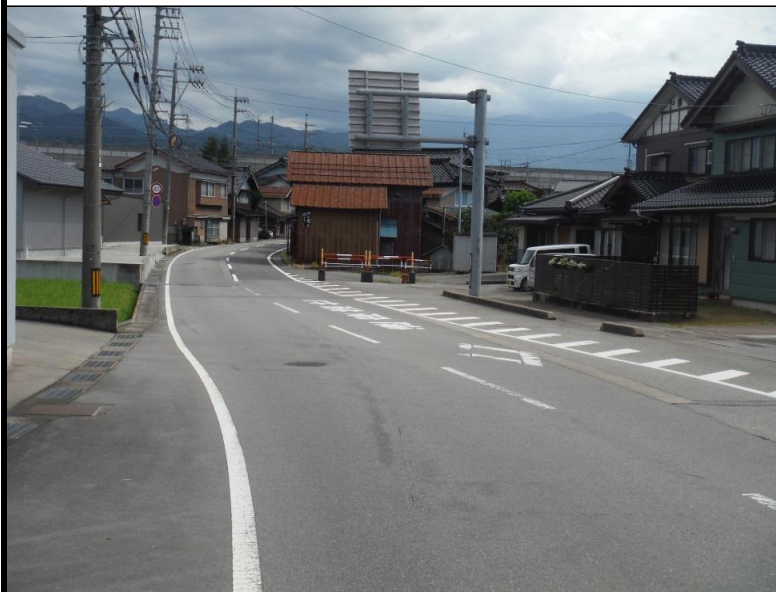
【番号】 あ1-1 【箇所】 柳田地内 【路線】 県道朝日宇奈月線 【対策】 検討中 【対策機関】 富山県

- 歩道がなく危険

- 対策内容
歩道の整備
- 実施状況
検討中
(注意喚起の路面表示を追加)

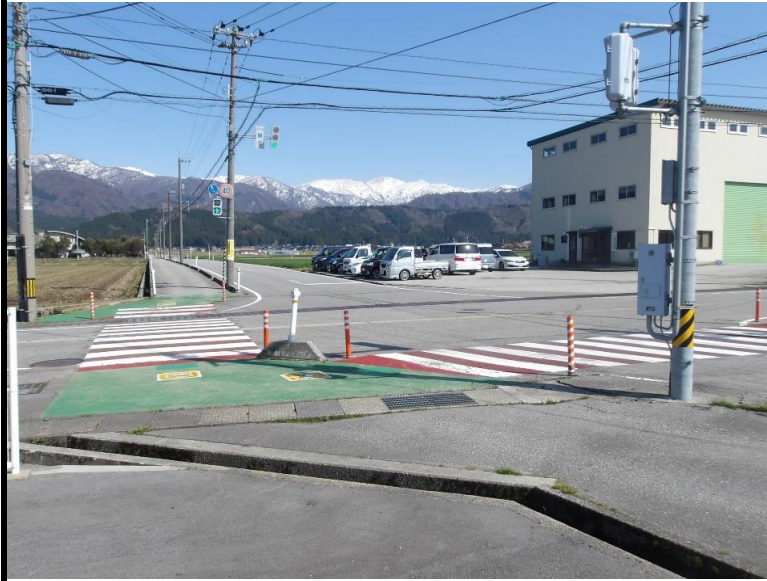
【番号】あ1-2 【箇所】横水地内 【路線】県道朝日宇奈月線,町道横水下山新線 【対策】実施済 【対策機関】富山県

- ・信号待ちの際に児童が車道寄りの位置で待つため危険

交差点の視認性向上(カラー化)及び路面表示(待機位置表示マーク)の追加と位置の見直し
車の経路を規制するポールの設置(R4追加案件)

実施済(カラー化、待機位置マーク、ポール設置)

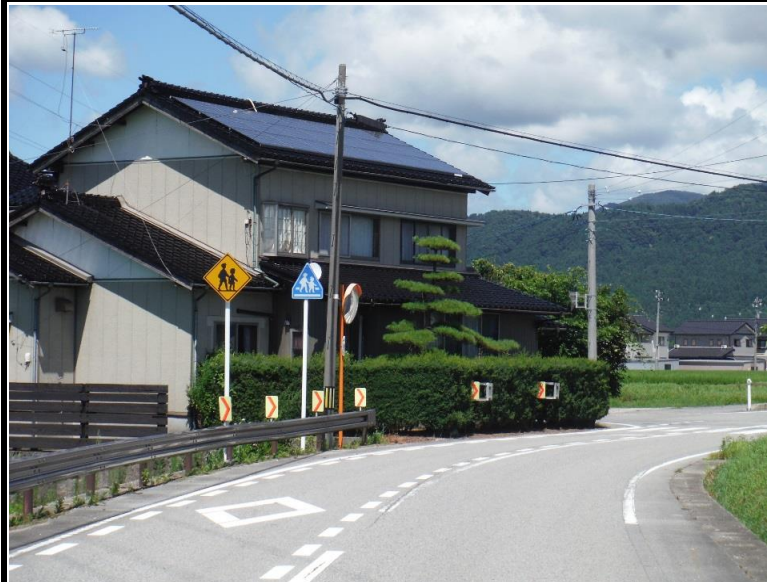
【番号】あ2-1 【箇所】高橋地内 【路線】町道横水下山新線 【対策】実施済 【対策機関】朝日町

- ・カーブの見通しが悪く徒歩通学中危険

通学路表示追加、減速表示、区画線引き直し

実施済

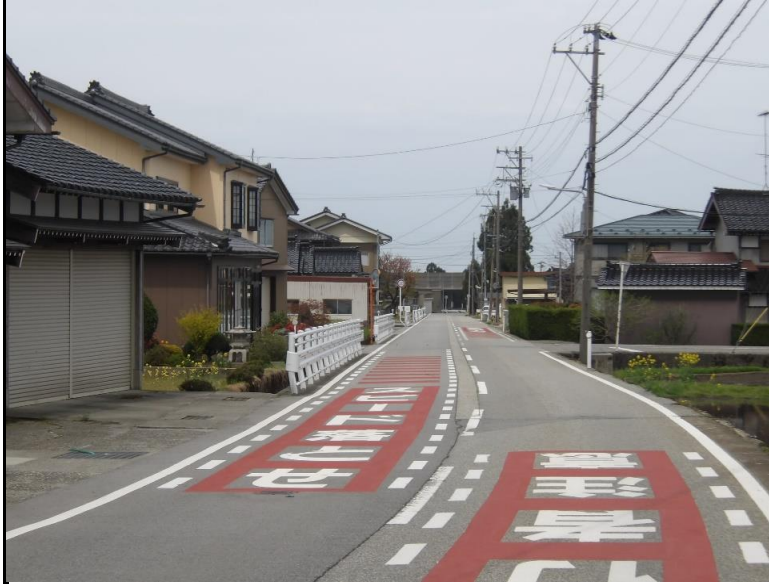
【番号】あ2-2 【箇所】下山新地内 【路線】県道舟見入善線、町道横水下山線 【対策】実施済 【対策機関】富山県

- 交差点付近の見通しが悪く危険

減速表示の設置

実施済

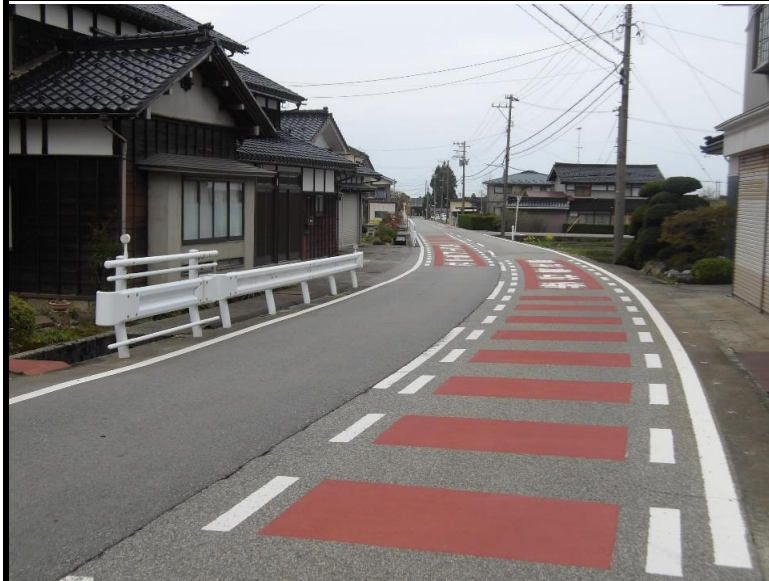
【番号】あ2-3 【箇所】下山新地内 【路線】県道舟見入膳線 【対策】実施済 【対策機関】入善警察署、富山県

- 交通量が多く徒歩通学及び横断時危険

一旦停止線の引き直し
減速表示の設置

実施済

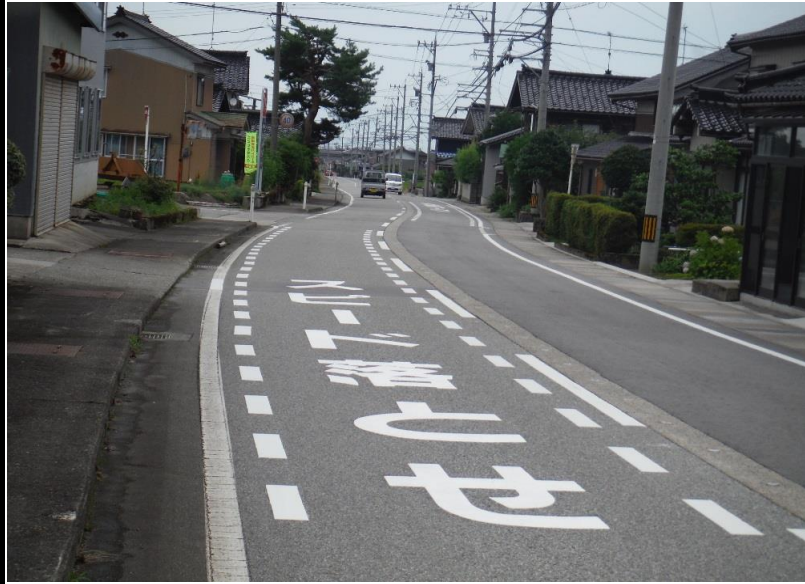
【番号】あ2-4 【箇所】藤塚地内 【路線】県道朝日宇奈月線、町道藤塚下野金山線 【対策】実施済
 【対策機関】入善警察署、富山県

【点検結果】
 ・交通量が多く徒歩通学及び横断時危険

【対策内容と実施状況】
 ○対策内容
 既設路面表示の補修
 減速表示の設置(路面表示)
 ○実施状況
 実施済

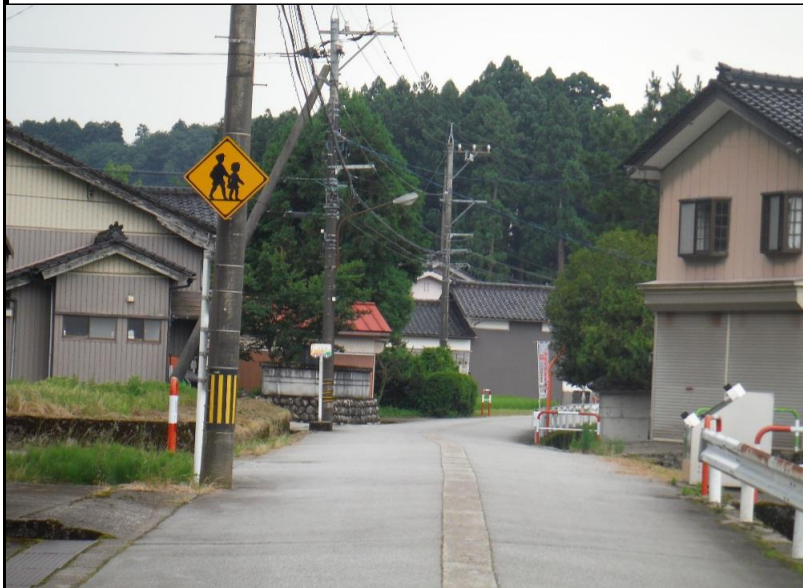
【番号】あ2-5 【箇所】小在池地内 【路線】町道越花房線 【対策】実施済 【対策機関】朝日町

【点検結果】
 ・道路幅が狭く危険

【対策内容と実施状況】
 ○対策内容
 通学路表示設置
 ○実施状況
 実施済み

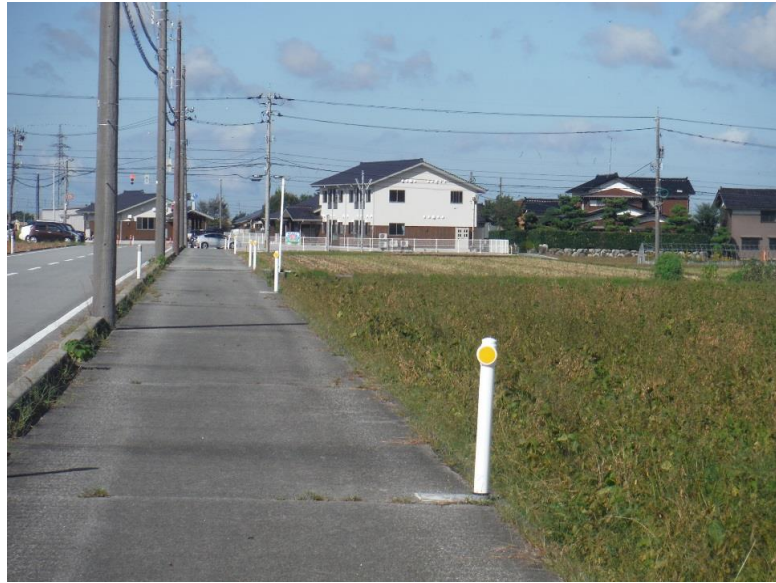
【番号】 あ3-1 【箇所】 藤塚地内 【路線】 町道辻横水線 【対策】 実施済 【対策機関】 朝日町

- ・歩道に柵などがなく、境界がわかりづらいため、隣接する圃場などへの児童の転落の危険がある

- 対策内容
境界を示す標識(デリネータ)の設置
- 実施状況
実施済

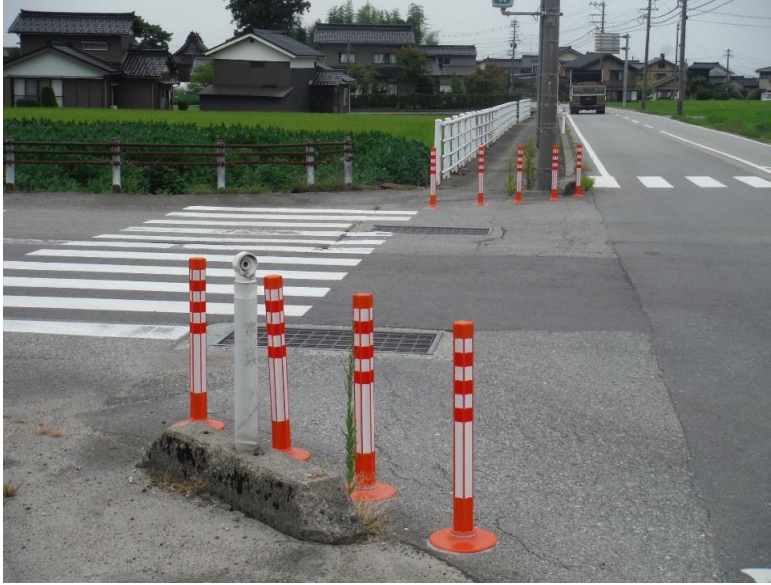
【番号】 あ2-6 【箇所】 殿町地内 【路線】 県道北羽入入善線、新川広域農道 【対策】 実施済 【対策機関】 富山県

- 信号交差点の安全確保（信号待ち時など）

- 対策内容
保護構造物の設置等
- 実施状況
実施済み（ラバーポール設置による車の通行経路の規制）

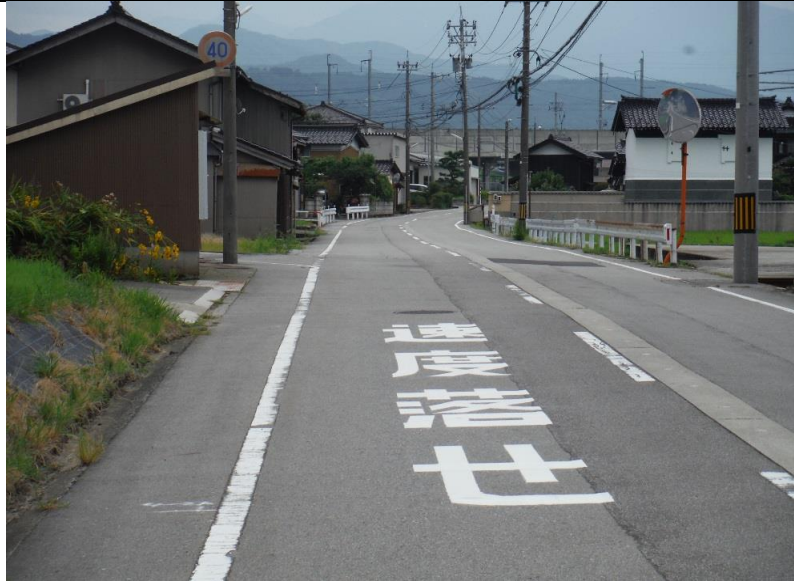
【番号】あ3-2 【箇所】竹ノ内地内 【路線】県道山崎泊線 【対策】実施済 【対策機関】富山県、入善警察

- 車の速度が出やすいため危険

- 対策内容
減速を促す路面表示等の追加及びパトロールの強化等
- 実施状況
実施済

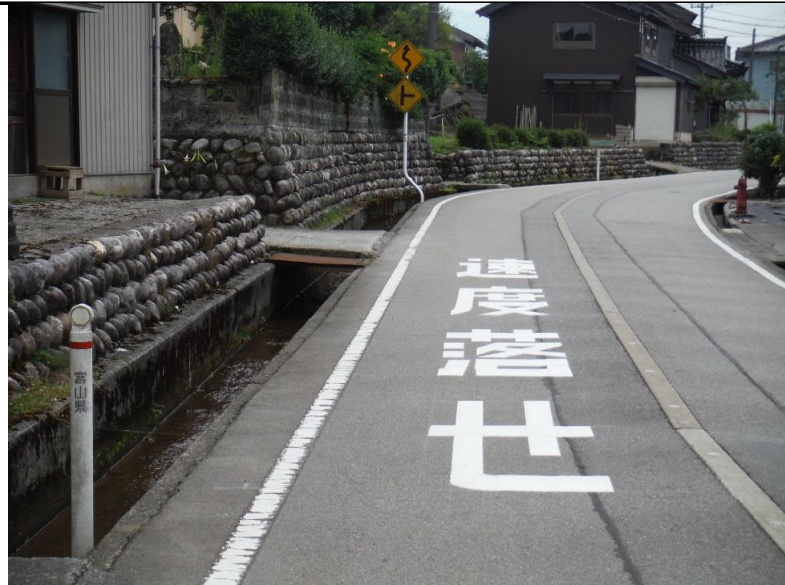
【番号】あ3-3 【箇所】南保越地内 【路線】県道山崎泊線 【対策】実施済 【対策機関】富山県、入善警察

- 見通しが悪く危険

- 対策内容
減速を促す路面表示等の追加及びパトロールの強化等
- 実施状況
実施済

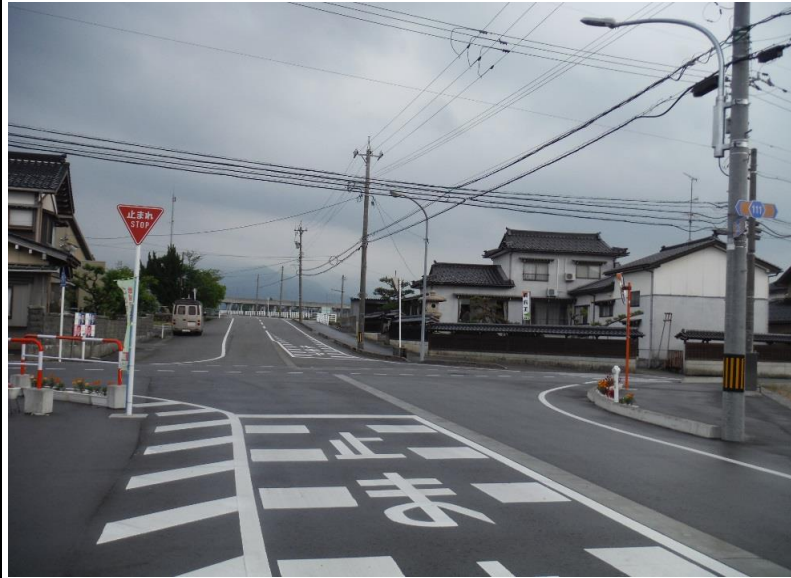
【番号】あ4-1 【箇所】金山地内 【路線】県道金山古黒部線/大家庄上飯野線 【対策】検討中 【対策機関】入善警察

- ・見通しが悪く、交通量が多い。横断歩道がない。

横断歩道の設置

検討中

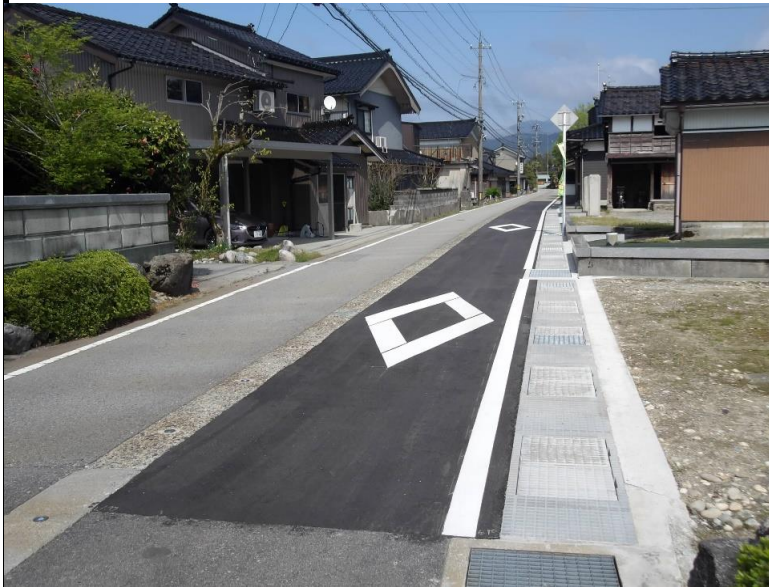
【番号】あ4-2 【箇所】金山地内 【路線】県道大家庄上飯野線 【対策】実施中 【対策機関】富山県

- ・交通量が多い。歩道がない。

側溝の蓋、路面表示

実施中

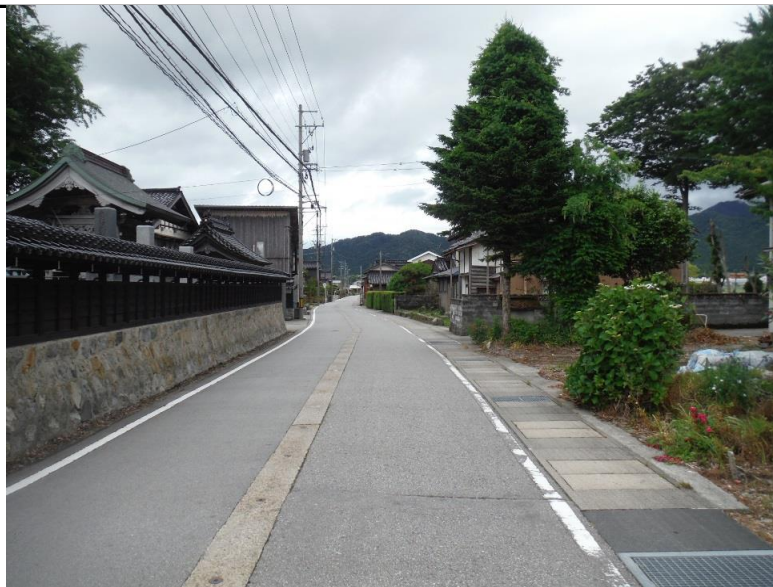
【番号】あ4-3 【箇所】大家庄地内 【路線】県道大家庄上飯野線 【対策】検討中 【対策機関】富山県

【点検結果】
 ・往通量が多い。歩道がない

【対策内容と実施状況】
 ○対策内容
 検討中（路面表示）

○実施状況
 検討中

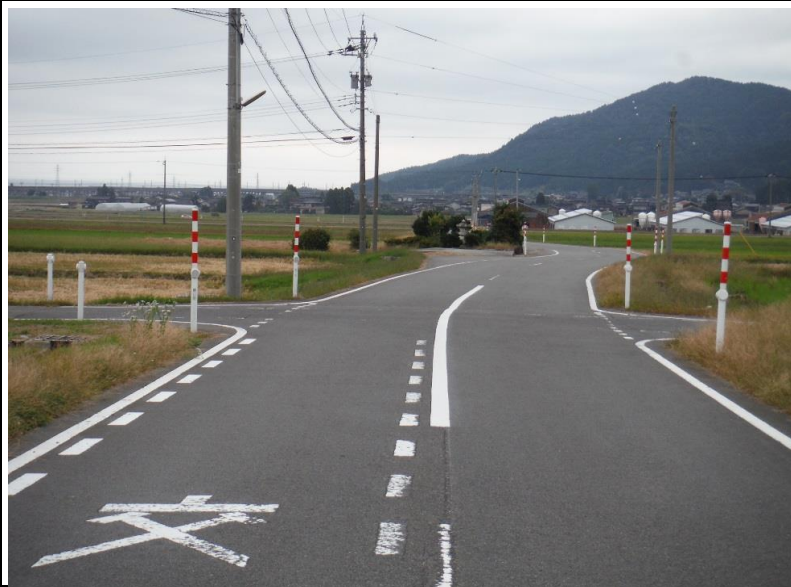
【番号】あ4-4 【箇所】細野藤塚地内 【路線】町道藤塚山王線/殿町細野線 【対策】実施済 【対策機関】朝日町

【点検結果】
 ・停止線や看板がなく、停止しない車がある

【対策内容と実施状況】
 ○対策内容
 優先道路の明確化とドット線の追加

○実施状況
 実施済

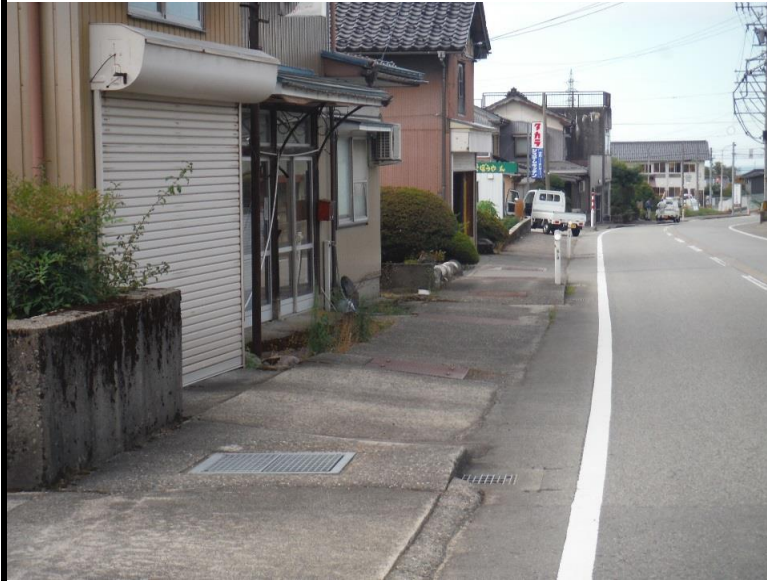
【番号】あ5-1 【箇所】横道地内 【路線】県道朝日宇奈月線 【対策】検討中 【対策機関】富山県

- ・歩道の路面の状態が悪く危険

- 対策内容
補修
- 実施状況
検討中

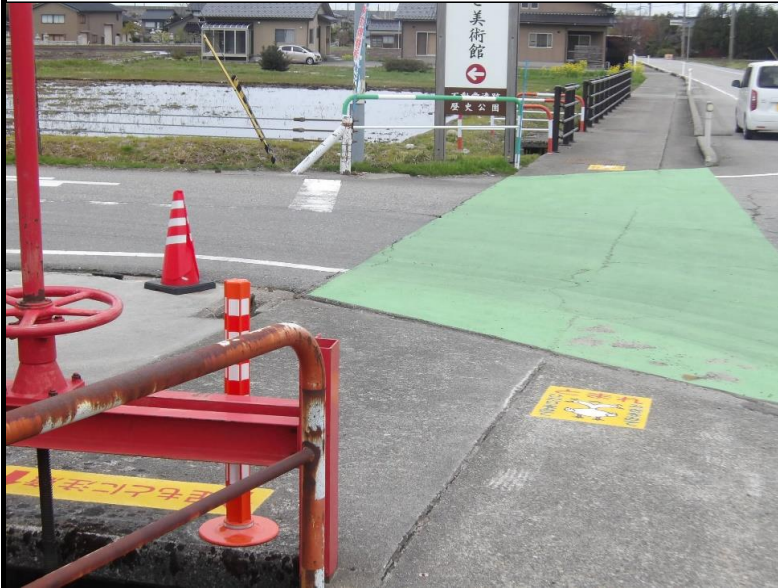
【番号】あ5-2 【箇所】不動堂地内 【路線】県道朝日宇奈月線/町道不動堂馬坂線 【対策】実施済み 【対策機関】富山県、入善警察

- ・建物があるため歩道の児童が確認しづらい

- 対策内容
歩道上に注意喚起の路面表示
一旦停止表示の補修
- 実施状況
一旦停止表示の補修/歩道上及び水門への注意喚起表示並びに着色

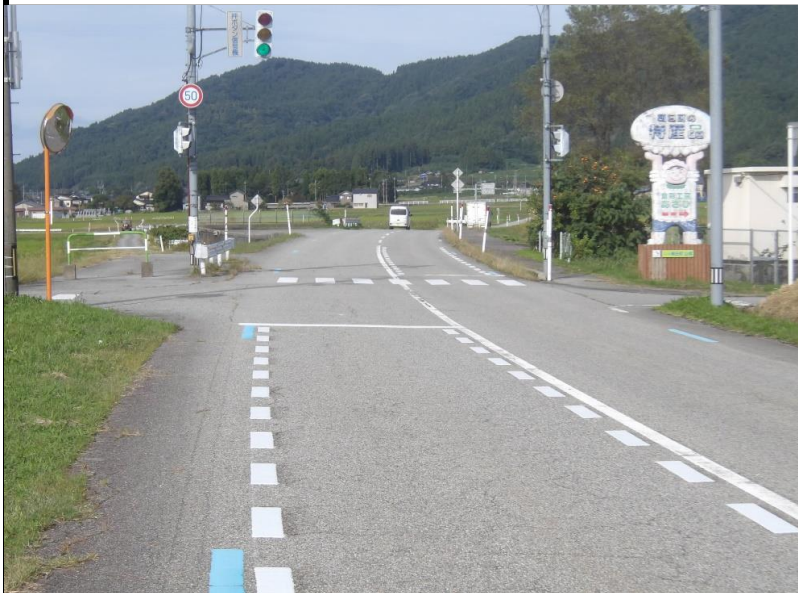
【番号】あ7-1 【箇所】山崎地内 【路線】広域農道/町道辻藤塚線 【対策】実施済 【対策機関】朝日町

- 交通量が多く、車両の信号無視があり、危険

- 対策内容
交差点の視認性の向上（ドットラインの整備）
- 実施状況
実施済
