# 朝日町通学路 要対策箇所位置図 あさひ野小学校区

## 朝日町通学路 要対策箇所現況写真 あさひ野小学校区

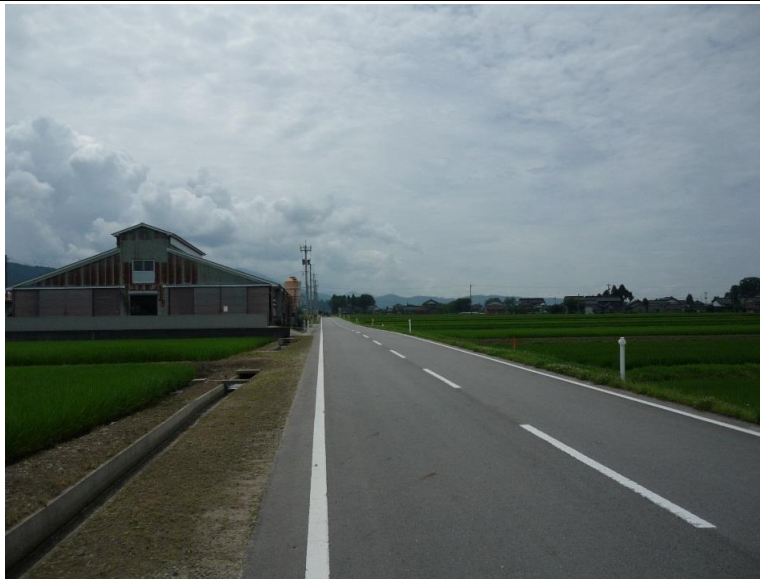
【番号】あ28-2 【箇所】殿町～細野地内 【路線】町道殿町細野線 【対策】実施済 【対策機関】朝日町

- ・歩道が無く危険である。

- 対策内容  
道路の拡幅改良
- 実施状況  
実施済

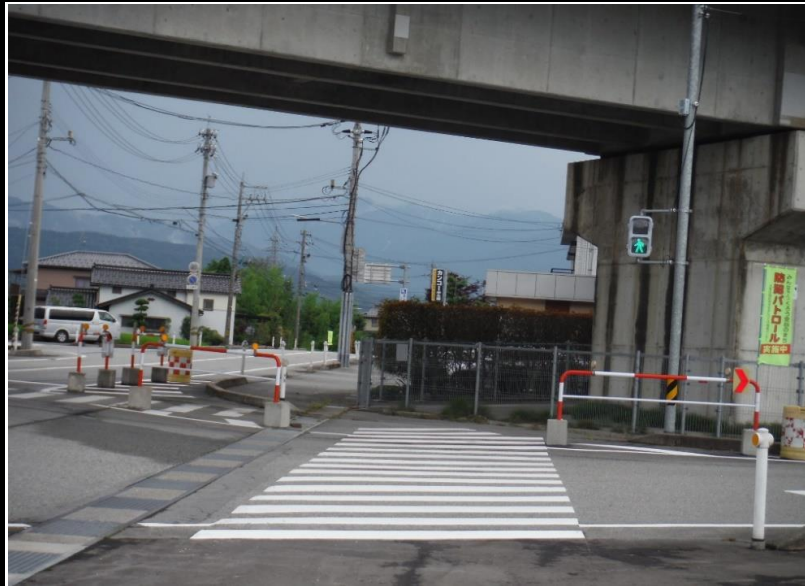
【番号】あ29-1 【箇所】柳田地内 【路線】県道朝日宇奈月線、町道大家庄南保線 【対策】実施済 【対策機関】入善警察署

- ・横断歩道からの信号が確認しづらい。

- 対策内容  
歩行者用信号機の設置
- 実施状況  
実施済

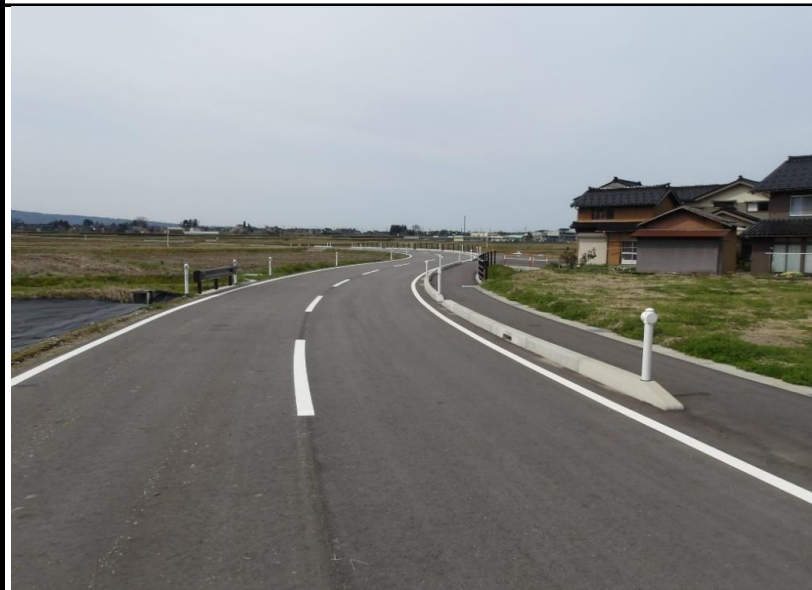
【番号】あ29-2-1/あ29-2-2 【箇所】殿町地内 【路線】町道殿町細野線 【対策】実施中 【対策機関】朝日町

- ・歩道が無く危険である。
- ・橋詰での転落の危険(R2点検時追加)。

- 対策内容  
道路の拡幅改良及び安全対策
- 実施状況  
実施中

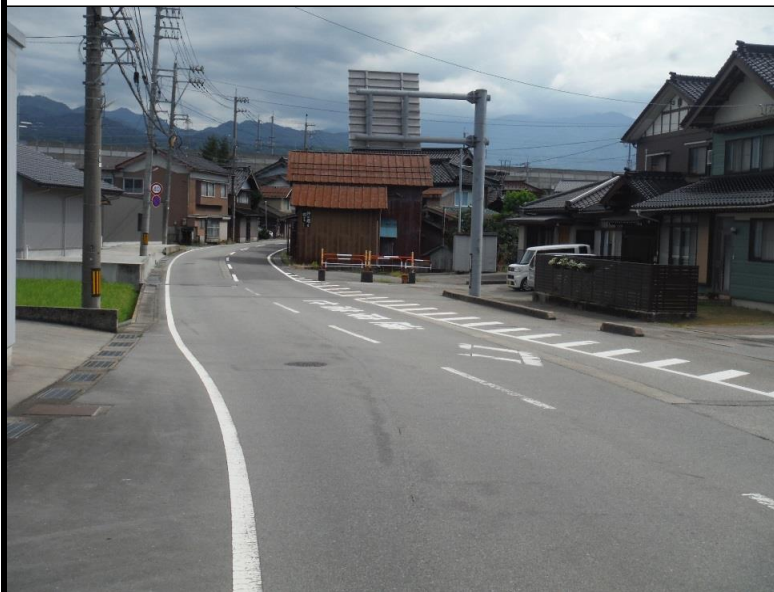
【番号】あ1-1 【箇所】柳田地内 【路線】県道朝日宇奈月線 【対策】検討中 【対策機関】富山県

- ・歩道がなく危険

- 対策内容  
歩道の整備
- 実施状況  
検討中  
(注意喚起の路面表示を追加)

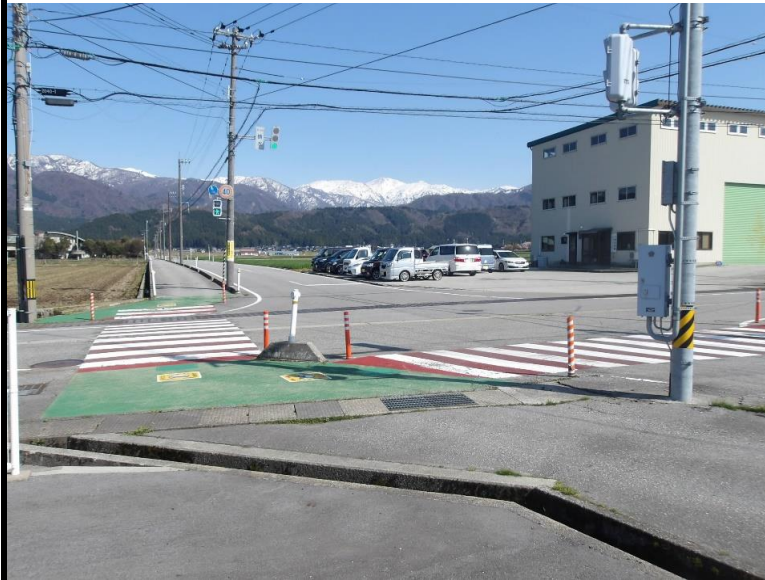
【番号】あ1-2 【箇所】横水地内 【路線】県道朝日宇奈月線,町道横水下山新線 【対策】実施済 【対策機関】富山県

- ・信号待ちの際に児童が車道寄りの位置で待つため危険

- 交差点の視認性向上(カラー化)及び路面表示(待機位置表示マーク)の追加と位置の見直し
- 車の経路を規制するボールの設置(R4追加案件)

- 実施済(カラー化、待機位置マーク、ポール設置)

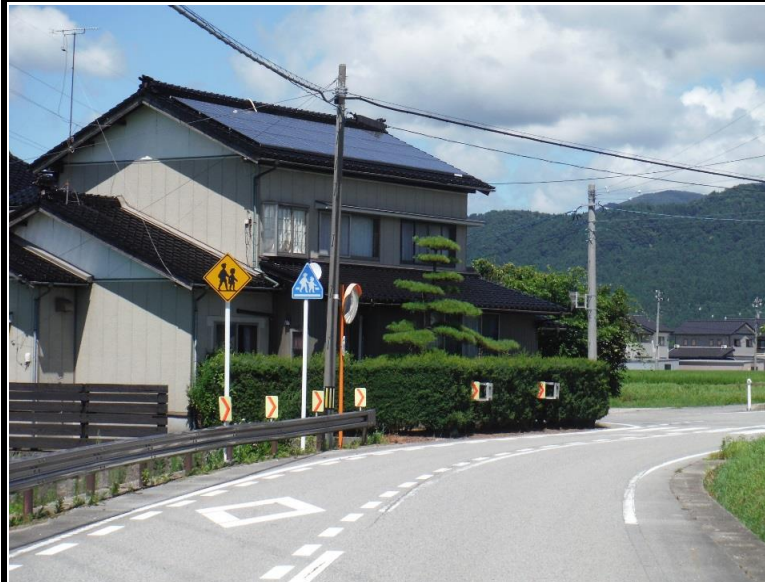
【番号】あ2-1 【箇所】高橋地内 【路線】町道横水下山新線 【対策】実施済 【対策機関】朝日町

- ・カーブの見通しが悪く徒歩通学中危険

- 通学路表示追加、減速表示、区画線引き直し

- 実施済

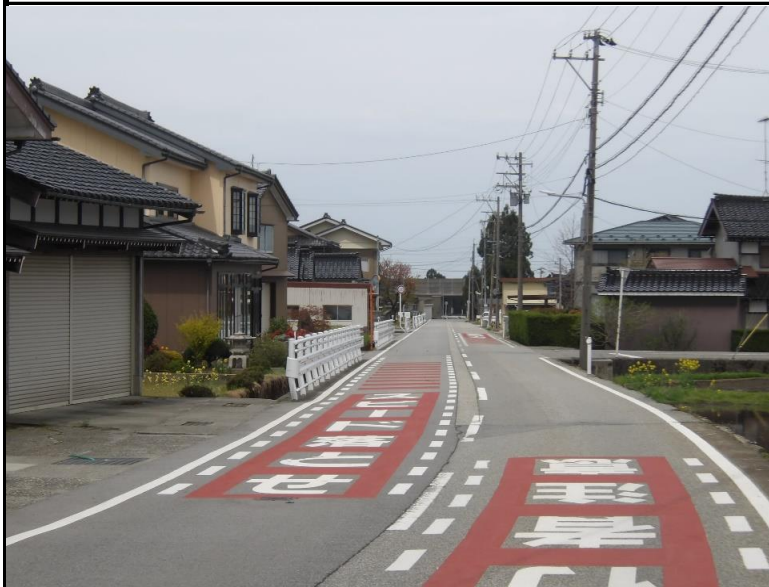
【番号】あ2-2 【箇所】下山新地内 【路線】県道舟見入善線、町道横水下山線 【対策】実施済 【対策機関】富山県

- ・交差点付近の見通しが悪く危険

減速表示の設置

実施済

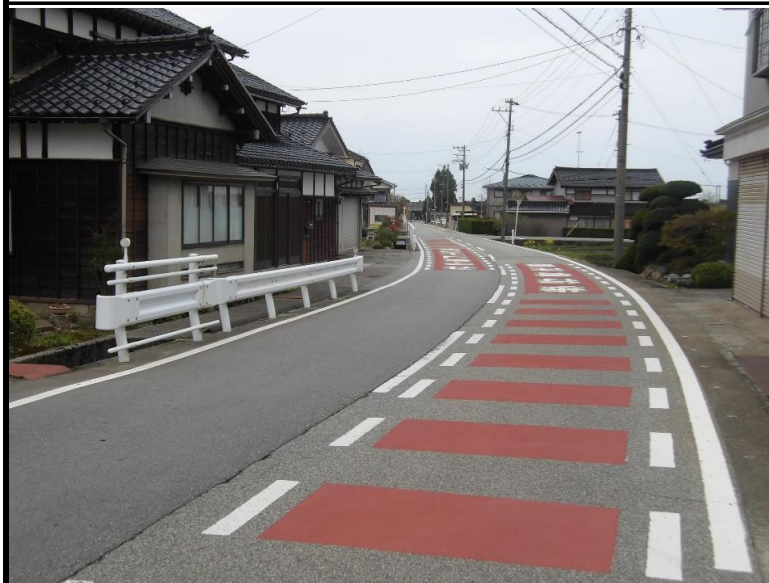
【番号】あ2-3 【箇所】下山新地内 【路線】県道舟見入膳線 【対策】実施済 【対策機関】入善警察署、富山県

- ・交通量が多く徒歩通学及び横断時危険

一旦停止線の引き直し  
減速表示の設置

実施済

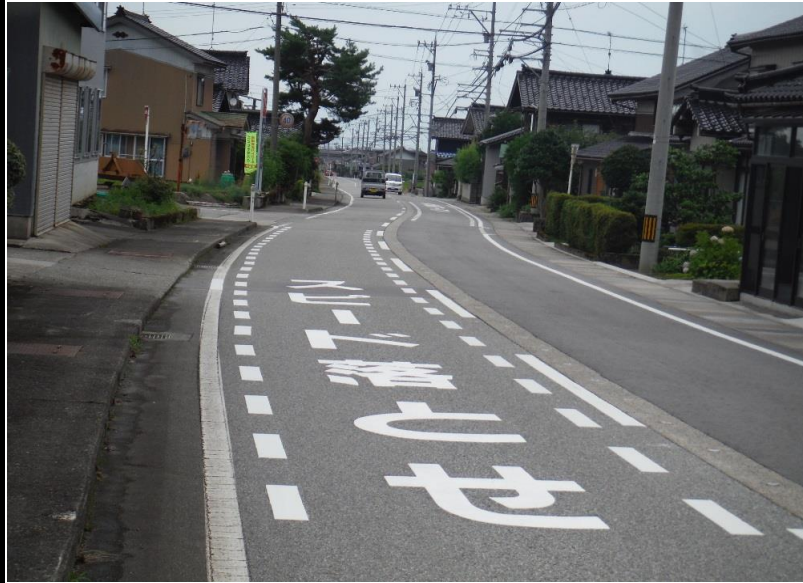
【番号】あ2-4 【箇所】藤塚地内 【路線】県道朝日宇奈月線、町道藤塚下野金山線 【対策】実施済  
 【対策機関】入善警察署、富山県

- 交通量が多く徒歩通学及び横断時危険

- 既設路面表示の補修
- 減速表示の設置(路面表示)

- 実施済

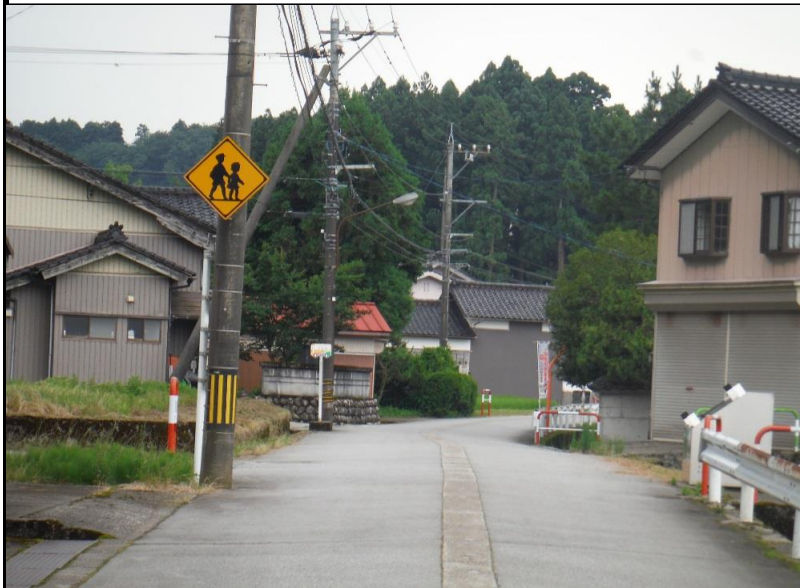
【番号】あ2-5 【箇所】小在池地内 【路線】町道越花房線 【対策】実施済 【対策機関】朝日町

- 道路幅が狭く危険

- 通学路表示設置

- 実施済み

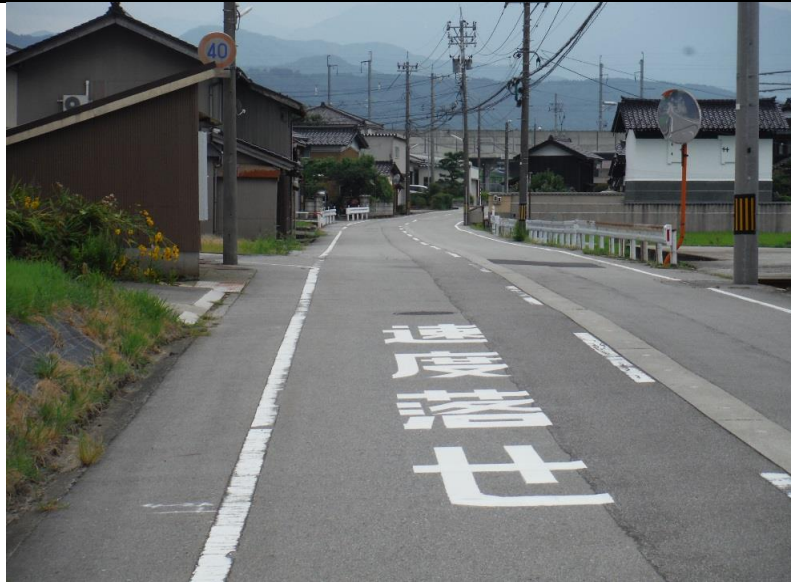
【番号】あ3-2 【箇所】竹ノ内地内 【路線】県道山崎泊線 【対策】実施済 【対策機関】富山県、入善警察

- 車の速度が出やすいため危険

減速を促す路面表示等の追加及びパトロールの強化等

実施済

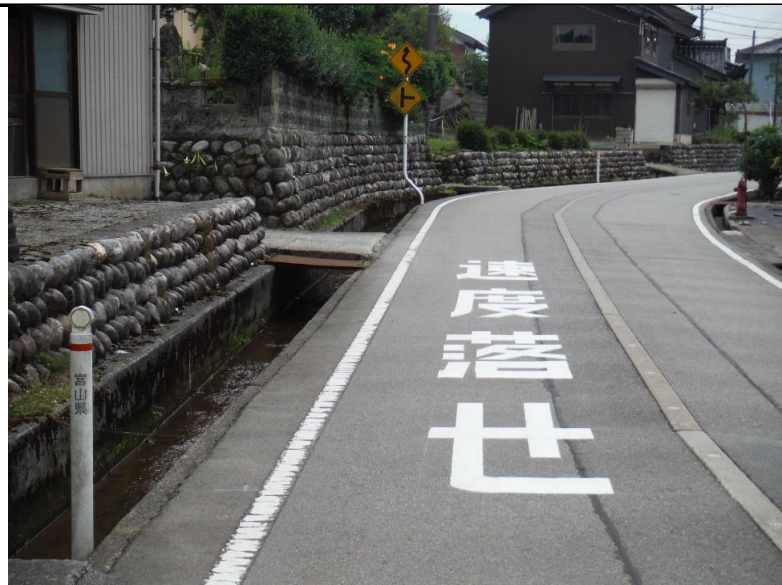
【番号】あ3-3 【箇所】南保越地内 【路線】県道山崎泊線 【対策】実施済 【対策機関】富山県、入善警察

- 見通しが悪く危険

減速を促す路面表示等の追加及びパトロールの強化等

実施済

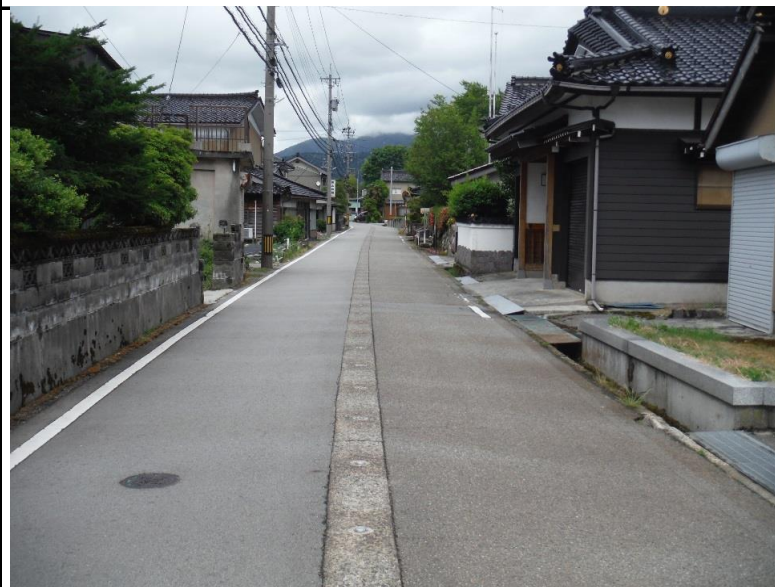
【番号】あ4-2 【箇所】金山地内 【路線】県道大家庄上飯野線 【対策】検討中 【対策機関】富山県

- ・交通量が多い。歩道がない。

検討中（側溝の蓋、路面表示）

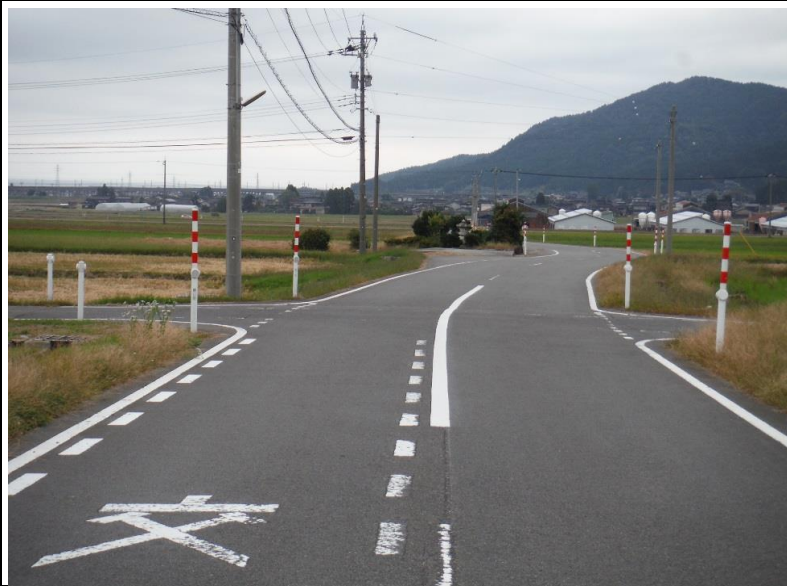
【番号】あ4-4 【箇所】細野藤塚地内 【路線】町道藤塚山王線/殿町細野線 【対策】実施済 【対策機関】朝日町

【点検結果】  
・停止線や看板がなく、停止しない車がある

【対策内容と実施状況】  
○対策内容  
優先道路の明確化とドット線の追加

○実施状況  
実施済

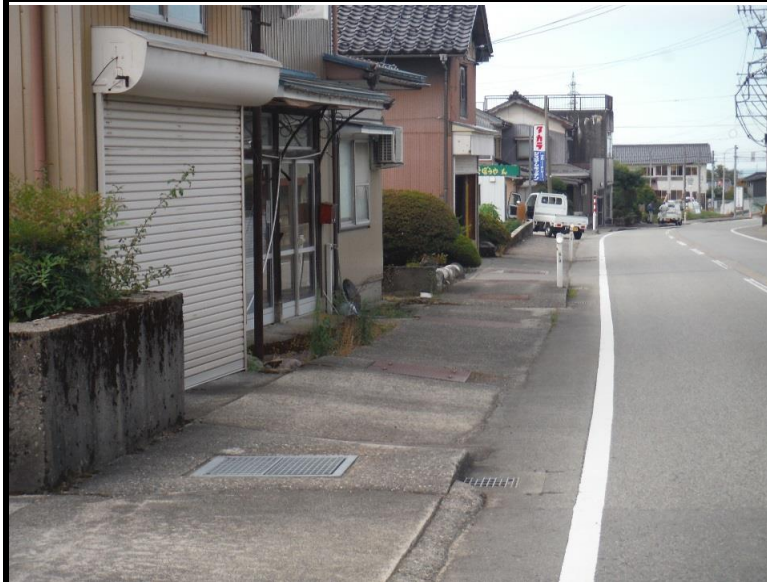
【番号】あ5-1 【箇所】横道地内 【路線】県道朝日宇奈月線 【対策】検討中 【対策機関】富山県

- ・歩道の路面の状態が悪く危険

- 対策内容  
補修
- 実施状況  
検討中

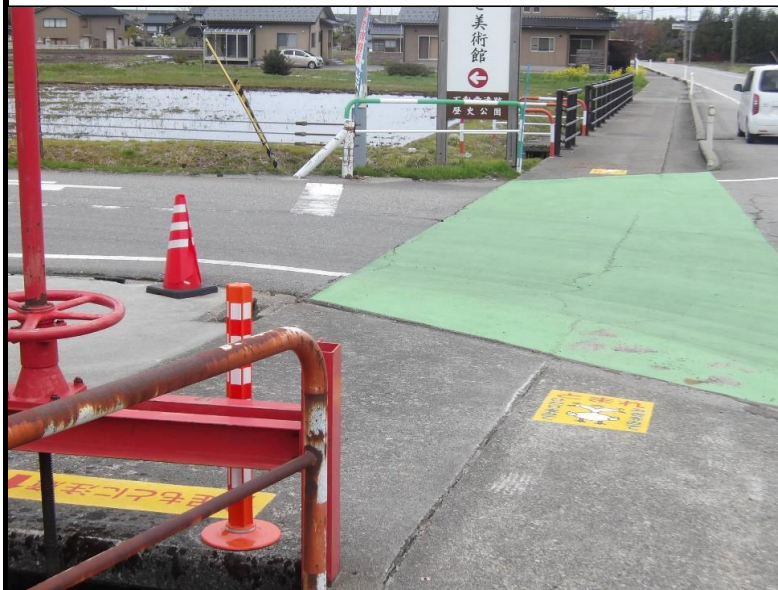
【番号】あ5-2 【箇所】不動堂地内 【路線】県道朝日宇奈月線/町道不動堂馬坂線 【対策】実施済み 【対策機関】富山県、入善警察

- ・建物があるため歩道の児童が確認しづらい

- 対策内容  
歩道上に注意喚起の路面表示  
一旦停止表示の補修
- 実施状況  
一旦停止表示の補修/歩道上及び水門への注意喚起表示並びに着色

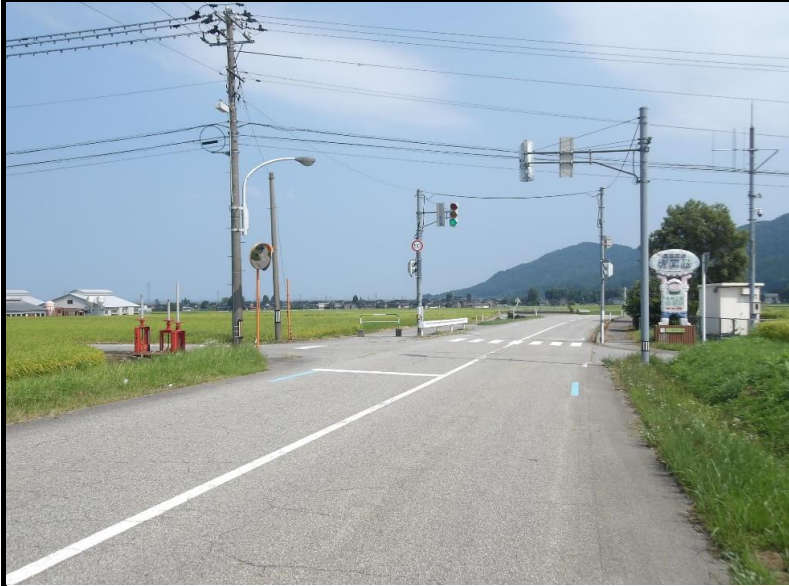
【番号】あ7-1    【箇所】山崎地内    【路線】広域農道/町道辻藤塚線    【対策】実施中    【対策機関】朝日町

- ・交通量が多く、車両の信号無視があり、危険

交差点の視認性の向上（ドットラインの整備）

実施中
