# 朝日町通学路 要対策箇所位置図 さみさと小学校区

# 朝日町通学路 要対策箇所現況写真 さみさと小学校区

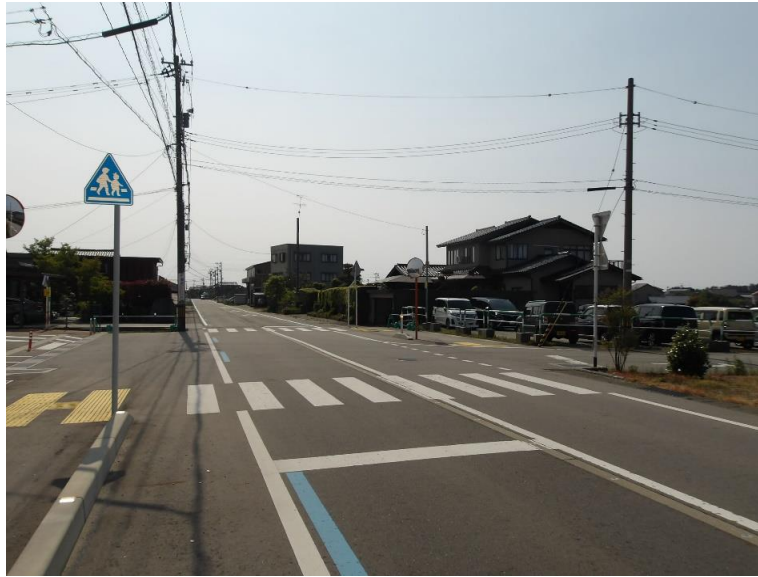
【番号】 さ28-1 【箇所】 泊地内 【路線】 県道入善朝日線 【対策】 実施中 【対策機関】 富山県

- ・歩道が無く、交通量が多いため危険である。

- 対策内容  
道路の拡幅改良・歩道の整備
- 実施状況  
R10年度に完成  
(その他注意喚起の路面表示を追加)

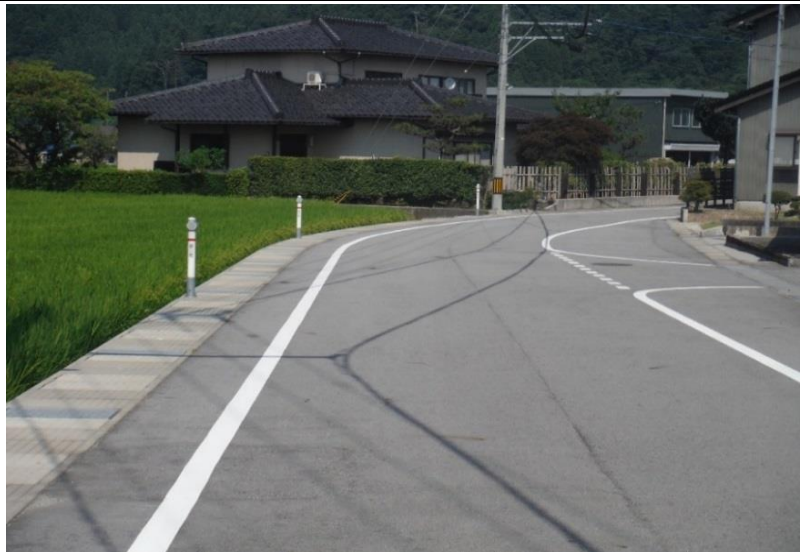
【番号】 さ28-2 【箇所】 横尾地内 【路線】 町道沼保横尾線 【対策】 実施済 【対策機関】 朝日町

- ・道路幅員が狭く、歩道が無いいため危険である。

- 対策内容  
道路の拡幅（路肩拡幅）
- 実施状況  
実施済

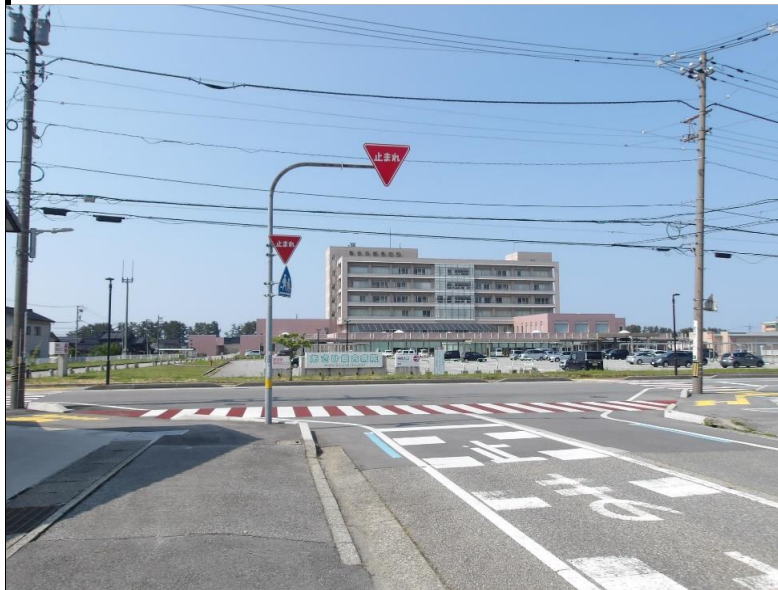
【番号】 さ29-1 【箇所】 泊地内 【路線】 町道泊桜町線 【対策】 実施済 【対策機関】 朝日町

【点検結果】  
 ・交通量が多いため危険である。

【対策内容と実施状況】  
 ○対策内容  
 路面表示（イメージハンプ）の設置

○実施状況  
 実施済

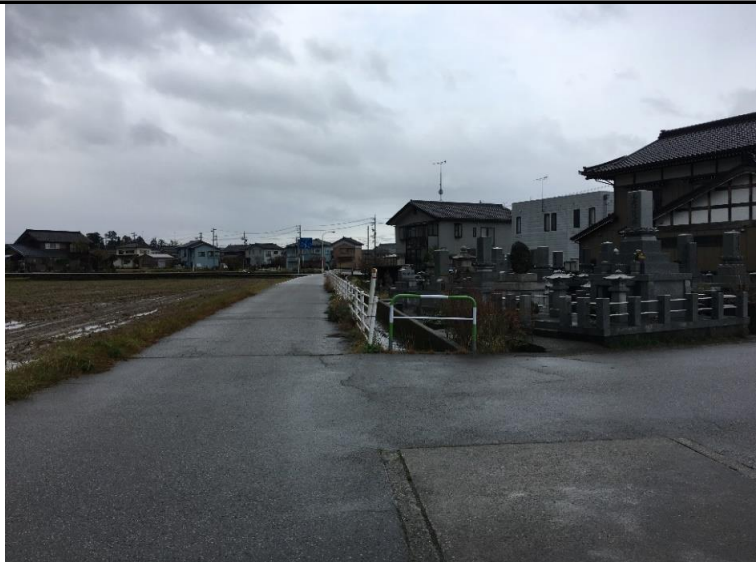
【番号】 さ29-2 【箇所】 桜町地内 【路線】 町道桜町町南保3号線 【対策】 実施済 【対策機関】 朝日町

【点検結果】  
 ・路肩（交差点付近）に水路があり、転落防止対策が無く危険である。

【対策内容と実施状況】  
 ○対策内容  
 転落防止柵の設置

○実施状況  
 実施済

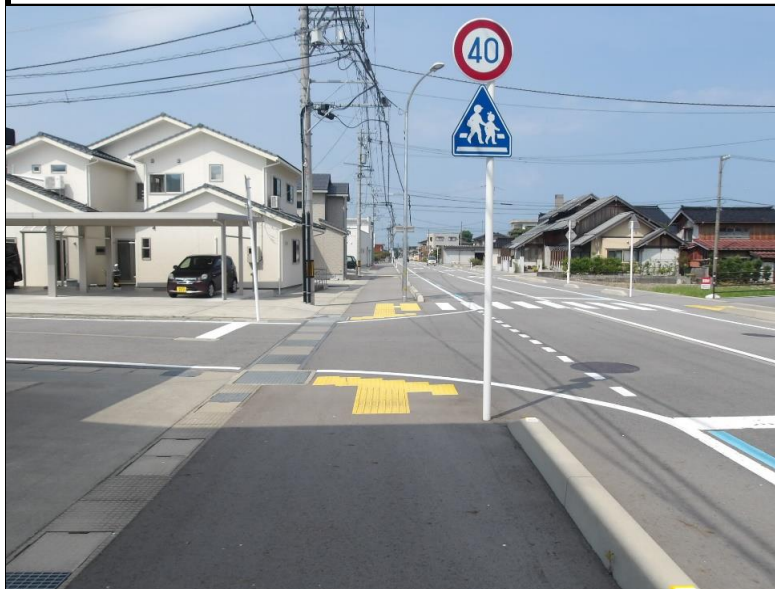
【番号】 さ7-1 【箇所】 旧深松組北陸支店 【路線】 県道入善朝日線/山崎泊線 【対策】 検討中 【対策機関】 入善警察署

- ・県道入善・朝日線に通学及び児童館利用の児童が多数あり  
手前から奥方向の横断が危険

- 対策内容  
横断歩道の設置
- 実施状況  
検討中

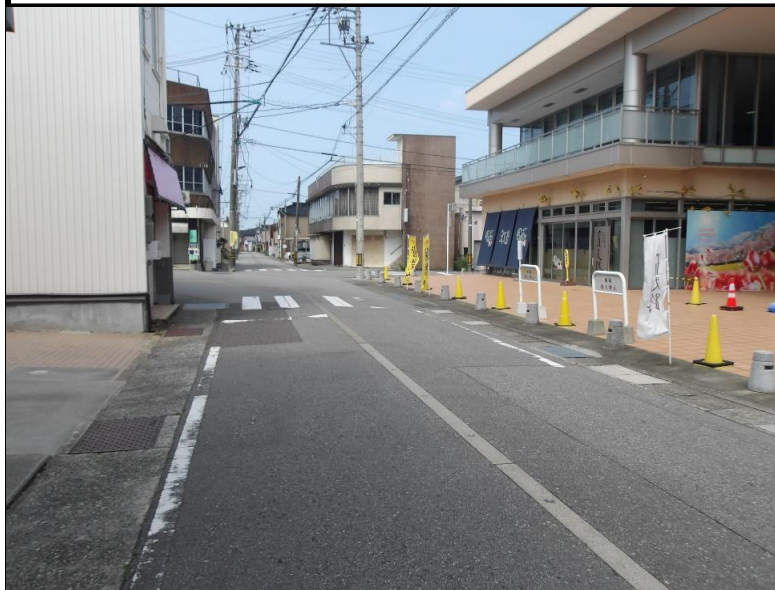
【番号】 さ7-2 【箇所】 五叉路交差点 【路線】 県道山崎泊線/町道泊草野線 【対策】 検討中 【対策機関】 入善警察署

- ・児童の通学路であり、車両に徐行を促すなど対応が必要

- 対策内容  
横断歩道等の補修及びダイヤマークの設置
- 実施状況  
検討中

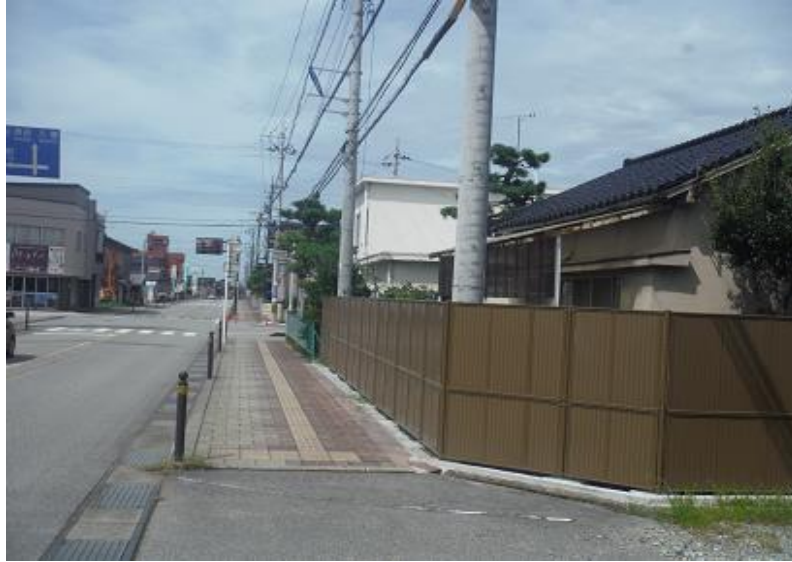
【番号】 さ30-1 【箇所】 平柳地内 【路線】 町道泊環状線 【対策】 実施済 【対策機関】 入善警察署

【点検結果】  
・ブロック塀があり危険

【対策内容と実施状況】  
○対策内容  
ブロック塀の補強又は撤去

○実施状況  
実施済（ブロック塀の撤去及び安全な囲いの新設）

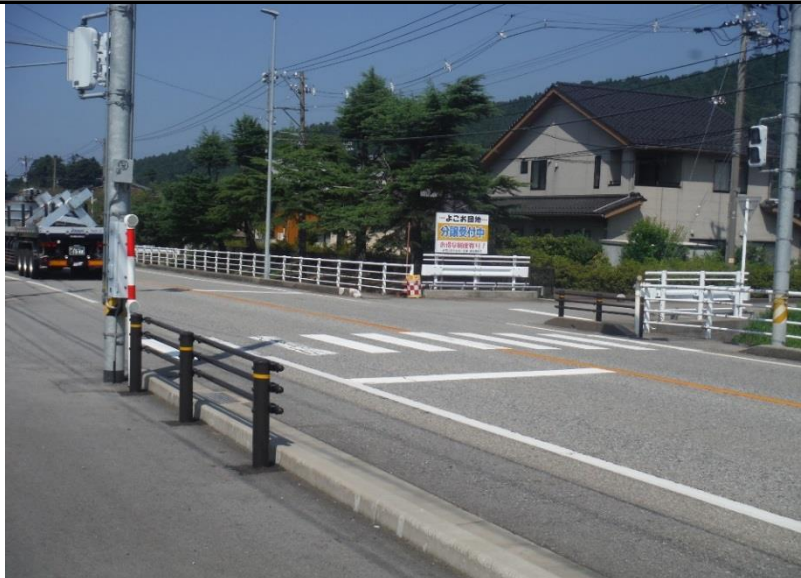
【番号】 さ1-1 【箇所】 横尾地内 【路線】 国道8号、町道沼保横尾線 【対策】 実施済 【対策機関】 国

【点検結果】  
・信号交差点での安全確保が必要（信号待ち時など）

【対策内容と実施状況】  
○対策内容  
防護柵等の設置

○実施状況  
実施済

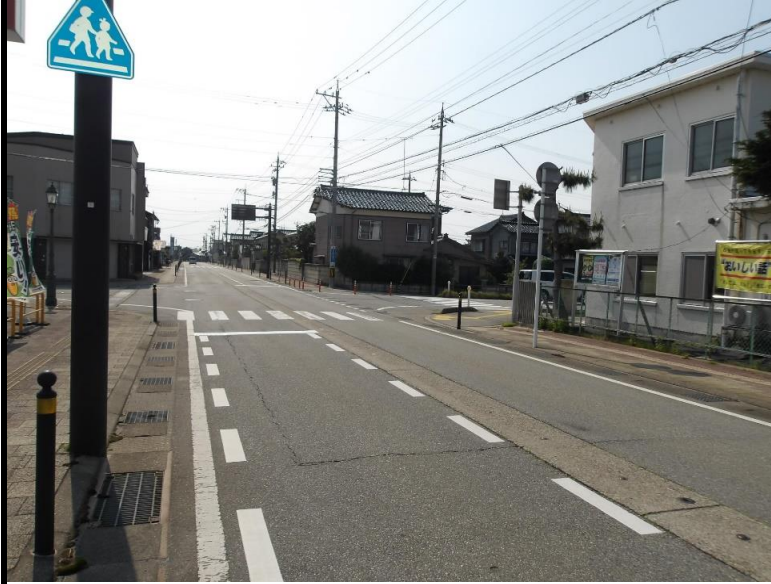
【番号】 さ6-2 【箇所】 朝日町交番交差点 【路線】 町道泊環状線、停車場東草野線 【対策】 実施済み 【対策機関】 朝日町

- 交通量が多く、車の速度が速いため危険

- 対策内容  
ドット線を路面に追加する
- 実施状況  
実施済み

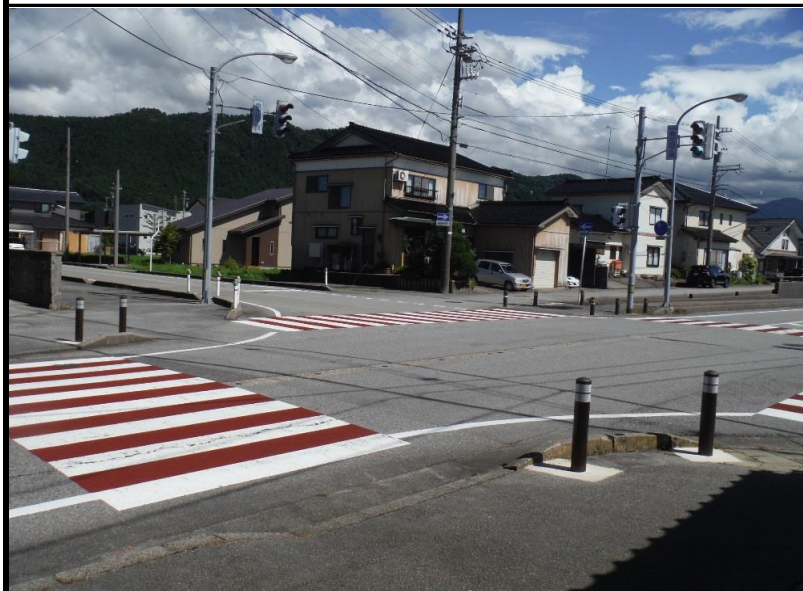
【番号】 さ1-2 【箇所】 荒川地内 【路線】 町道泊桜町線、同 沼保宮本町線 【対策】 実施済 【対策機関】 朝日町

- ・ 信号交差点での安全確保が必要（信号待ち時など）

- 対策内容  
防護柵等の設置
- 実施状況  
実施済(横断歩道のカラー表示を含む)

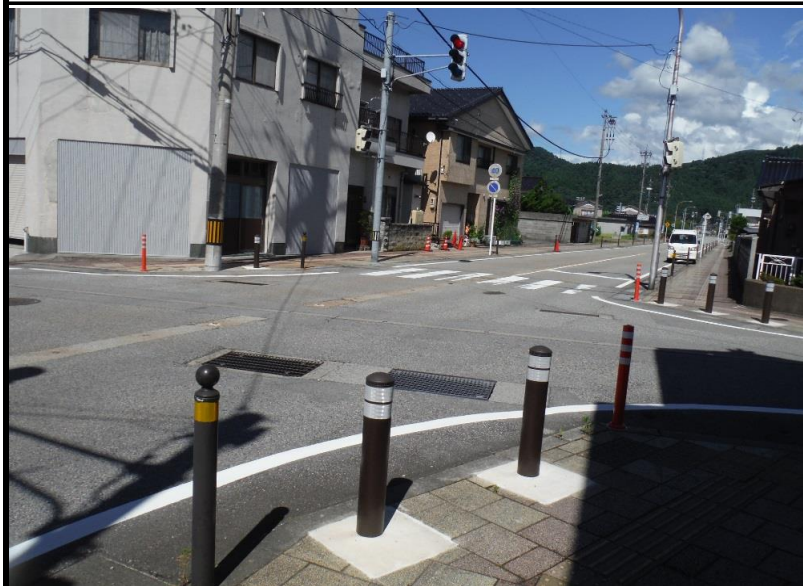
【番号】 さ1-3 【箇所】 荒川地内 【路線】 県道泊停車場線、町道泊環状線 【対策】 実施済 【対策機関】 朝日町

- ・ 信号交差点での安全確保が必要（信号待ち時など）

- 対策内容  
防護柵等の設置
- 実施状況  
実施済

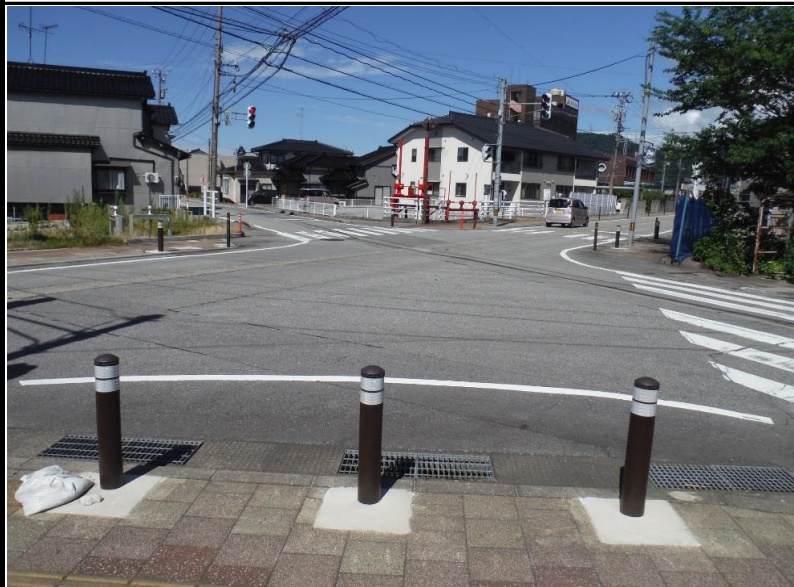
【番号】 さ1-4 【箇所】 泊地内 【路線】 県道泊停車場線、町道泊環状線 【対策】 実施済 【対策機関】 朝日町

- ・信号交差点での安全確保が必要（信号待ち時など）

防護柵等の設置

実施済

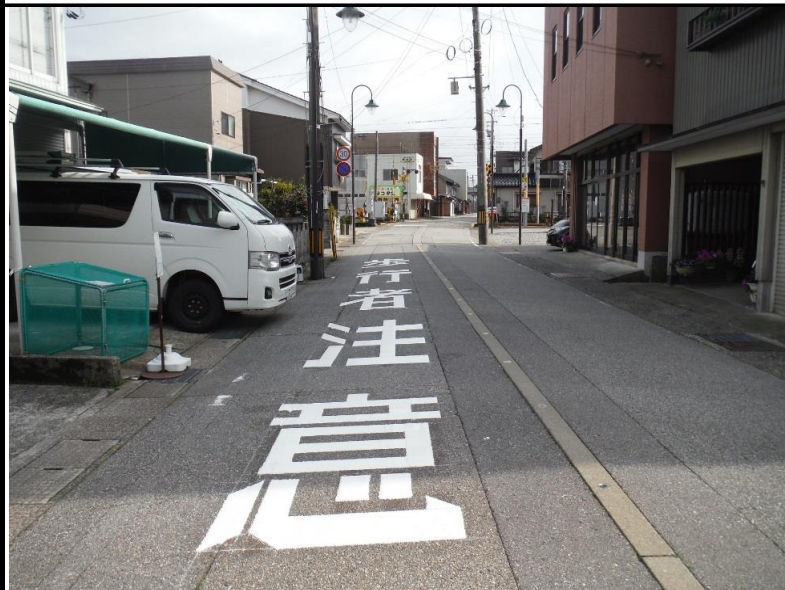
【番号】 さ1-5 【箇所】 道下地内 【路線】 県道泊停車場線 【対策】 実施済 【対策機関】 富山県

- ・踏み切りを横断する際に車と接近するため危険

路面着色をするなど注意喚起を図る

実施済（路面表示）

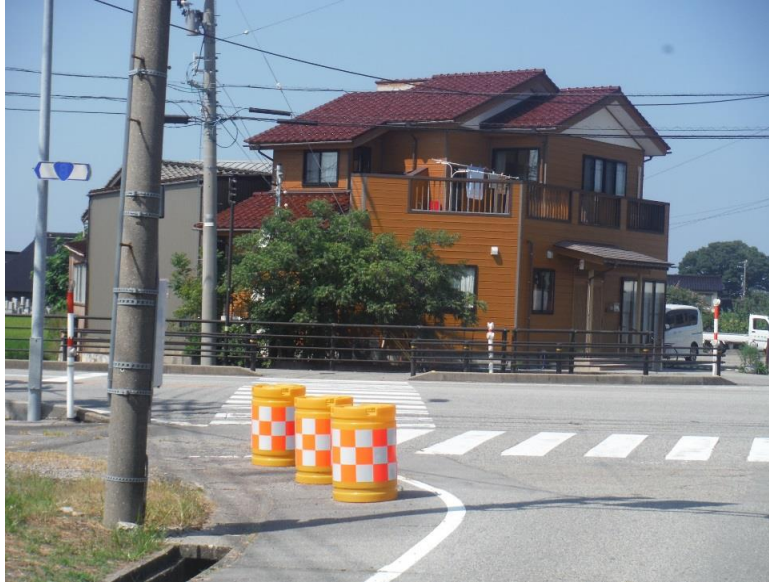
【番号】 さ1-6 【箇所】 平柳地内 【路線】 国道8号、県道泊停車場線 【対策】 実施済 【対策機関】 国

- 信号交差点の安全確保が必要（信号待ち時など）

- 対策内容  
防護柵等の設置
- 実施状況  
実施済

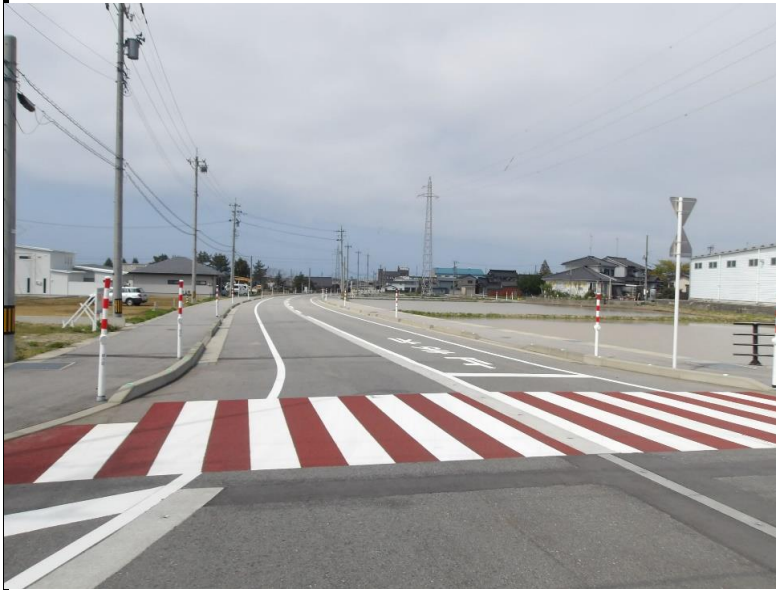
【番号】 さ1-7 【箇所】 平柳地内 【路線】 町道平柳月山線（国道8号停車場線） 【対策】 実施済 【対策機関】 朝日町

- 歩道が無く危険

- 対策内容  
歩道がある道路の整備
- 実施状況  
実施済R6

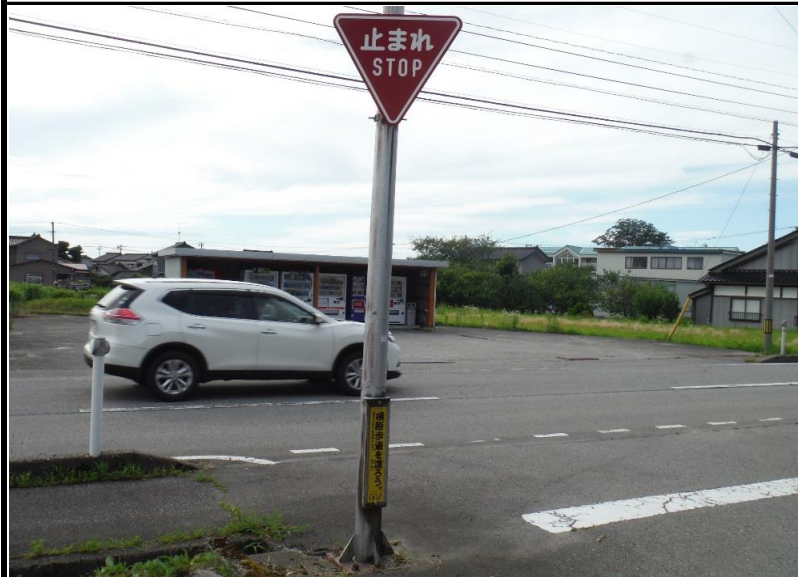
【番号】 さ1-8 【箇所】 桜町地内 【路線】 町道泊桜町線、同 町南保環状2号線 【対策】 実施済 【対策機関】 朝日町

- ・横断歩道が無く危険

- 対策内容  
近くの横断歩道を渡るようシール表示で注意喚起
- 実施状況  
実施済

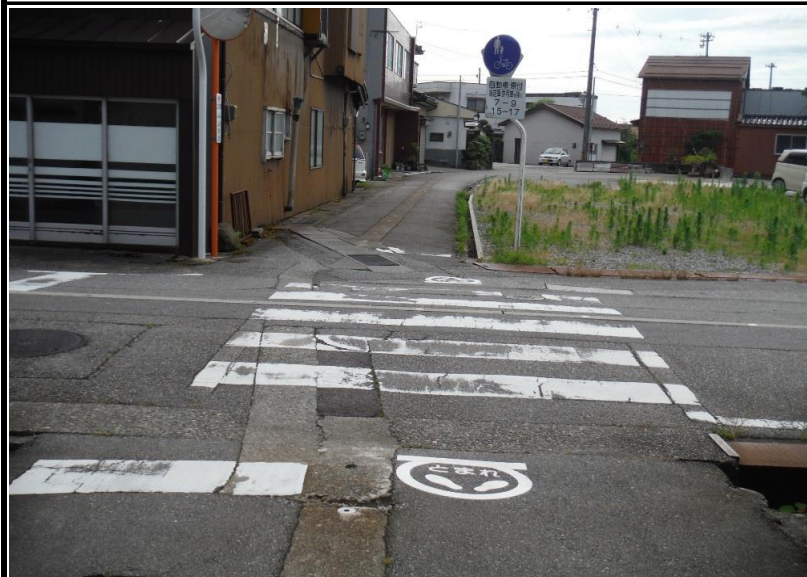
【番号】 さ2-1 【箇所】 荒川地内 【路線】 県道泊停車場線、町道上町橋向町線 【対策】 実施済 【対策機関】 朝日町

- ・見通しの悪い路地での飛び出しが懸念

- 対策内容  
路面への「止まれ」マーク等の設置
- 実施状況  
実施済

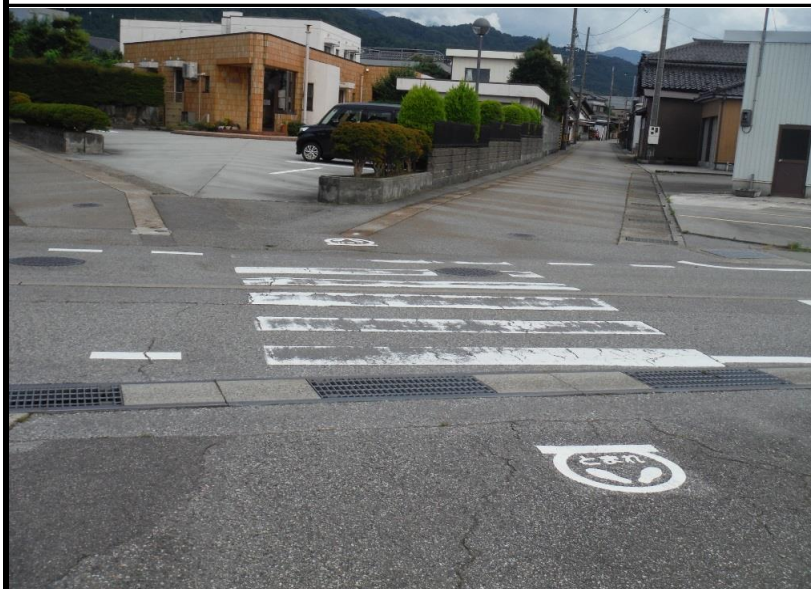
【番号】 さ2-2 【箇所】 荒川地内 【路線】 県道泊停車場線、町道上町橋向町線 【対策】 実施済 【対策機関】 朝日町

- ・見通しの悪い路地での飛び出し懸念

- 対策内容  
路面への「止まれ」マーク等の設置

- 実施状況  
実施済

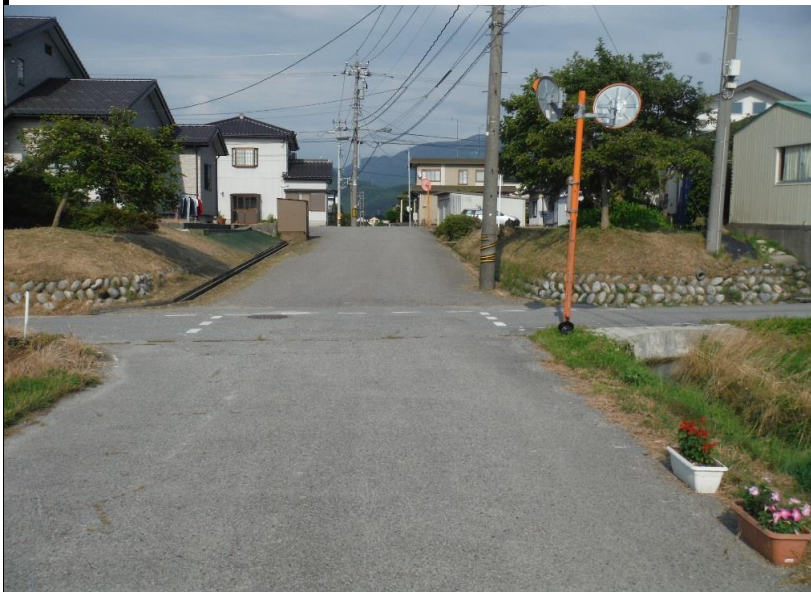
【番号】 さ2-3 【箇所】 草野地内 【路線】 町道西部保育所線、同 草野赤川線 【対策】 検討中 【対策機関】 入善警察署

- ・一旦停止がなく危険

- 対策内容  
一旦停止標識、表示の設置

- 実施状況  
検討中

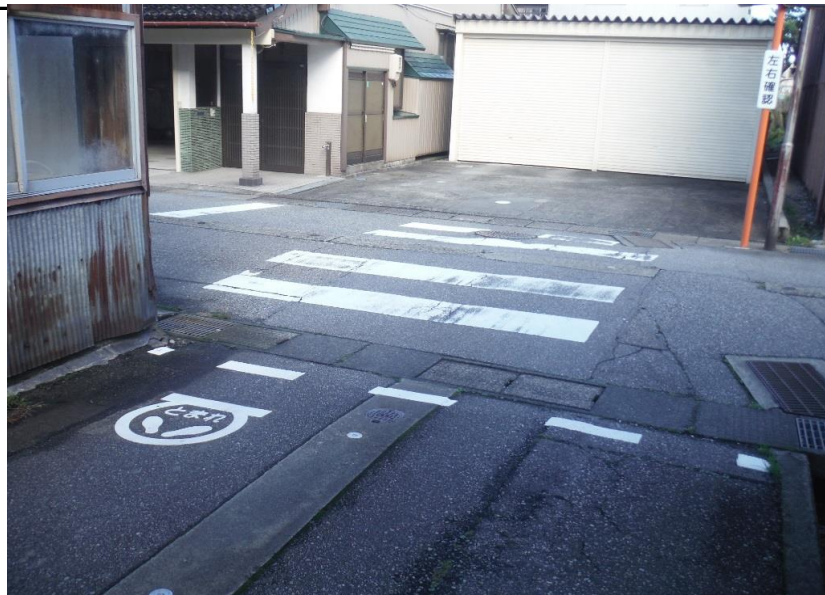
【番号】 さ3-1 【箇所】 上町地内 【路線】 町道泊草野線、上町橋向町線 【対策】 実施済 【対策機関】 朝日町

【点検結果】  
 ・児童の飛び出しの危険

【対策内容と実施状況】  
 ○対策内容  
 路面表示(止まれマーク等) 及びドット線の追加

○実施状況  
 実施済

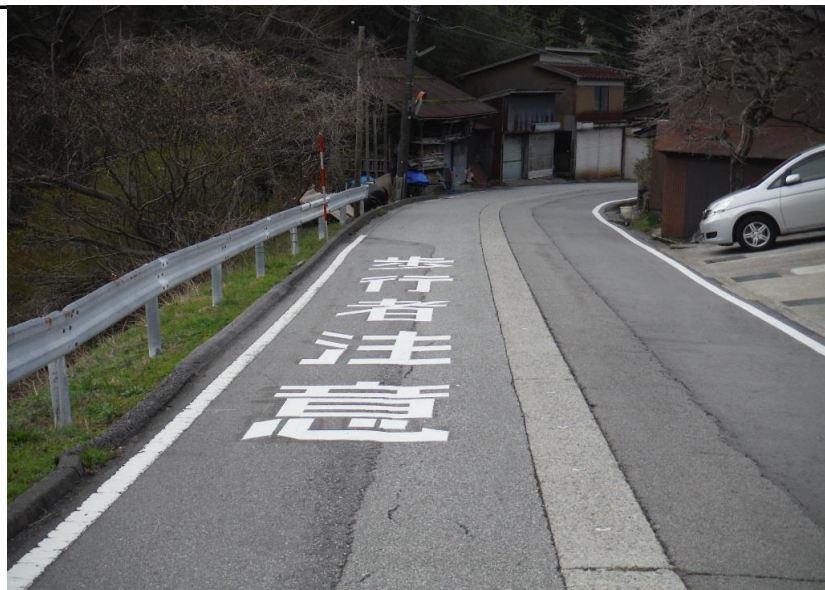
【番号】 さ3-2 【箇所】 笹川地内(甲子、中央町内) 【路線】 県道田中横尾線 【対策】 実施済 【対策機関】 富山県

【点検結果】  
 ・見通しの悪いカーブ付近での車との接触の危険  
 (同一路線上2箇所)

【対策内容と実施状況】  
 ○対策内容  
 路面への減速表示の追加(2箇所とも) \*写真は中央町内

○実施状況  
 実施済

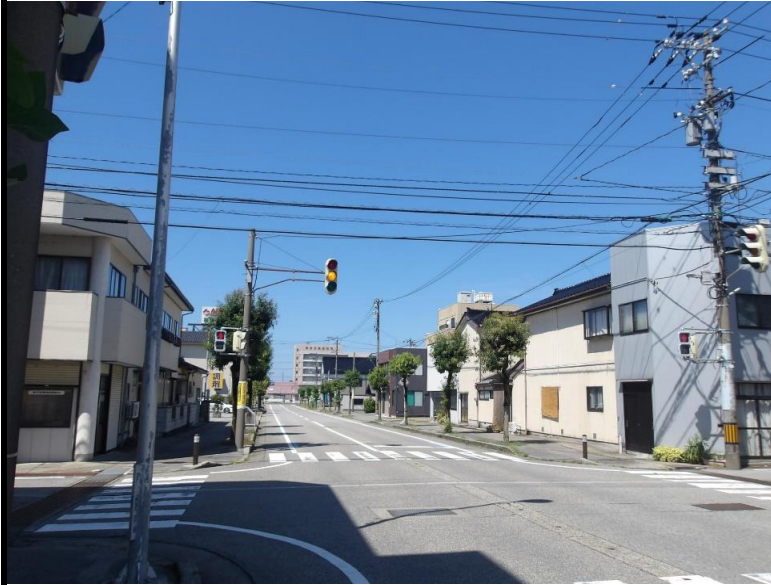
【番号】 さ4-1 【箇所】 泊中町交差点 【路線】 県道山崎泊線、町道泊桜町線 【対策】 実施済み 【対策機関】 入善警察

- ・南北方向に歩行者信号がなく、児童の横断が危険

- 対策内容  
歩行者信号の設置
- 実施状況  
実施（設置済み）

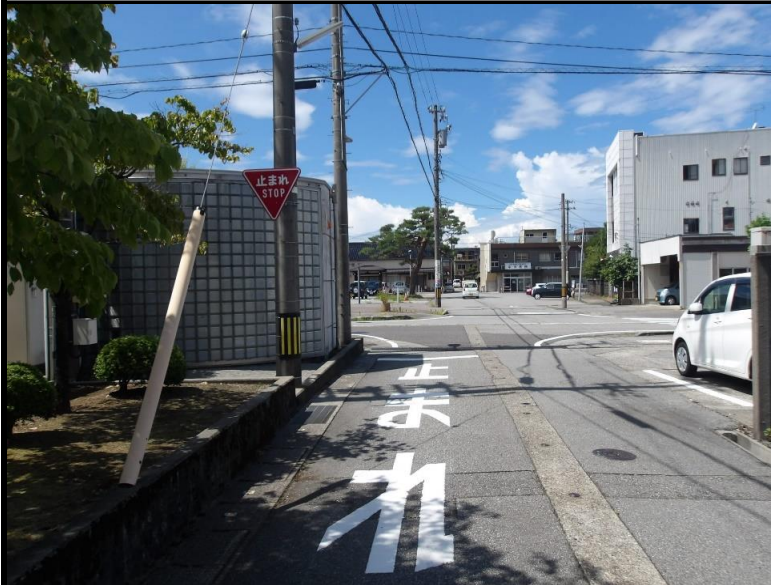
【番号】 さ5-1 【箇所】 さみさと小 【路線】 町道泊桜町線、同 中町荒川線 【対策】 実施済 【対策機関】 入善警察、朝日町

- ・公衆トイレが死角となり、歩道上の児童と車との接触が懸念

- 対策内容  
中町荒川線の一旦停止の標識、表示の補修  
歩道上に注意喚起表示  
児童の指導
- 実施状況  
令和5年度実施済み

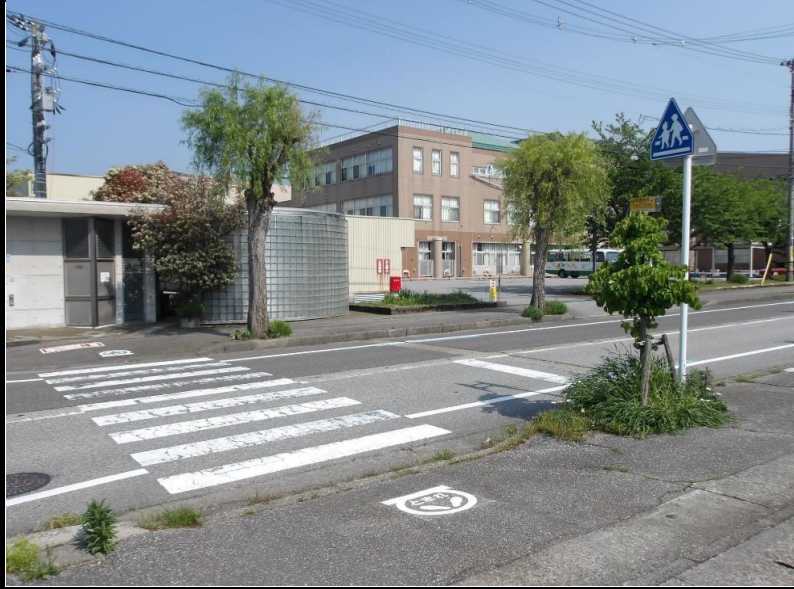
【番号】 さ6-1 【箇所】 さみさと小 【路線】 町道泊桜町線 【対策】 実施済み 【対策機関】 朝日町

- 図書館から学校への移動で横断歩道を渡る際、街路樹が視界を遮るため危険

- 対策内容  
街路樹の手入れ及び横断時の待機位置を示す路面標示の追加
- 実施状況  
実施済み

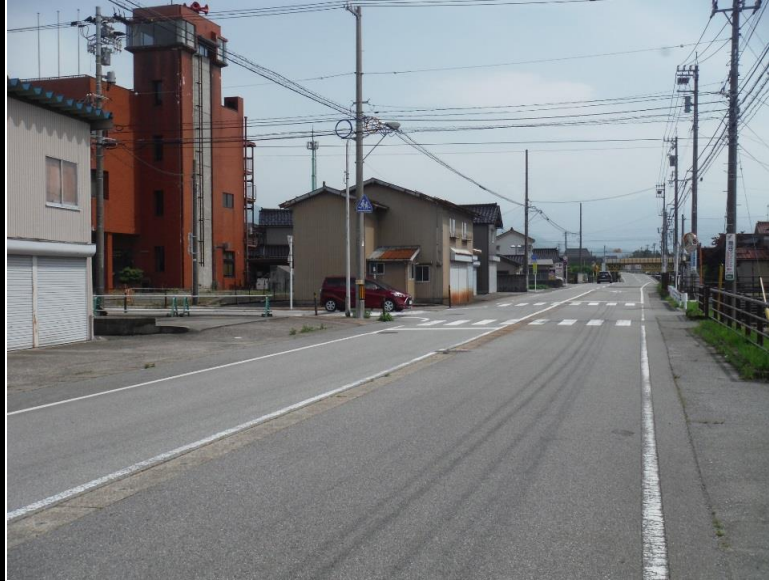
【番号】 さ5-2 【箇所】 東草野地内 【路線】 県道大家庄東草野線 【対策】 検討中 【対策機関】 富山県

- 交通量が多く、路肩の歩行が危険

- 対策内容  
歩行スペースの確保など安全な移動への改善
- 実施状況  
検討中

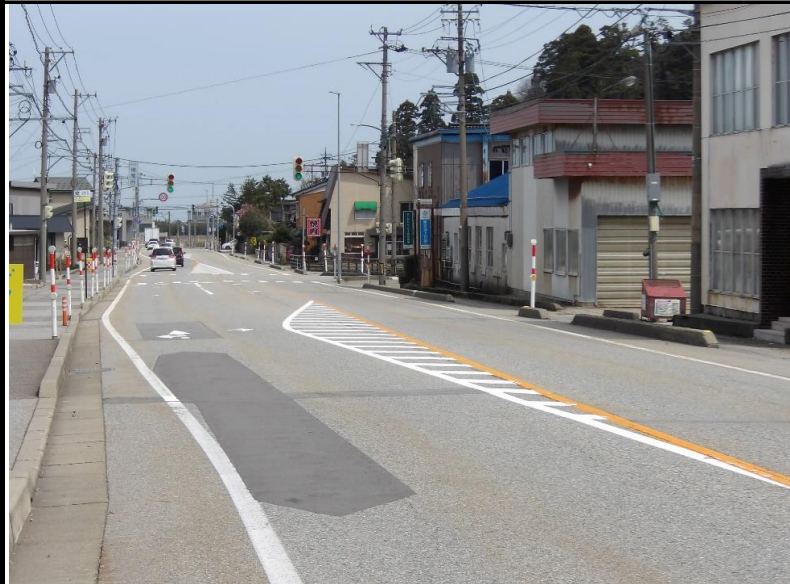
【番号】 さ5-3 【箇所】 国道8号横尾西交差点 【路線】 国道8号、 県道田中横尾線 【対策】 検討中 【対策機関】 国

- 国道を東進する大型車両と、県道を同交差点で右折して国道に入り、東進するスクールバスとの衝突の危険性  
(国道の大型車両の停止が不十分で、停止線を越える)

- 対策内容  
交差点の視認性の向上
- 実施状況  
検討中（手前のゼブラ表示の補修は実施済み）

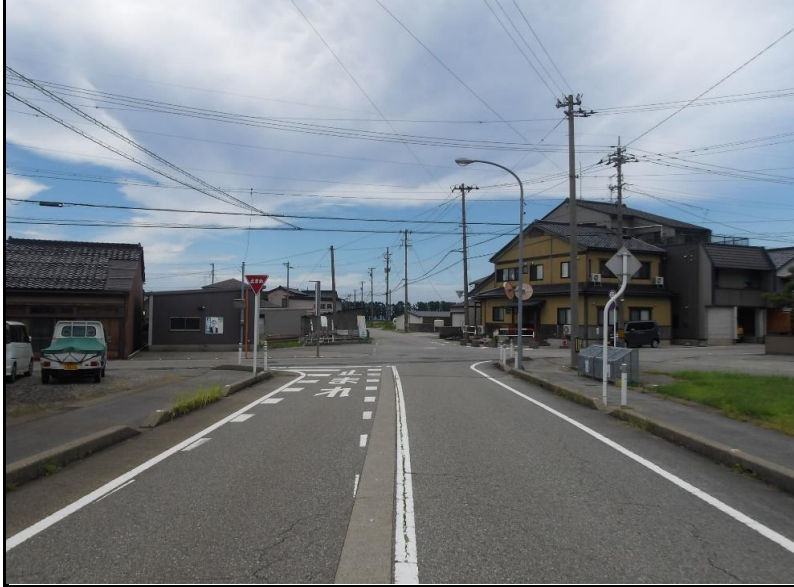
【番号】さ6-3 【箇所】宮本町交差点【路線】県道山崎泊線、町道宮本町北部線【対策】実施中【対策機関】富山県、朝日町

- 歩道整備が必要

- 県道—白線の補修等
- 町道—歩道整備

- 県道側の白線補修及び路面表示は追加済み
