# 朝日町通学路 要対策箇所位置図 さみさと小学校区

## 朝日町通学路 要対策箇所現況写真 さみさと小学校区

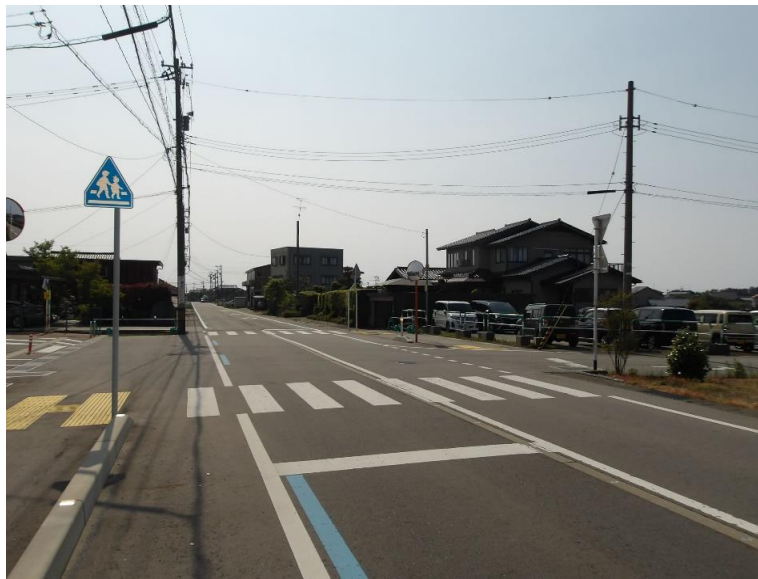
【番号】さ28-1 【箇所】泊地内 【路線】県道入善朝日線 【対策】実施中 【対策機関】富山県

- ・歩道が無く、交通量が多いため危険である。

道路の拡幅改良・歩道の整備

R10年度に完成

（その他注意喚起の路面表示を追加）

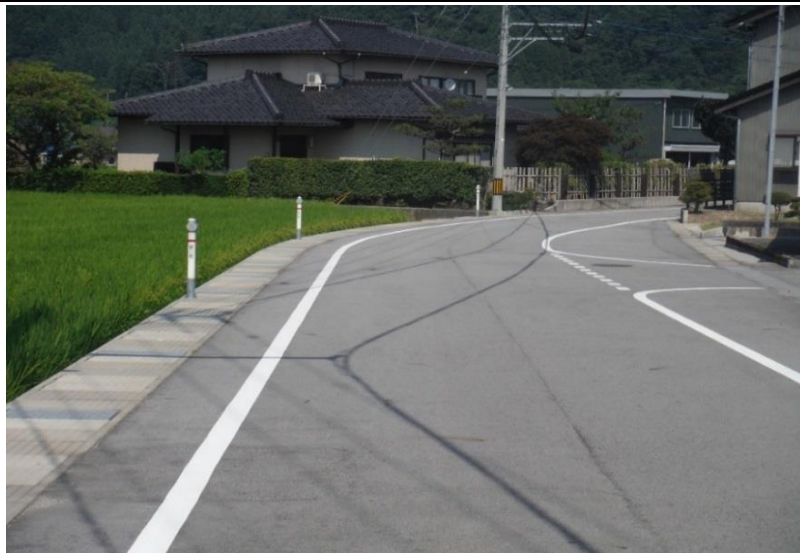
【番号】さ28-2 【箇所】横尾地内 【路線】町道沼保横尾線 【対策】実施済 【対策機関】朝日町

- ・道路幅員が狭く、歩道が無いいため危険である。

道路の拡幅（路肩拡幅）

実施済

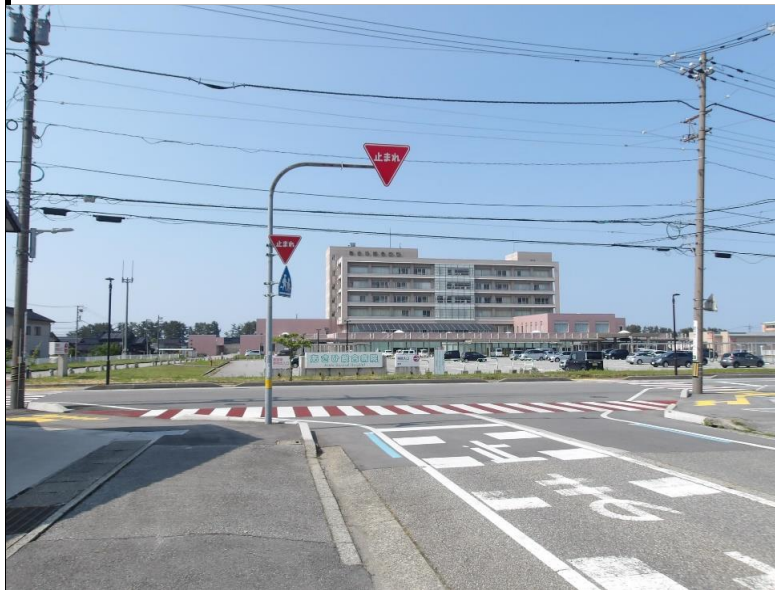
【番号】さ29-1 【箇所】泊地内 【路線】町道泊桜町線 【対策】実施済 【対策機関】朝日町

【点検結果】  
・交通量が多いため危険である。

【対策内容と実施状況】  
○対策内容  
路面表示（イメージハンプ）の設置

○実施状況  
実施済

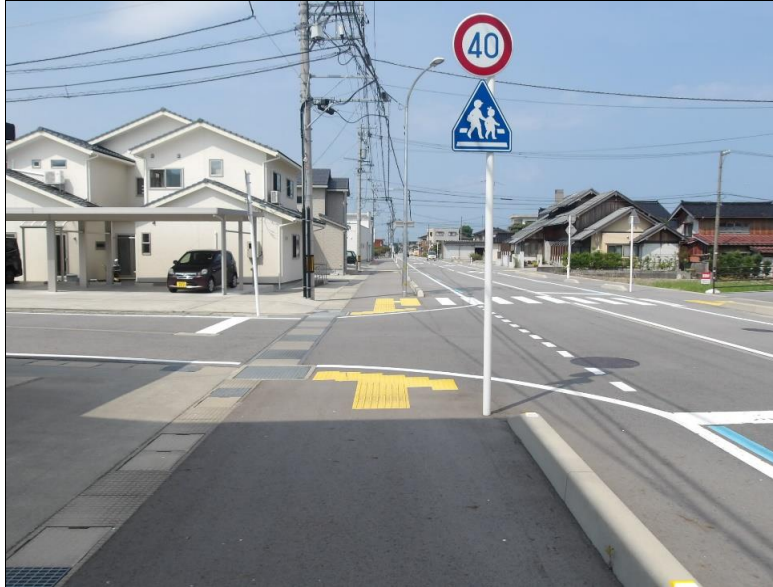
【番号】さ7-1【箇所】旧深松組北陸支店【路線】県道入善朝日線/山崎泊線【対策】検討中【対策機関】入善警察署

- ・県道入善・朝日線に通学及び児童館利用の児童が多数あり手前から奥方向の横断が危険

- 対策内容  
横断歩道の設置
- 実施状況  
検討中

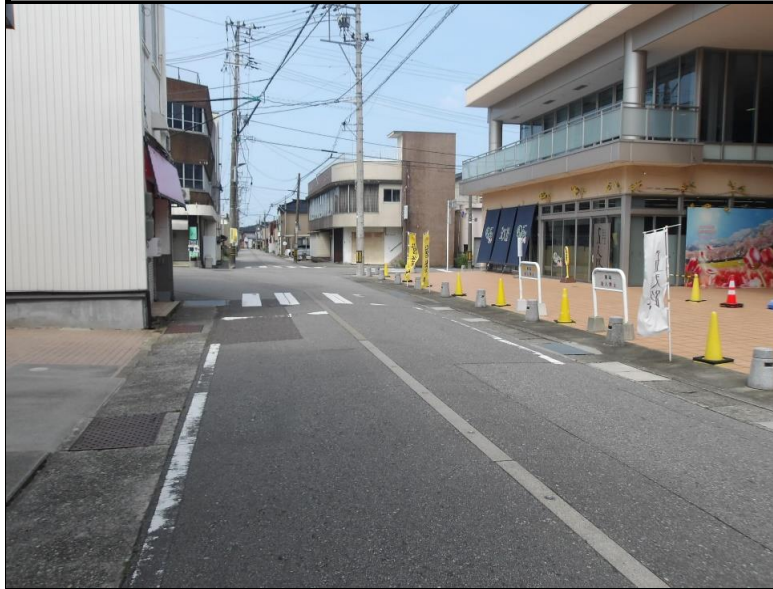
【番号】さ7-2【箇所】五叉路交差点【路線】県道山崎泊線/町道泊草野線【対策】検討中【対策機関】入善警察署

- ・児童の通学路であり、車両に徐行を促すなど対応が必要

- 対策内容  
横断歩道等の補修及びダイヤマークの設置
- 実施状況  
検討中

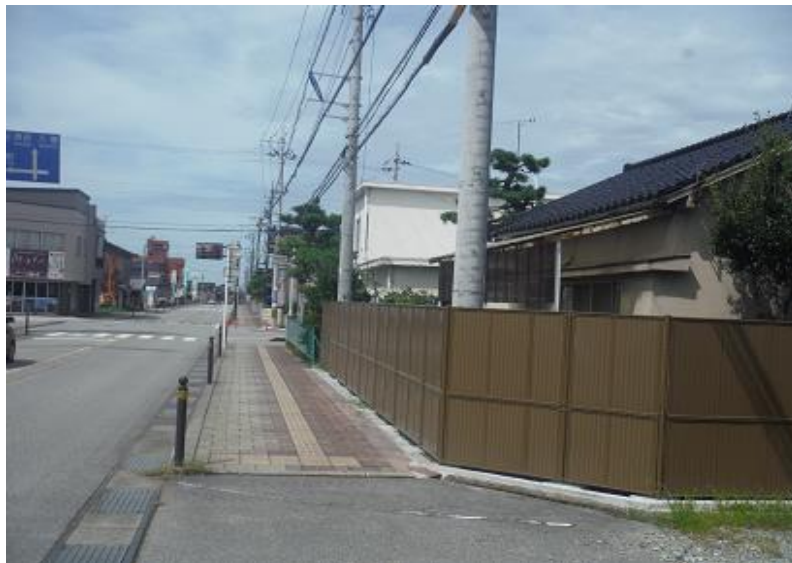
【番号】さ30-1 【箇所】平柳地内 【路線】町道泊環状線 【対策】実施済 【対策機関】入善警察署

【点検結果】  
・ブロック塀があり危険

○対策内容  
ブロック塀の補強又は撤去

○実施状況  
実施済（ブロック塀の撤去及び安全な囲いの新設）

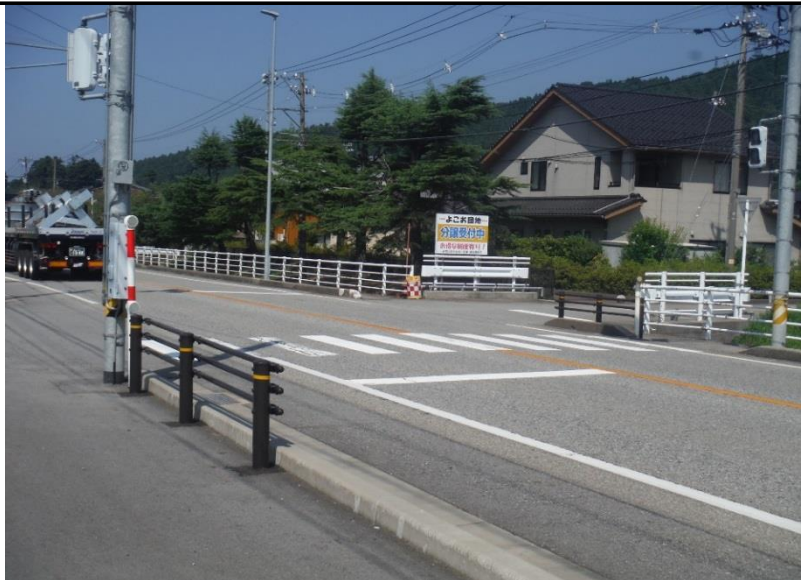
【番号】さ1-1 【箇所】横尾地内 【路線】国道8号、町道沼保横尾線 【対策】実施済 【対策機関】国

【点検結果】  
・信号交差点での安全確保が必要（信号待ち時など）

○対策内容  
防護柵等の設置

○実施状況  
実施済

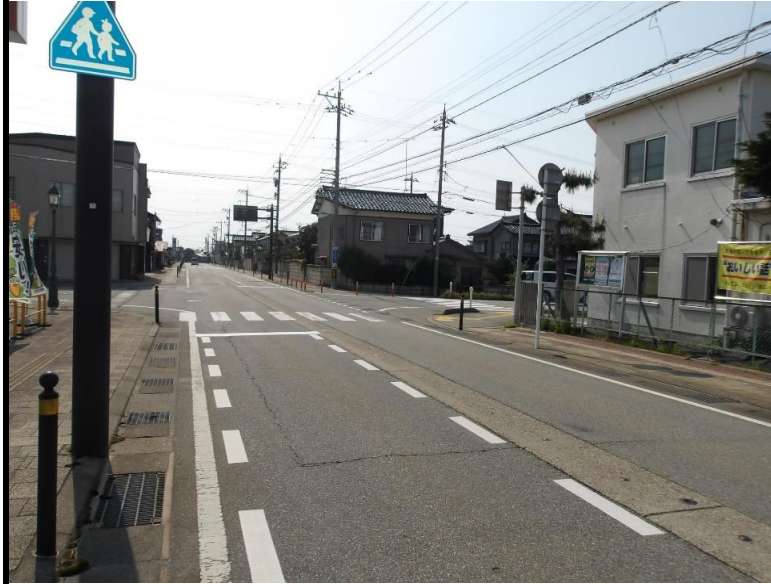
【番号】さ6-2【箇所】朝日町交番交差点【路線】町道泊環状線、停車場東草野線【対策】実施済み【対策機関】朝日町

- ・交通量が多く、車の速度が速いため危険

ドット線を路面に追加する

実施済み

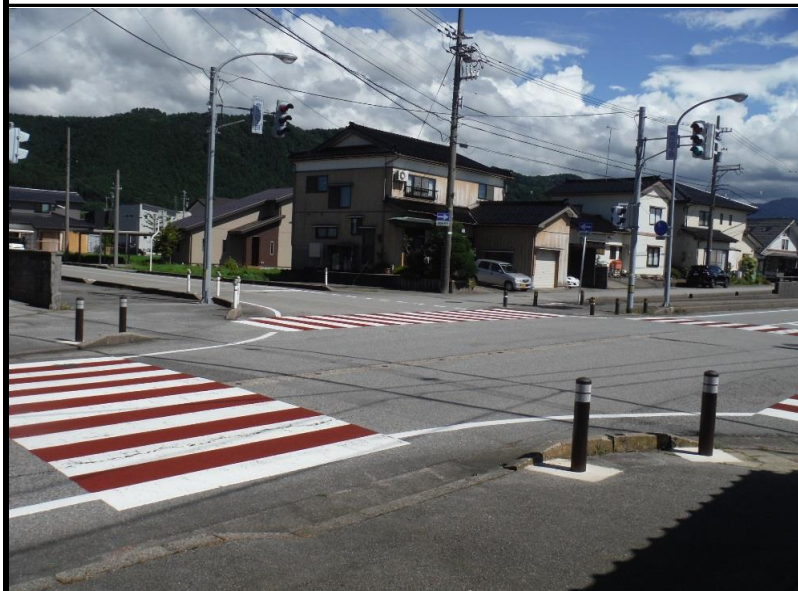
【番号】さ1-2 【箇所】荒川地内 【路線】町道泊桜町線、同 沼保宮本町線 【対策】実施済 【対策機関】朝日町

- ・信号交差点での安全確保が必要（信号待ち時など）

防護柵等の設置

実施済（横断歩道のカラー表示を含む）

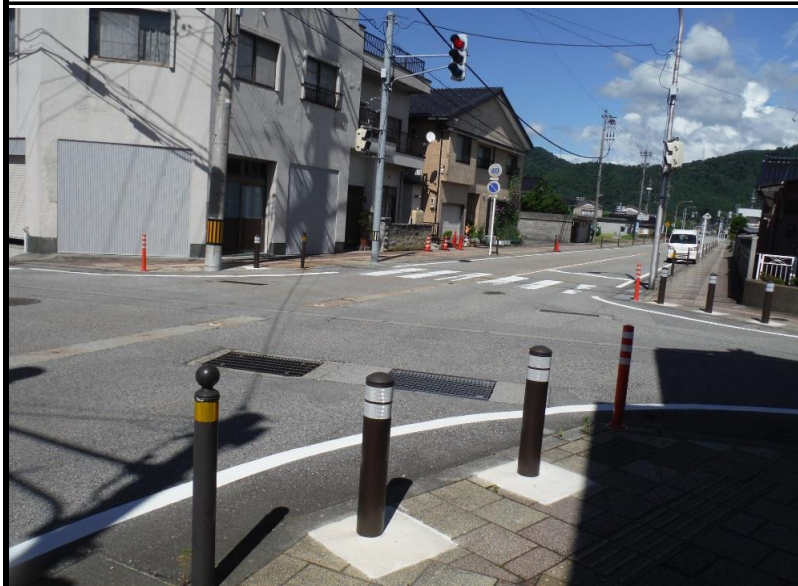
【番号】さ1-3 【箇所】荒川地内 【路線】県道泊停車場線、町道泊環状線 【対策】実施済 【対策機関】朝日町

- ・信号交差点での安全確保が必要（信号待ち時など）

防護柵等の設置

実施済

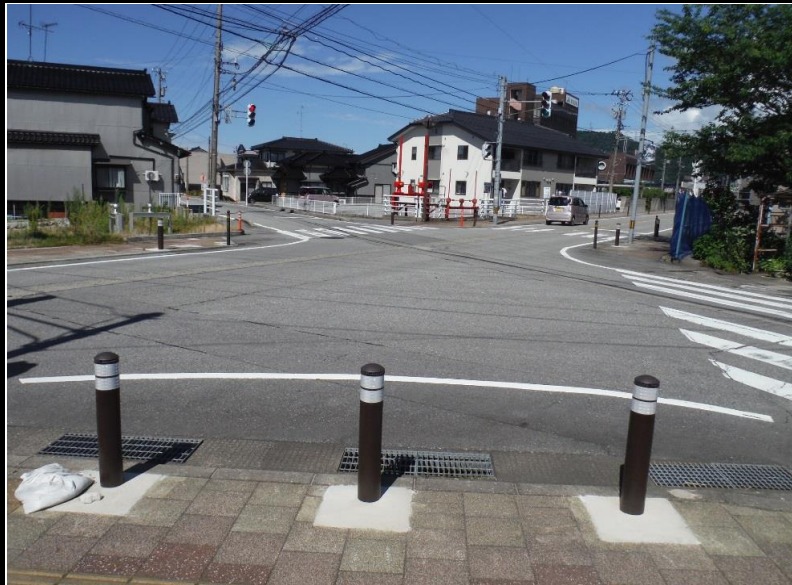
【番号】さ1-4 【箇所】泊地内 【路線】県道泊停車場線、町道泊環状線 【対策】実施済 【対策機関】朝日町

- ・信号交差点での安全確保が必要（信号待ち時など）

防護柵等の設置

実施済

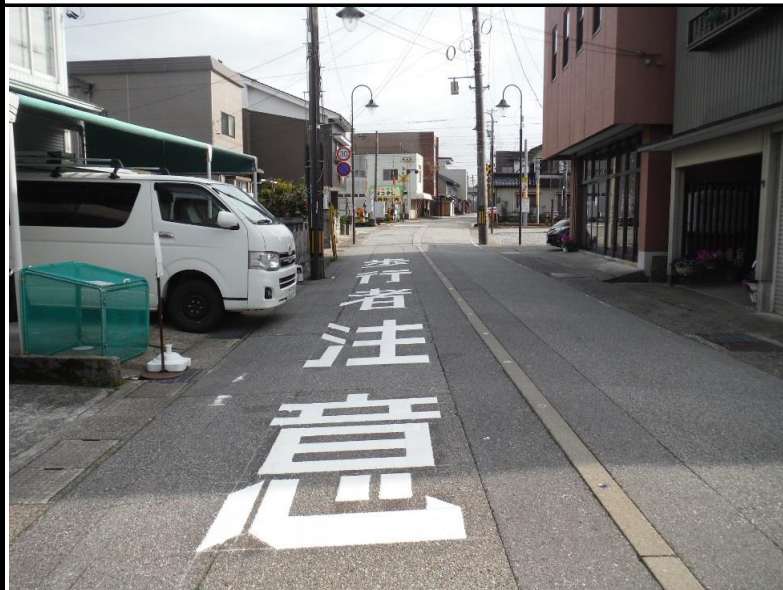
【番号】さ1-5 【箇所】道下地内 【路線】県道泊停車場線 【対策】実施済 【対策機関】富山県

- ・踏み切りを横断する際に車と接近するため危険

路面着色をするなど注意喚起を図る

実施済（路面表示）

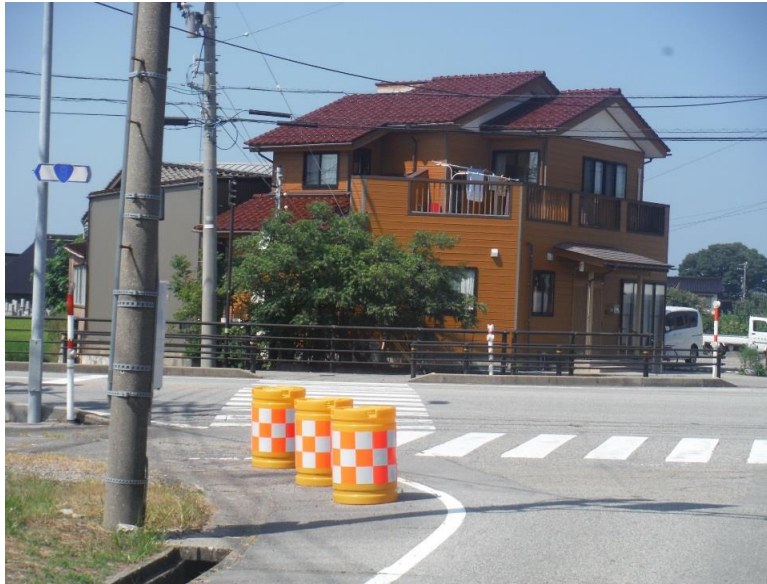
【番号】さ1-6 【箇所】平柳地内 【路線】国道8号、県道泊停車場線 【対策】実施済 【対策機関】国

- ・信号交差点の安全確保が必要（信号待ち時など）

- 対策内容  
防護柵等の設置
- 実施状況  
実施済

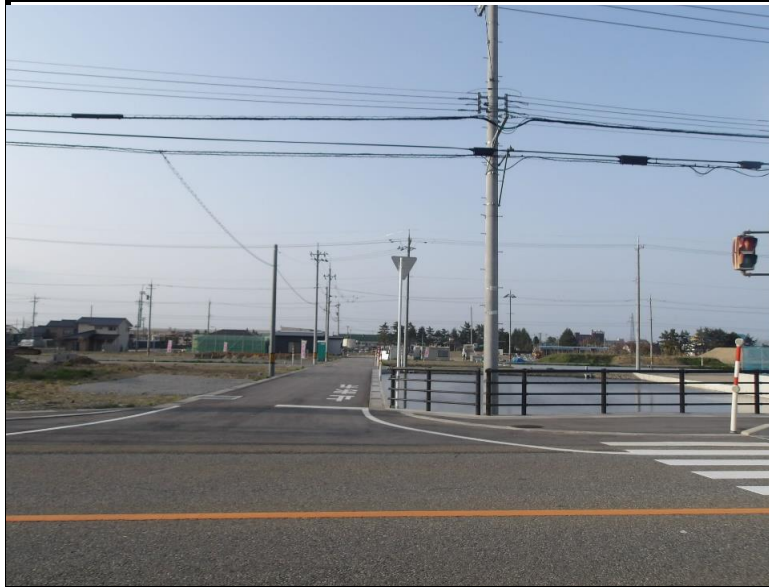
【番号】さ1-7 【箇所】平柳地内 【路線】町道平柳月山線（国道8号停車場線） 【対策】実施中 【対策機関】朝日町

- ・歩道が無く危険

- 対策内容  
歩道がある道路の整備
- 実施状況  
実施中

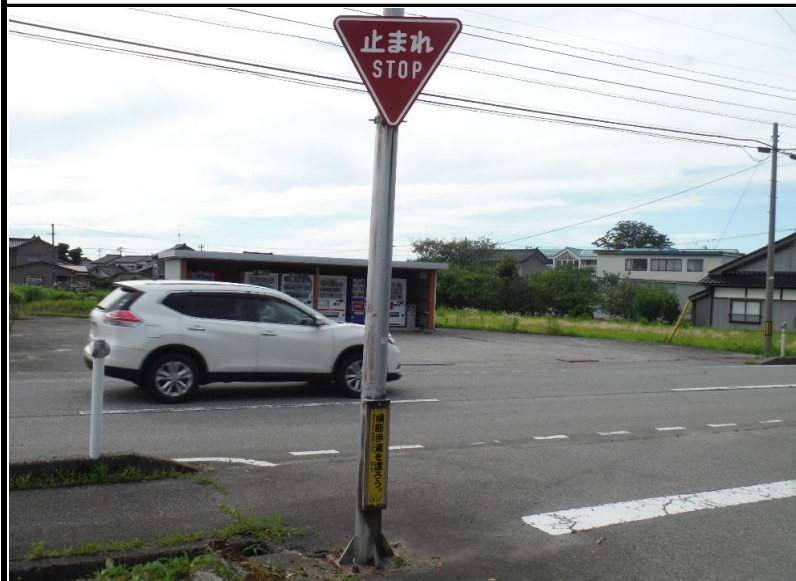
【番号】さ1-8 【箇所】桜町地内【路線】町道泊桜町線、同 町南保環状2号線【対策】実施済 【対策機関】朝日町

- ・横断歩道が無く危険

- 対策内容  
近くの横断歩道を渡るようシール表示で注意喚起
- 実施状況  
実施済

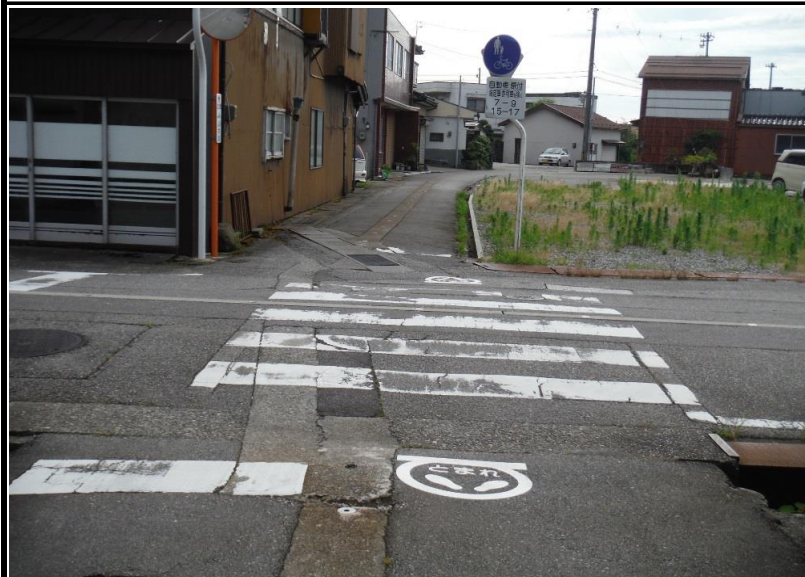
【番号】さ2-1 【箇所】荒川地内 【路線】県道泊停車場線、町道上町橋向町線 【対策】実施済【対策機関】朝日町

- ・見通しの悪い路地での飛び出しが懸念

- 対策内容  
路面への「止まれ」マーク等の設置
- 実施状況  
実施済

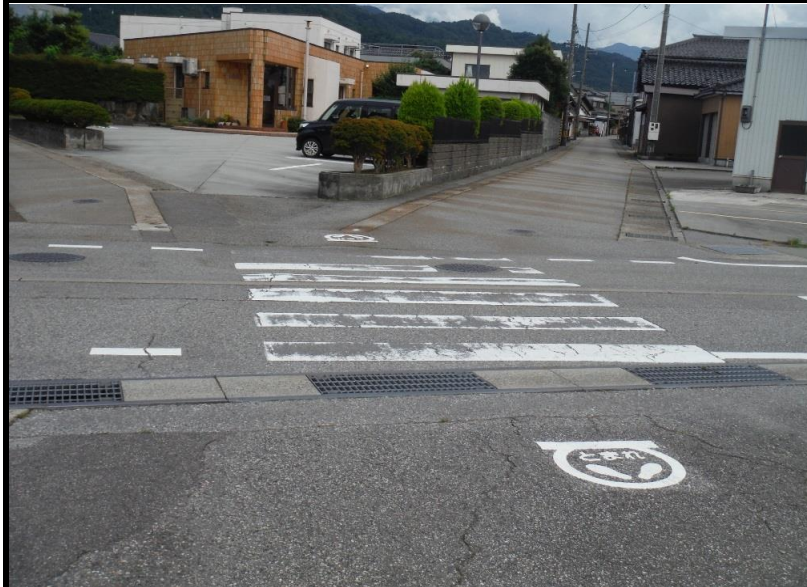
【番号】さ2-2 【箇所】荒川地内 【路線】県道泊停車場線、町道上町橋向町線 【対策】実施済 【対策機関】朝日町

- ・見通しの悪い路地での飛び出し懸念

路面への「止まれ」マーク等の設置

実施済

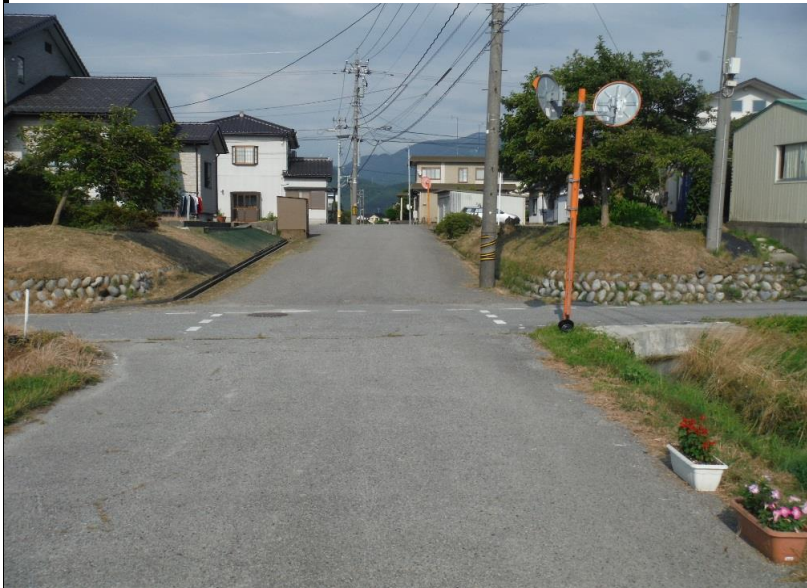
【番号】さ2-3 【箇所】草野地内 【路線】町道西部保育所線、同 草野赤川線 【対策】検討中 【対策機関】入善警察署

- ・一旦停止がなく危険

一旦停止標識、表示の設置

検討中

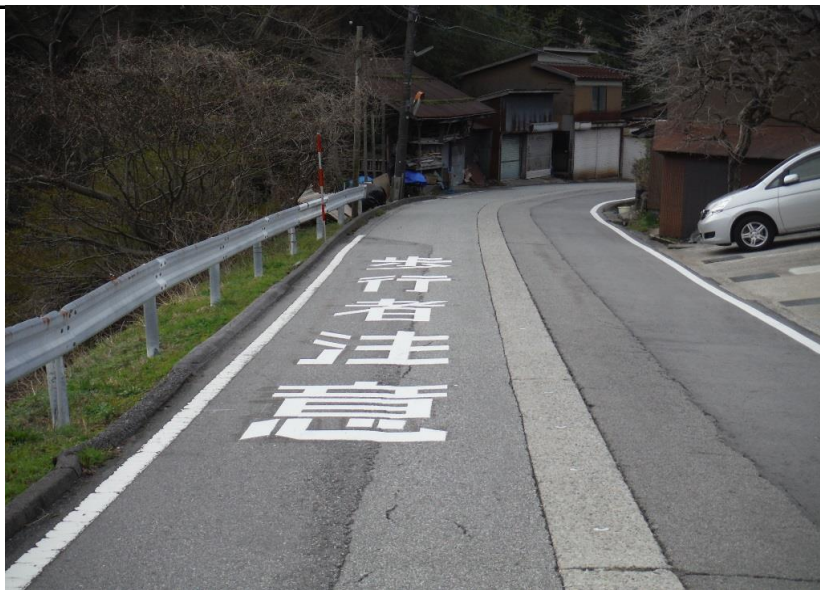
【番号】さ3-2 【箇所】笹川地内(甲子、中央町内) 【路線】県道田中横尾線 【対策】実施済 【対策機関】富山県

- ・見通しの悪いカーブ付近での車との接触の危険  
(同一路線上2箇所)

路面への減速表示の追加(2箇所とも) \*写真は中央町内

実施済

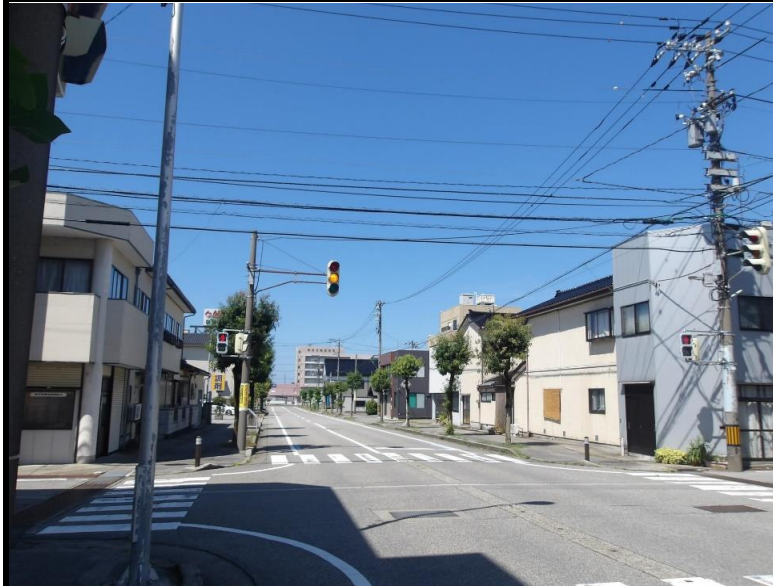
【番号】さ4-1 【箇所】泊中町交差点 【路線】県道山崎泊線、町道泊桜町線 【対策】実施済み【対策機関】入善警察

- ・南北方向に歩行者信号がなく、児童の横断が危険

- 対策内容  
歩行者信号の設置

- 実施状況  
実施（設置済み）

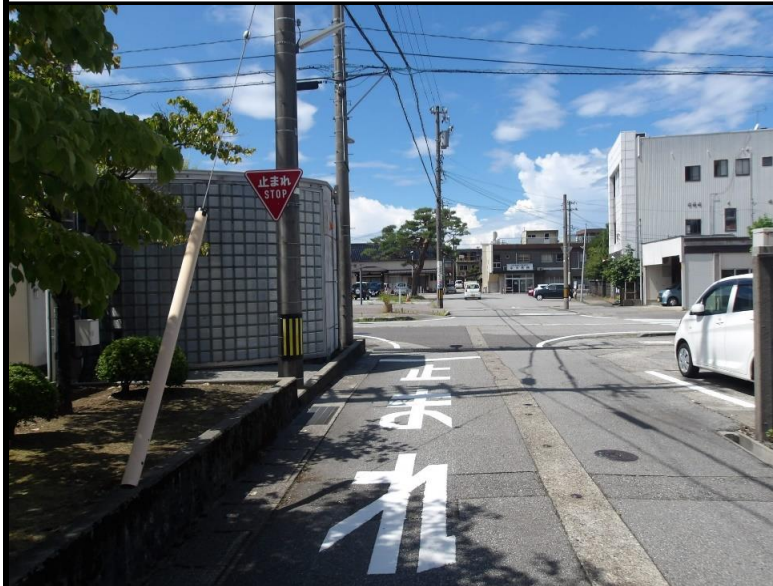
【番号】さ5-1 【箇所】さみさと小【路線】町道泊桜町線、同 中町荒川線【対策】実施済【対策機関】入善警察、朝日町

- ・公衆トイレが死角となり、歩道上の児童と車との接触が懸念

- 対策内容  
中町荒川線の一旦停止の標識、表示の補修  
歩道上に注意喚起表示  
児童の指導

- 実施状況  
令和5年度実施済み

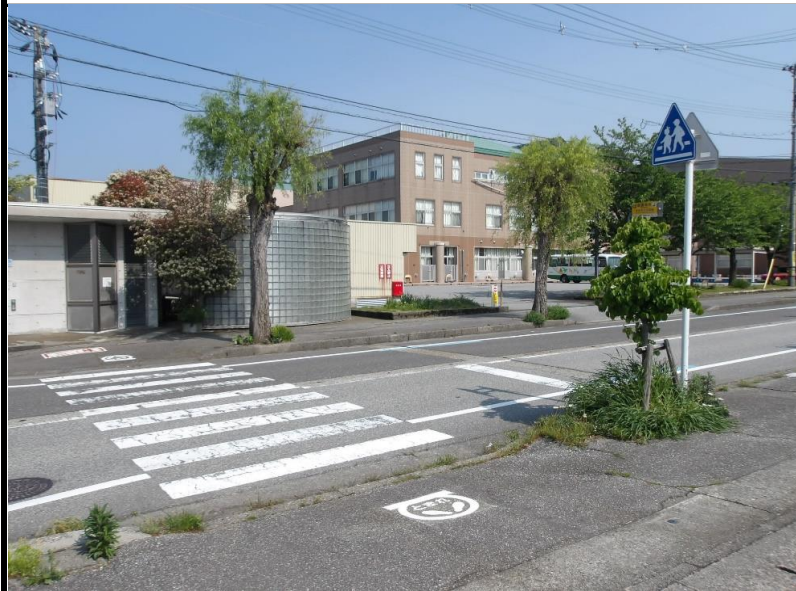
【番号】 さ6-1    【箇所】 さみさと小    【路線】 町道泊桜町線    【対策】 実施済み 【対策機関】 朝日町

- ・図書館から学校への移動で横断歩道を渡る際、街路樹が視界を遮るため危険

街路樹の手入れ及び横断時の待機位置を示す路面標示の追加

実施済み

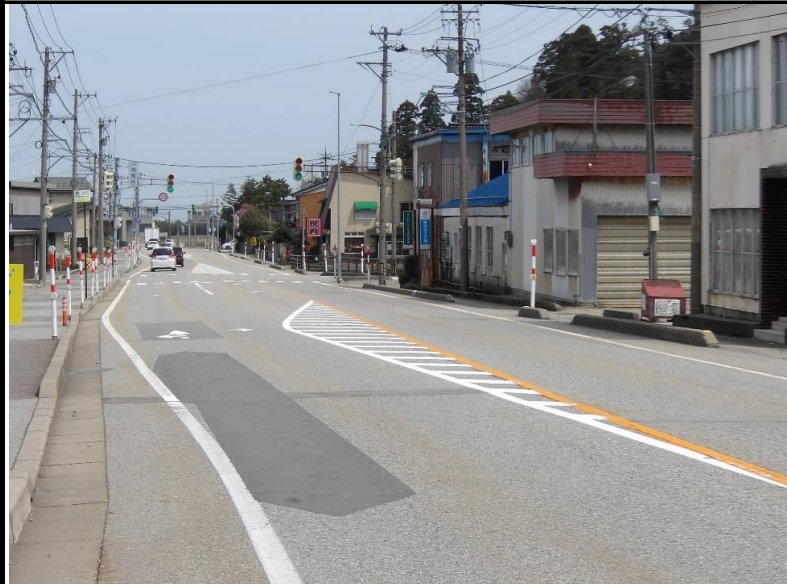
【番号】さ5-3 【箇所】国道8号横尾西交差点 【路線】国道8号、県道田中横尾線 【対策】検討中 【対策機関】国

- ・国道を東進する大型車両と、県道を同交差点で右折して国道に入り、東進するスクールバスとの衝突の危険性  
(国道の大型車両の停止が不十分で、停止線を越える)

交差点の視認性の向上

検討中（手前のゼブラ表示の補修は実施済み）
