# 朝日町通学路 要対策箇所位置図 朝日中学校区

## 朝日町通学路 要対策箇所現況写真 朝日中学校学区

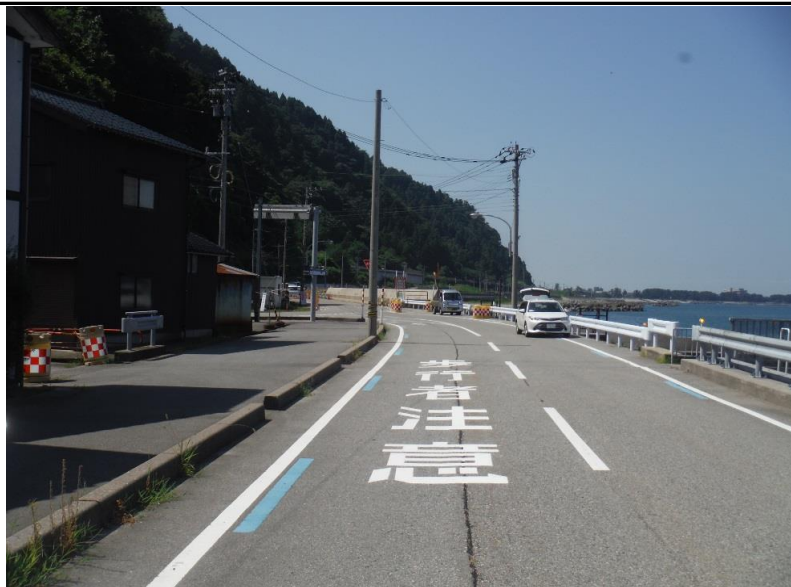
【番号】 朝28-1    【箇所】 宮崎～元屋敷地内    【路線】 県道入善朝日線    【対策】 実施中    【対策機関】 富山県

- ・歩道が無く、交通量が多いため危険である。

- 対策内容  
道路の拡幅改良・歩道の整備
- 実施状況  
実施中  
(注意喚起の路面表示を追加)

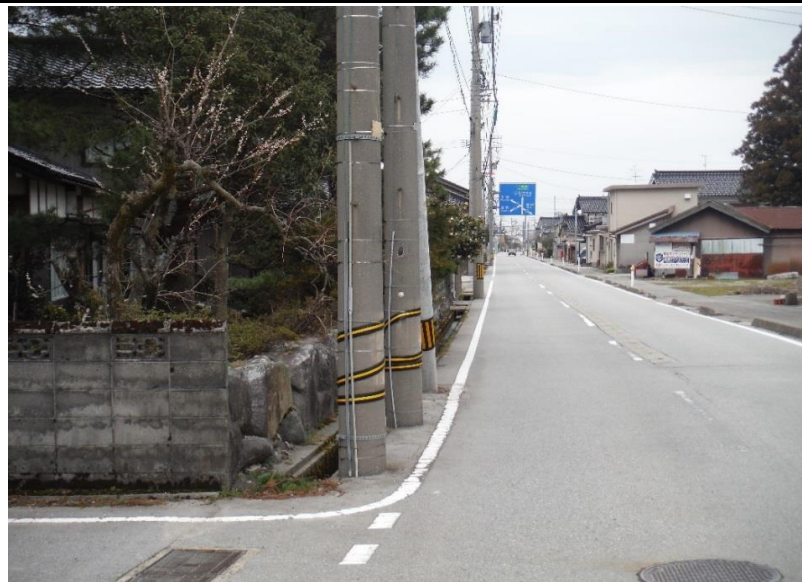
【番号】 朝29-1    【箇所】 桜町地内    【路線】 県道朝日宇奈月線    【対策】 実施済    【対策機関】 入善警察署

- ・道路の路肩が狭く、さらに電柱が設置されていることから、自転車で通学している生徒が車道を走行しており危険である。

- 対策内容  
歩道（設置済み）の通行を検討
- 実施状況  
実施済（通行可）

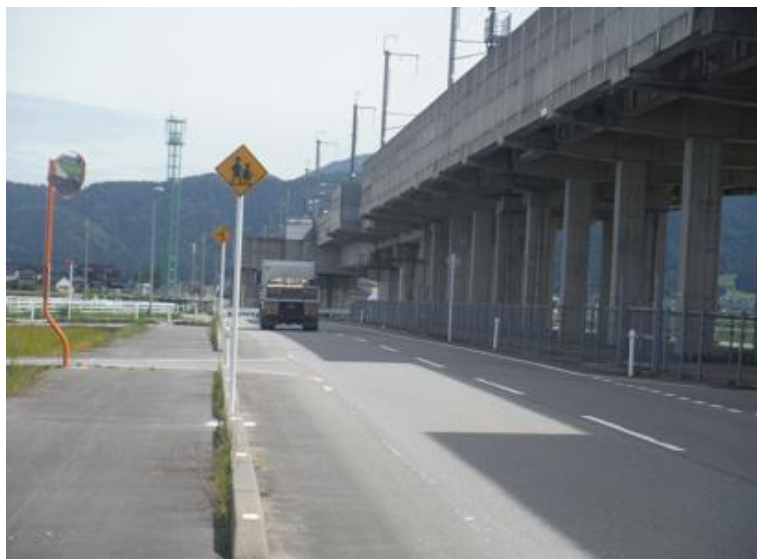
【番号】朝29-3 【箇所】下山新～柳田地内 【路線】町道大家庄南保 【対策】実施済 【対策機関】朝日町

- ・交通量が多いため危険である。

- 対策内容  
通学路標識の設置
- 実施状況  
実施済

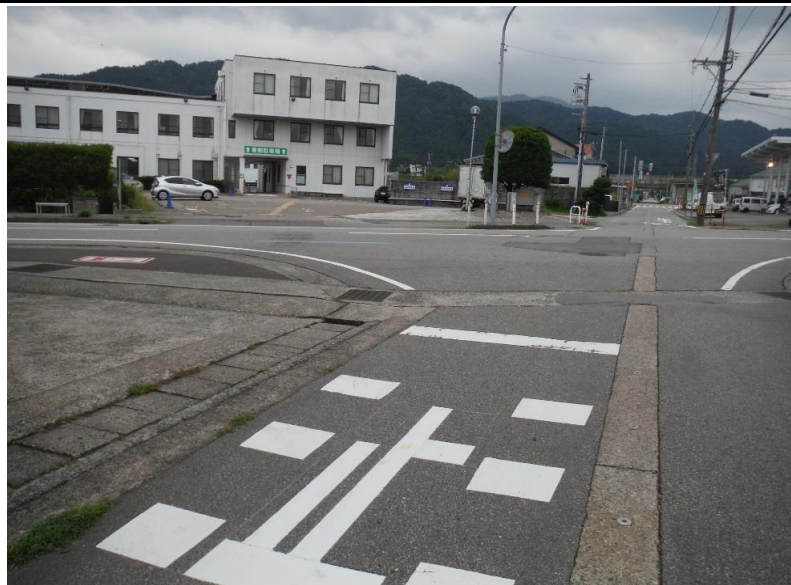
【番号】朝30-1 【箇所】道下地内 【路線】町道平柳越線、同 泊桜町線 【対策】実施済 【対策機関】朝日町/入善警察署

- ・交差点付近の安全確認が困難である  
(交差点での自転車と車の 接触の危険)

- 対策内容  
泊桜町線の歩道に注意喚起の焼付けシートの設置  
「止まれ」表示の補修
- 実施状況  
実施済

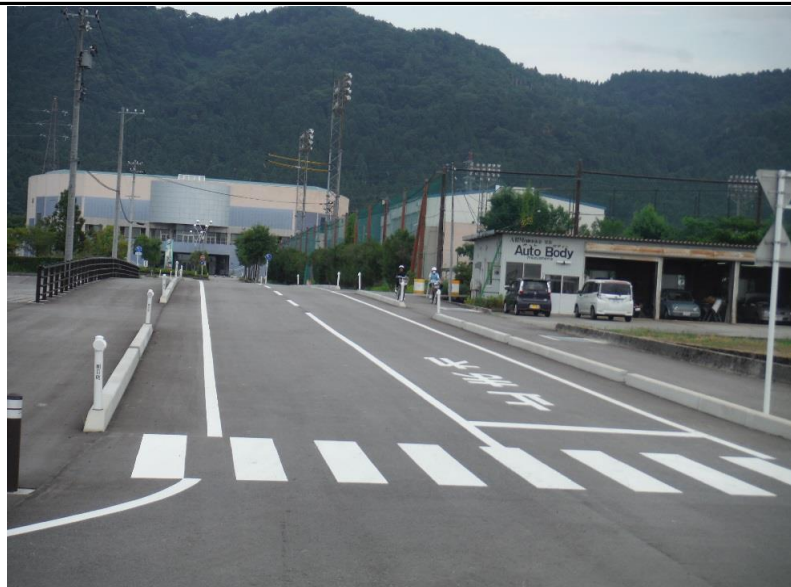
【番号】朝30-2 【箇所】南保町地内 【路線】町道文化体育センター線 【対策】実施済 【対策機関】朝日町

- ・道路幅員が狭く危険

- 対策内容  
道路拡幅改良
- 実施状況  
実施済

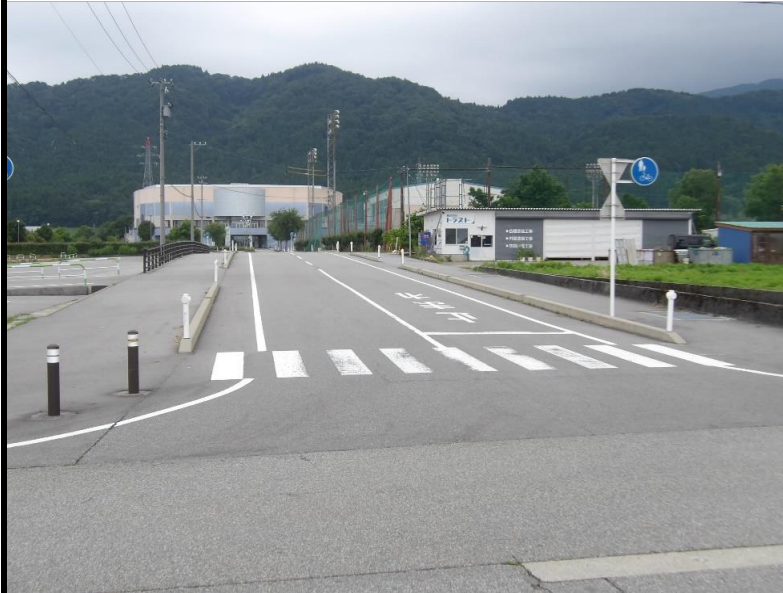
【番号】 朝8-1    【箇所】 南保町地内    【路線】 町道文化体育センター線    【対策】 検討中    【対策機関】 朝日町

下り坂のため自転車が停止線で停車しきれない

＊朝30-2とは同一箇所別内容

検討中（路面標示および他の対策を検討）

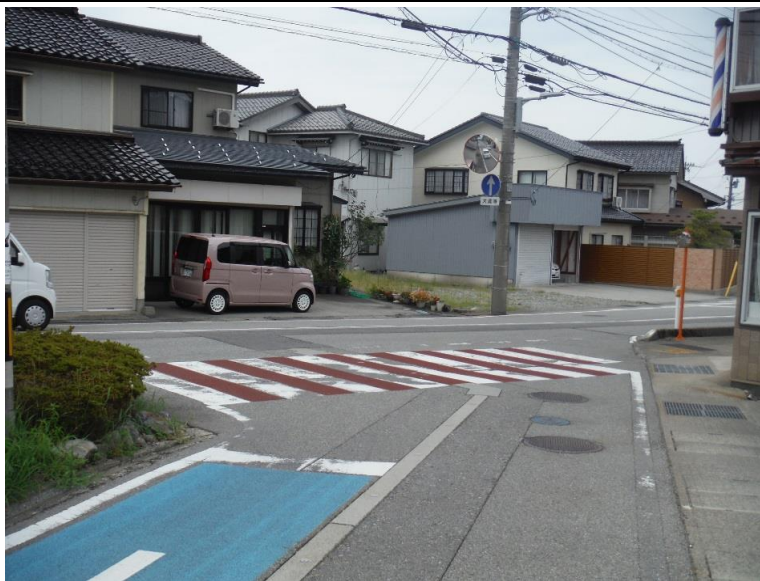
【番号】 朝1-2 【箇所】 桜町地内    【路線】 県道朝日宇奈月線、同 山崎草野線    【対策】 実施済    【対策機関】 富山県

- ・斜め左から来る車と歩道上の歩行者、自転車との衝突が懸念され危険

「止まれ」などの路面標示にて注意喚起

実施済

（小カーブミラーの路肩への追加設置）

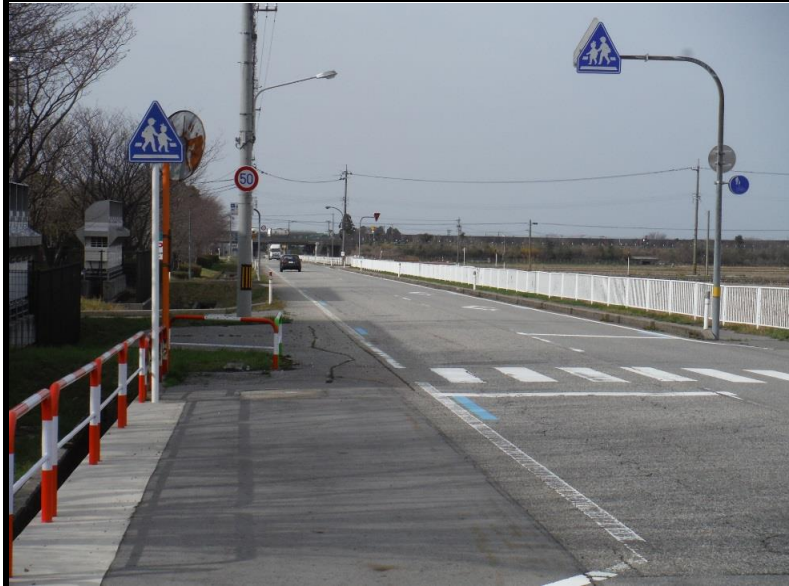
【番号】 朝1-3 【箇所】 南保地内 【路線】 町道山崎南保線, 越中学校線 【対策】 実施済 【対策機関】 朝日町

- ・路肩が狭く既存構造物（電柱等）もあるため生徒の駐輪場への移動が危険

路肩拡幅整備及び既存構造物の移動

路肩拡幅はR2に実施済/標識の支柱移動はR4に実施済

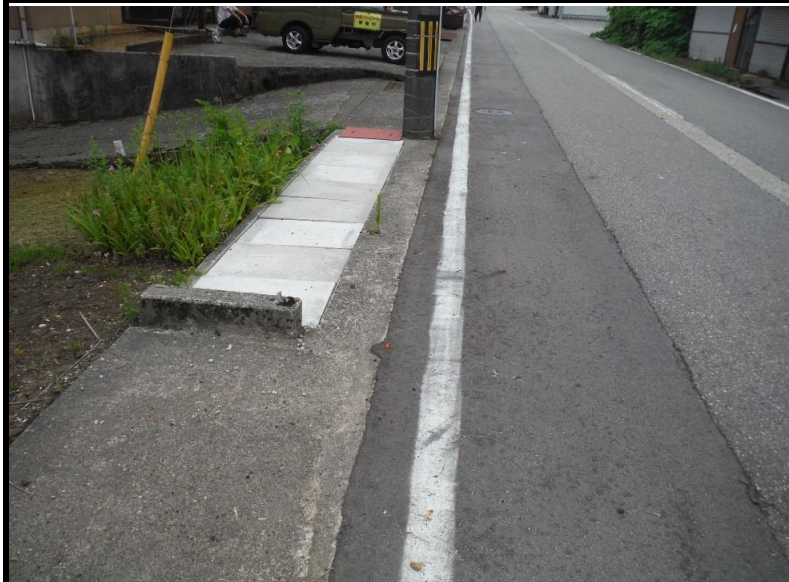
- ・生徒の水路への転落の危険

蓋の設置

実施済

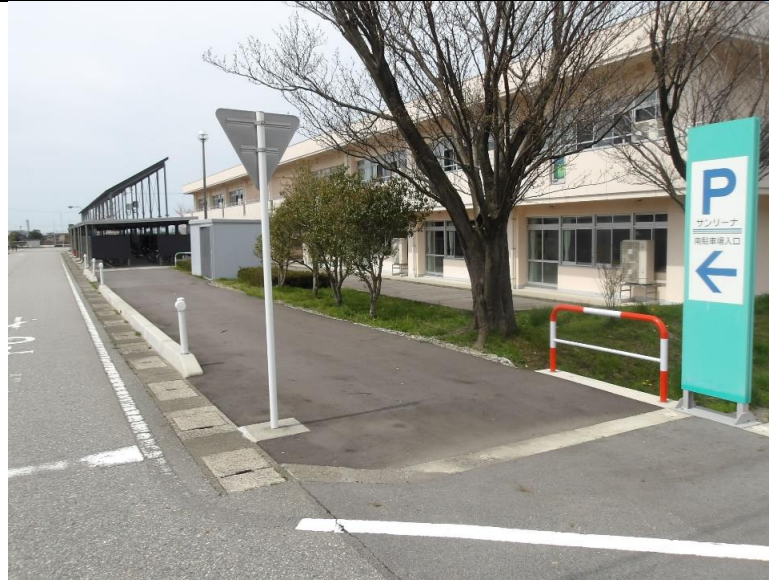
【番号】朝4-1【箇所】南保地内【路線】越中学校線【対策】実施済【対策機関】朝日町

- ・駐輪場への移動時に対向車があり危険

- 対策内容  
移動路の設置
- 実施状況  
令和5年度実施済み

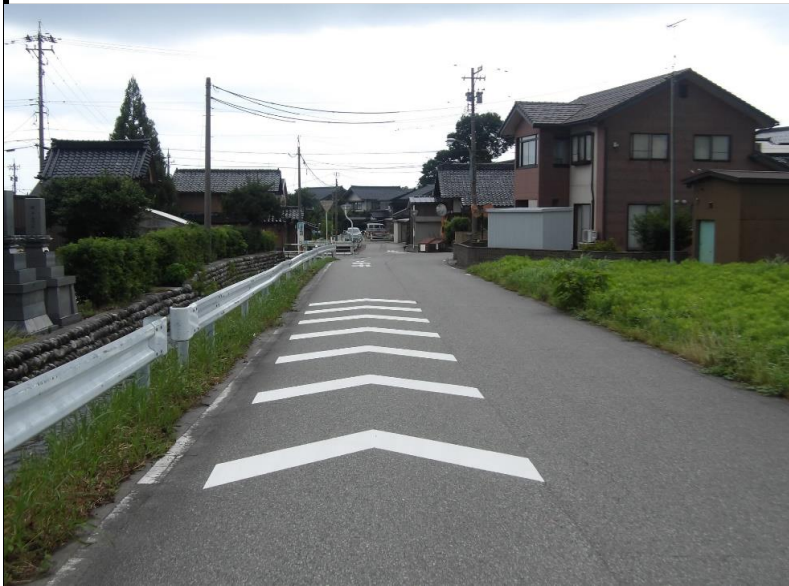
【番号】朝4-2【箇所】平柳地内【路線】町道平柳月山線、平柳栄町線【対策】実施済み【対策機関】入善警察、朝日町

- ・見通しが悪く危険

- 対策内容  
路面表示の補修/注意喚起の路面表示の追加
- 実施状況  
実施済み
